# Tilstandsrapport

Enebolig

Boroaveien 6 , 3158 ANDEBU

Befaringsdato: 22.01.2026

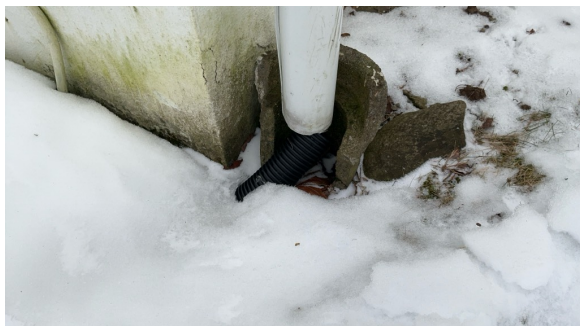
Manglende eller utilstrekkelig bortledning av vann fra taknedløp ved grunnmur kan medføre økt fuktbelastning på grunnmur og omkringliggende konstruksjoner. Dette kan over tid føre til fuktskader og redusert levetid på bygningsdeler. Det anbefales å etablere tilfredsstillende bortledning av overvann bort fra bygningen.

Ikke tilfredstillende bortledning av vann

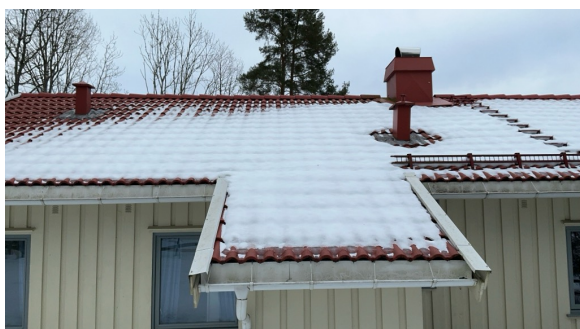
Området rundt bygningen kan benyttes av personer og barn, med mindre området er fysisk avsperrert. Tak med tilstrekkelig fall for at snø kan rase, skal sikres i sin helhet med snøfangere. Det mangler snøfangere, bortsett fra ved gangvei til inngang, noe som utgjør en mangel. Dette punktet er vurdert til TG3.

Manglende snøfangere

For å oppfylle kravene som gjaldt da taket ble lagt på nytt, må det monteres snøfangere på hele taket. Manglende snøfangere medfører økt risiko for personskade ved snøras, spesielt der personer ferdes nær bygningen.

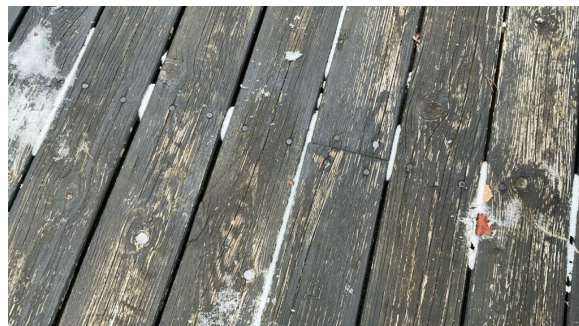
Slitt dekke

Kjøper bør selv vurdere utskifting av terrassebord som er værslitte og har synlig slitasje. Tiltak bør vurderes som del av normalt vedlikehold.

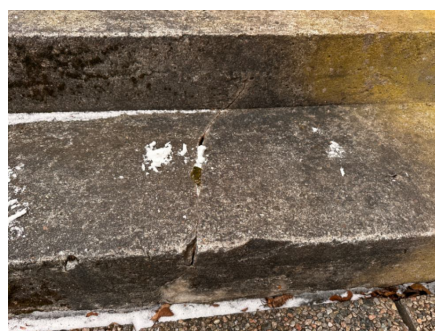
- Betongtrapp har mindre sprekker/skader

Betongtrapp med noen sprekker og setninger

Sprekkene og skadene i betongtrappen bør utbedres for å forhindre videre forringelse og redusere risikoen for økte skader eller svekket sikkerhet.

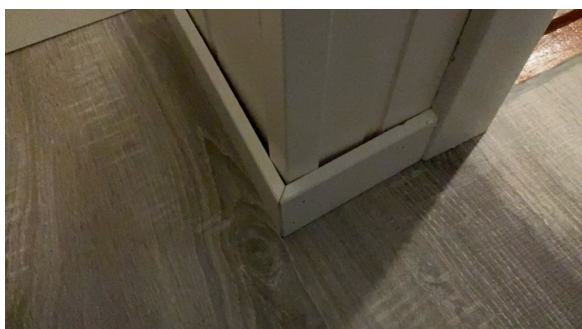
Gulvlist går utenpå hjørnelist

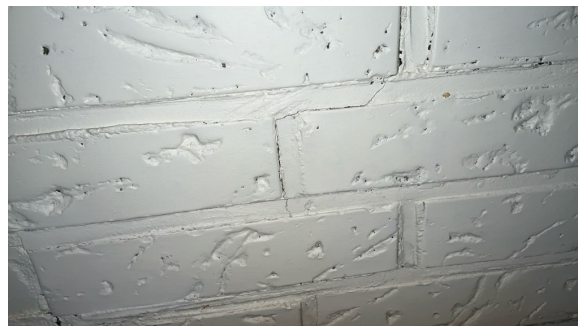
Riss i pipe/brannmur st

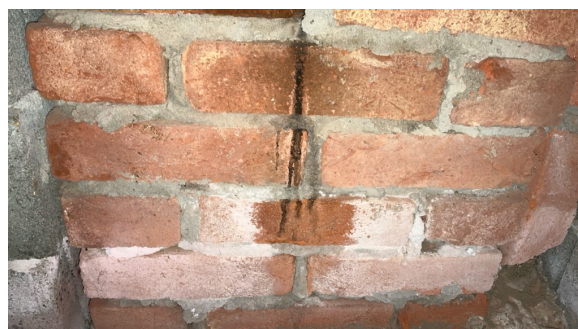
Renning fra sotluke
