# Tilstandsrapport

Enebolig

Boroaveien 6 , 3158 ANDEBU

Befaringsdato: 22.01.2026

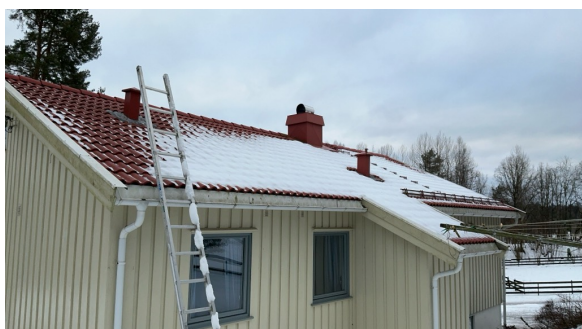
Siden taket (takkonstruksjon, taktekking og skorstein) kun er observert fra takfot i stige, er vurderingen begrenset av dette. Det er ikke sikkerhetsmessig forsvarlig å bevege seg ut på taket. Selv om det ikke er avdekket skader under befaringen, betyr ikke dette at det ikke foreligger skader som en besiktigelse på taket kan avdekke. Vær oppmerksom på denne risikoen. En undersøkelse på taket kan utføres av en fagperson under tilstrekkelige sikkerhetsforhold.

Det bør gjennomføres en ny vurdering av taktekkingen når snøen er borte og tilkomsten er sikker, for å avdekke eventuelle skader eller mangler som ikke kunne observeres ved denne befaringen.

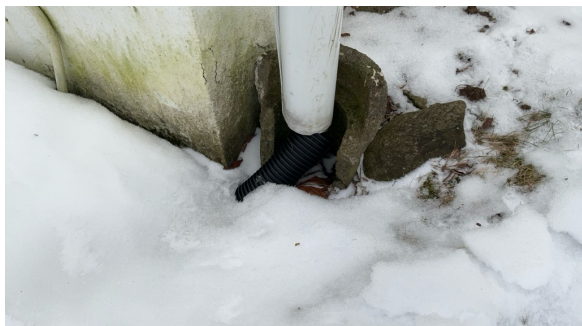
Manglende eller utilstrekkelig bortledning av vann fra taknedløp ved grunnmur kan medføre økt fuktbelastning på grunnmur og omkringliggende konstruksjoner. Dette kan over tid føre til fuktskader og redusert levetid på bygningsdeler. Det anbefales å etablere tilfredsstillende bortledning av overvann bort fra bygningen.

Ikke tilfredstillende bortledning av vann

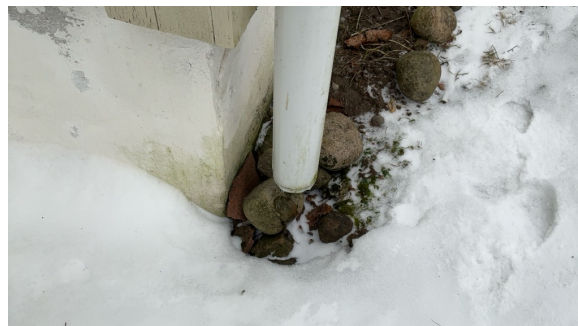
Mangler bortledning av vann

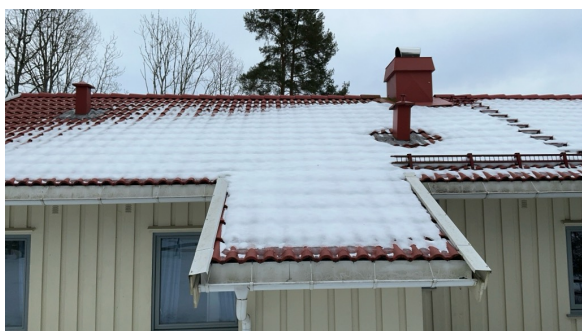
Området rundt bygningen kan benyttes av personer og barn, med mindre området er fysisk avsperrert. Tak med tilstrekkelig fall for at snø kan rase, skal sikres i sin helhet med snøfangere. Det mangler snøfangere, bortsett fra ved gangvei til inngang, noe som utgjør en mangel. Dette punktet er vurdert til TG3.

Manglende snøfangere

For å oppfylle kravene som gjaldt da taket ble lagt på nytt, må det monteres snøfangere på hele taket. Manglende snøfangere medfører økt risiko for personskade ved snøras, spesielt der personer ferdes nær bygningen.

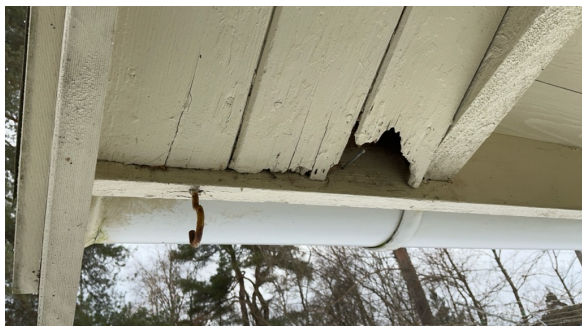
- Det er ingen eller liten lufting i nedre kant av kledning mot grunnmur.
- Det er påvist spredte råteskader i bordkledningen.
- Det er værslitt/oppsprukket trevirke/trepaneler.

Råte i underkledning

- Råteskader i bordkledningen kan fortsette å utvikle seg både i tiliggende bordkledning og til bakenforliggende veggkonstruksjon, dersom en ikke foretar tiltak.
- Andre tiltak:
- Råteskadet trekledning må skiftes ut.

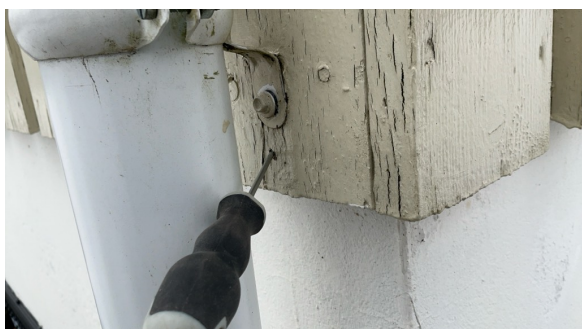
Råte

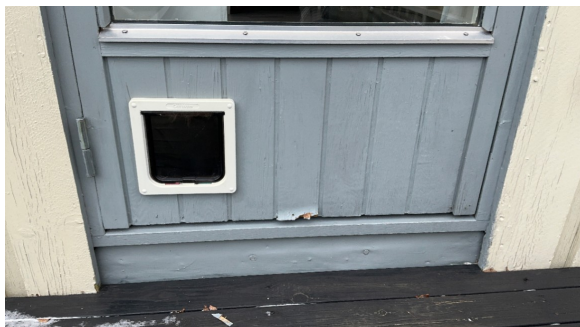
- Det er påvist avvik rundt innsettsdetaljer.
- Det er påvist dør(er) med fukt/råteskader.
- Karmene i dører er værslitte utvendig og det er sprekker i trevirket.

Oppsprekket og tendens til råte

Det bør etableres tilstrekkelig klaring mellom beslag og trevirke for å sikre god lufting og hindre oppfukting. Dør og karm med fukt- og råteskader bør utbedres eller skiftes ut for å unngå videre forringelse og redusert levetid på konstruksjonen. Manglende tiltak kan føre til økt risiko for fuktskader, råte og behov for omfattende reparasjoner.

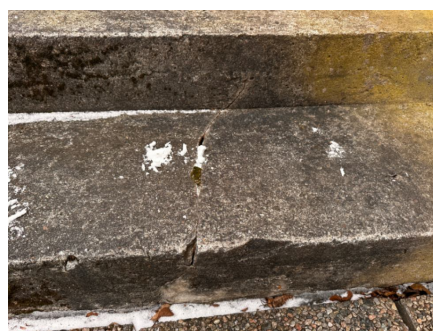
Betongtrapp med noen sprekker og setninger

Sprekkene og skadene i betongtrappen bør utbedres for å forhindre videre forringelse og redusere risikoen for økte skader eller svekket sikkerhet.

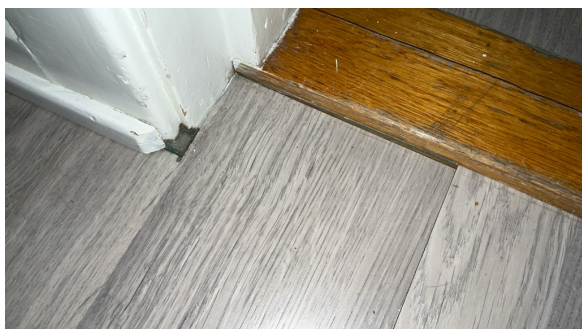
Laminat går ikke under foring

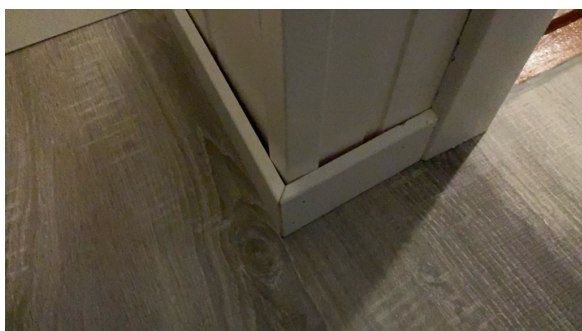
Gulvlist går utenpå hjørnelist

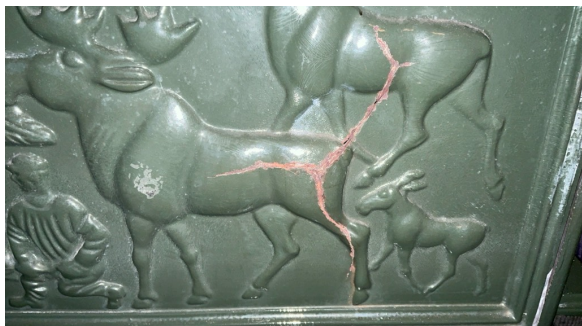
Sprekker i ovn

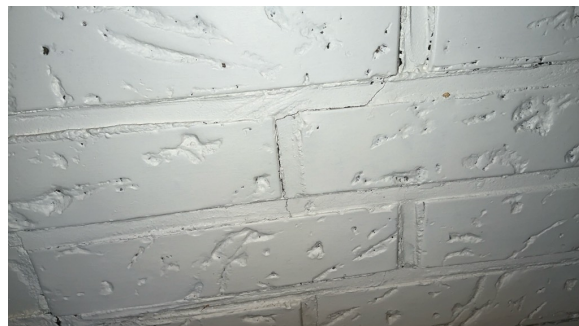
Riss i pipe/brannmur st

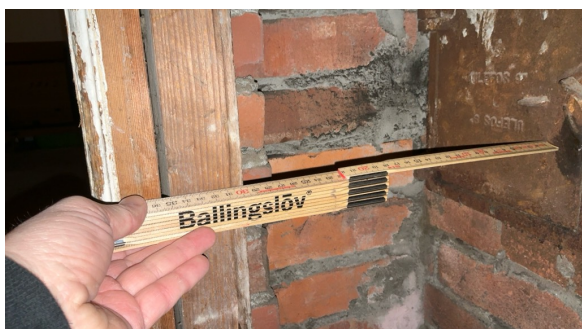
Avstand fra sotluke til brennbart materiale

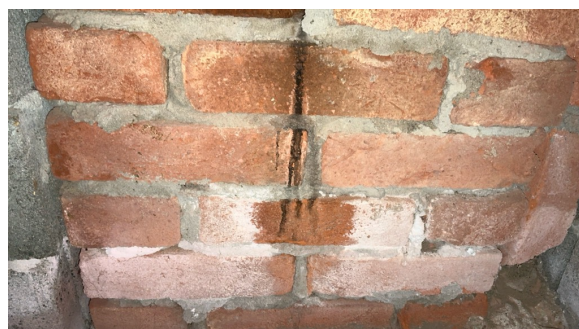
Renning fra sotluke

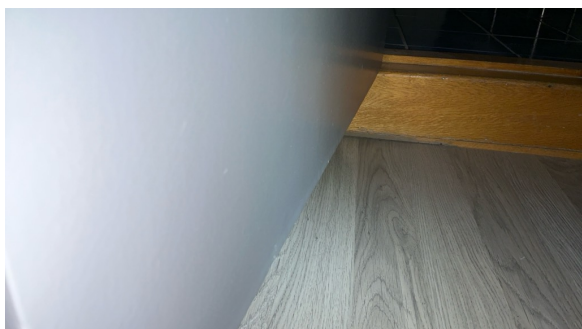
Litt svelling på badedøren

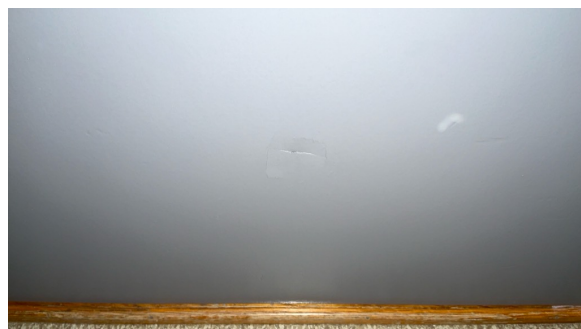
Innpresning/hull i dør

Dørblad som mangler eller har betydelige bruksmerker og manglende nøkkelskilt bør vurderes erstattet eller reparert for å sikre fullverdig funksjon og tilfredsstillende innemiljø.

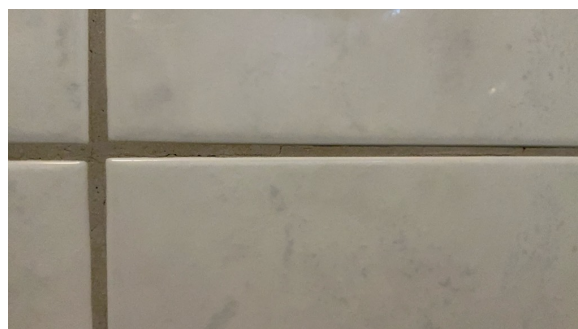
Riss i flisfuger i dusjsonen kan over tid medføre økt risiko for fuktinntrengning bak flisene og videre inn i underliggende konstruksjoner. Forholdet bør følges med på, og fugene vedlikeholdes ved behov. Ved forverring anbefales det å utføre nødvendige utbedringer for å redusere risikoen for fuktskader.

Riss i flisfuge

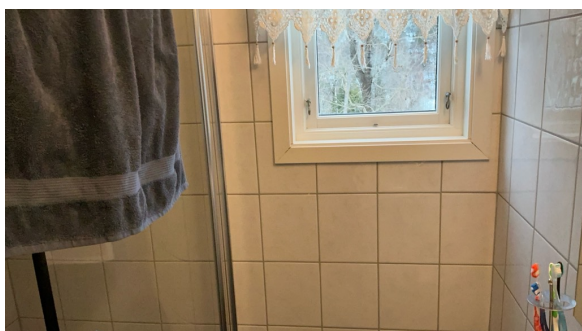
Våtrommet fungerer med dette avviket da vinduet er avgrenset med glassdør, men vindu i våtzone må jevnlig kontrolleres for eventuell fuktbelastning.

Vindu i våtzone

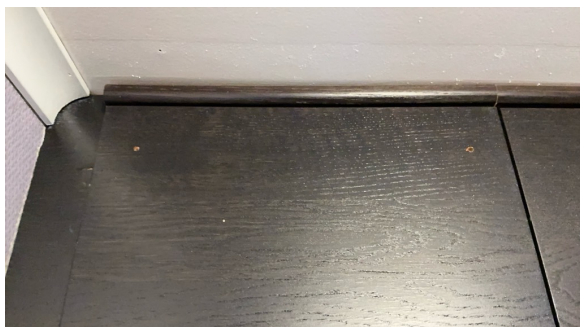
Skruehull i skapdør

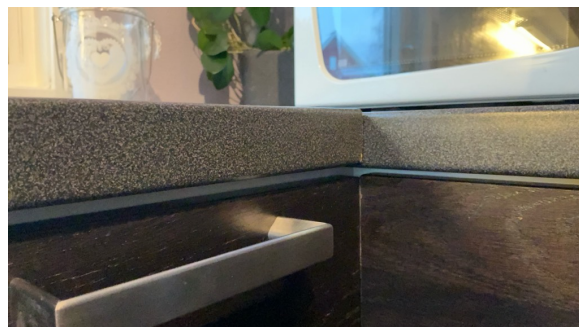
Høydeforskjell på benkeplaten

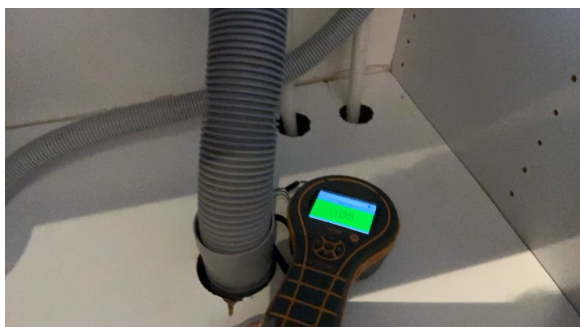
Ingen fuktighet registrert ved fuktsøk

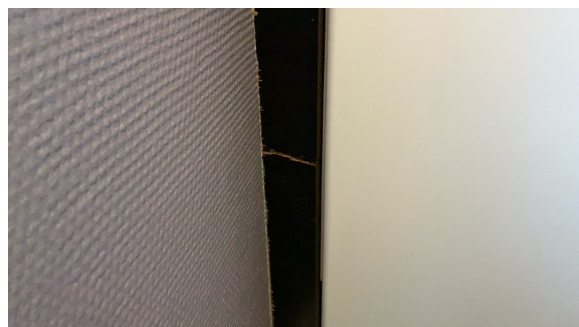
Knekk i foring mellom oppvaskmaskin og yttervegg

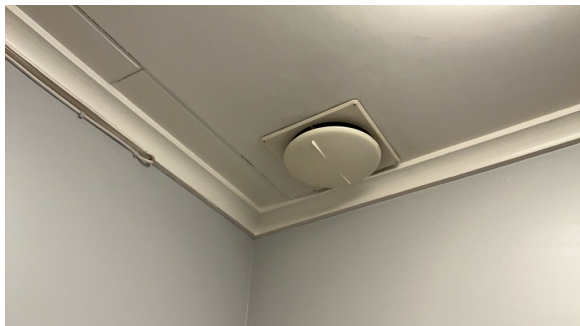
Ventil i tak

Mekanisk avtrekk bør etableres på toalettrommet for å oppfylle kravene i NS 3600. Manglende mekanisk avtrekk kan føre til dårlig luftkvalitet og økt risiko for fuktskader over tid.

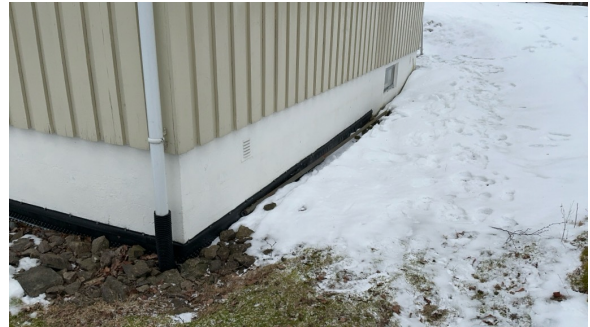
Manglende fuktsikring oppe i hjørne til høyre, og fuktsikring fra 2011 til venstre

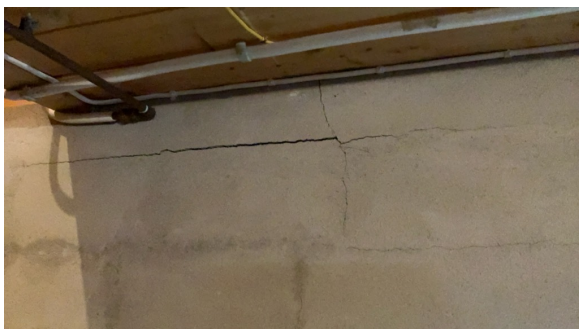
Sprekk i mur ved trapp i kjeller

Om dette ikke gjøres, bør man i det minste følge med på konstruksjonen, helst i samråd med fagkyndig. Dersom det over tid utvikles flere riss eller sprekker, bør utbedringstiltak vurderes for å unngå ytterligere setningsskader eller svekkelse av grunnmuren.
