Boroaveien 6, 3158 ANDEBU

**Lys og romslig familiebolig med 3 soverom, terrasse og garasje i rolige omgivelser.**

# Tilstandsrapport

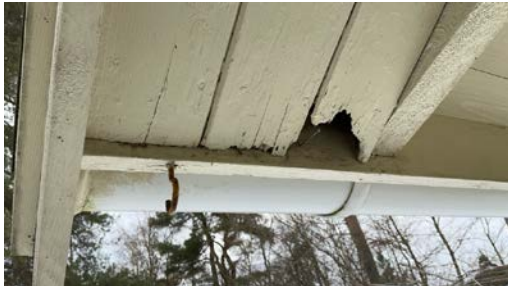
Råte i underkledning

Det bør foretas tiltak for å bedre lufting av kledningen. Uten tilstrekkelig lufting bak bordkledningen kan fuktighet som trenger inn bak bordene eller gjennom veggene innenfra ikke tørke opp. Dette skaper ideelle forhold for råtesopp og muggvekst.

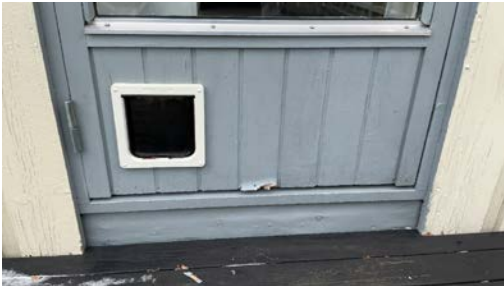
Oppsprekket og tendens til råte

Det bør etableres tilstrekkelig klaring mellom beslag og trevirke for å sikre god lufting og hindre oppfukting. Dør og karm med fukt- og råteskader bør utbedres eller skiftes ut for å unngå videre forringelse og redusert levetid på konstruksjonen. Manglende tiltak kan føre til økt risiko for fuktskader, råte og behov for omfattende reparasjoner.

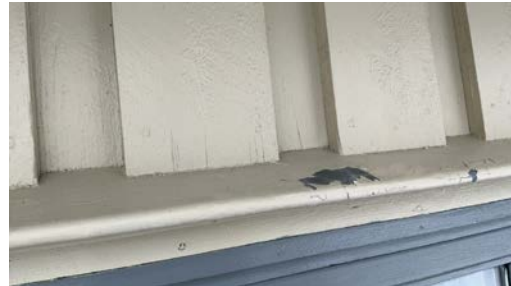
Det er registrert ingen klaring mellom beslag og trevirke.

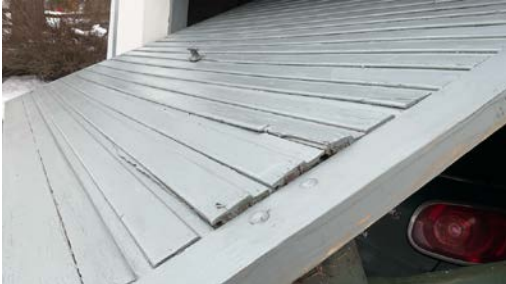
Oppsprekket panel

Det bør utføres utbedring eller utskifting av porten for å sikre tetthet og funksjon, samt hindre kald trekk og ytterligere skader på konstruksjonen. Manglende låsemulighet utgjør en sikkerhetsrisiko og bør utbedres for å ivareta byggets sikkerhet.

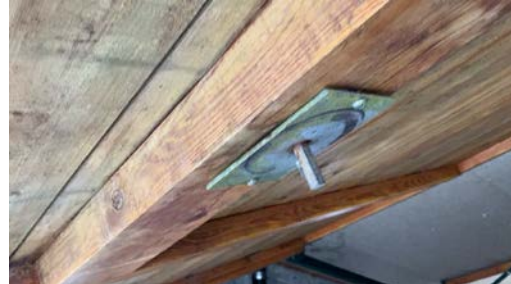
Manglende låsemulighet

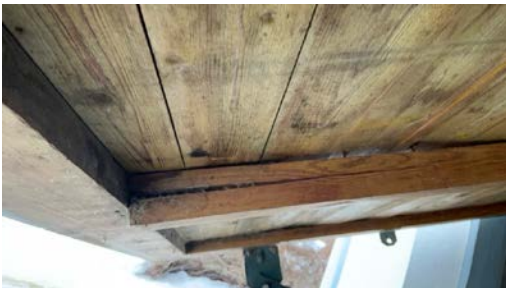
Noe oppsprekking

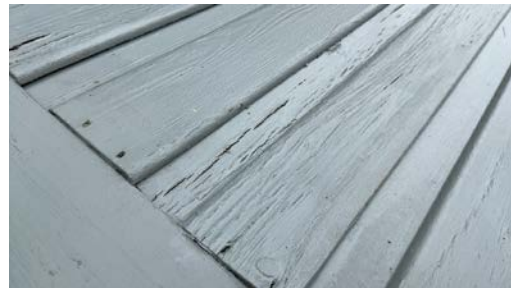
Slitasje

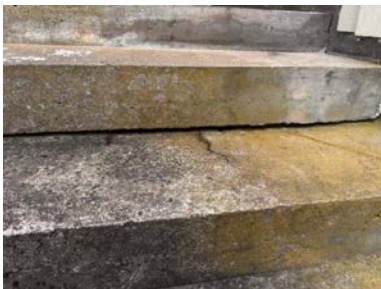
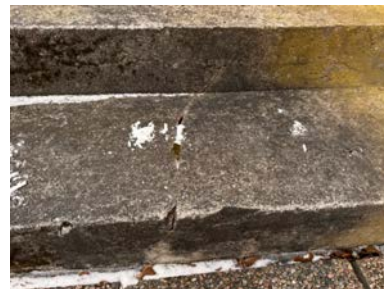
Betongtrapp med noen sprekker og setninger

Sprekkene og skadene i betongtrappen bør utbedres for å forhindre videre forringelse og redusere risikoen for økte skader eller svekket sikkerhet.

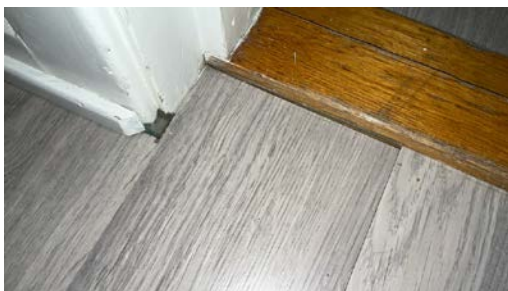
Laminat går ikke under foring

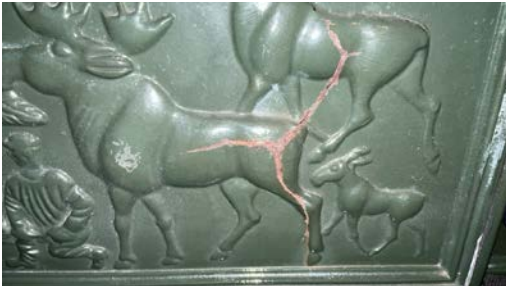
Det er observert noen sprekker i ovnen. Dette gir TG3, sammen med at det er påvist brennbart materiale nærmere enn 300 mm fra sotluke/feieluke.

Sprekker i ovn

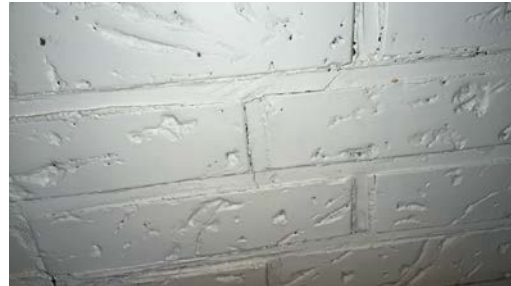
Det er registrert noen sprekker i pipe og brannmursforblending i stue, samt i gang i kjeller. Det er også registrert rennemerker av sotvann under sotluke i garasjen.

Riss i pipe/brannmur st

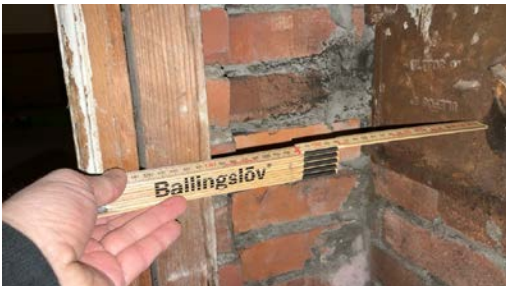
Avvik: • Det er påvist brennbart materiale nærmere enn 300 mm fra sotluke/feieluke.

Avstand fra sotluke til brennbart materiale

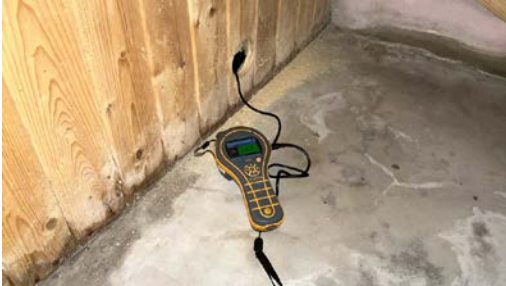
Det ble boret hull i vegg mot garasje, men det ble ikke målt forhøyede fuktverdier i svillen på denne plasseringen.

Ingen fuktutslag inni veggen her

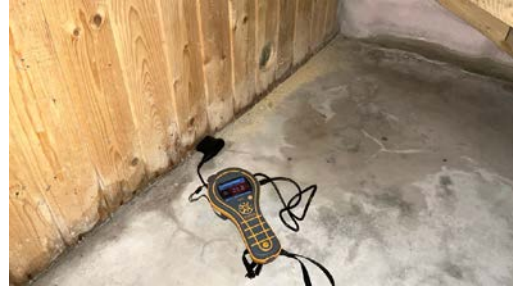
Fuktighet påvist

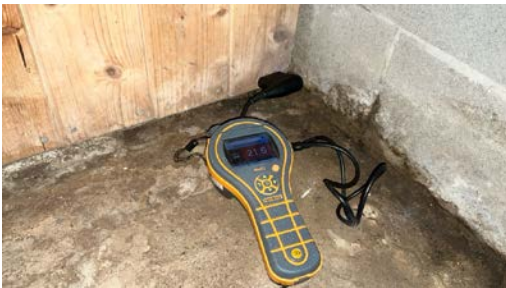
Fuktighet påvist

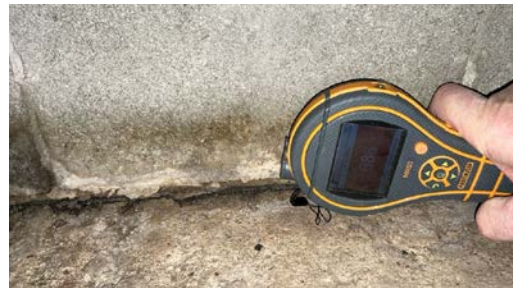
Videre ble det funnet indikasjoner på fukt i gulv i gang, vaskerom og bod, samt på yttervegger av betongstein i disse rommene. Det ble også registrert noe saltutslag på yttervegg av betongstein.

Fuktutslag på vegg

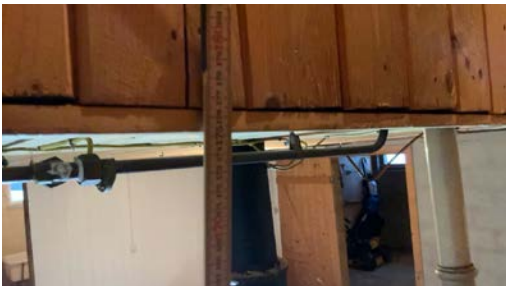
Avvik: • Det er liten frihøyde i trappeløp

Liten frihøyde

Frihøyden i trappeløpet bør økes for å oppfylle gjeldende krav og redusere risikoen for hodeskader ved ferdsel i trappen. Lav frihøyde kan medføre økt fare for personskade.

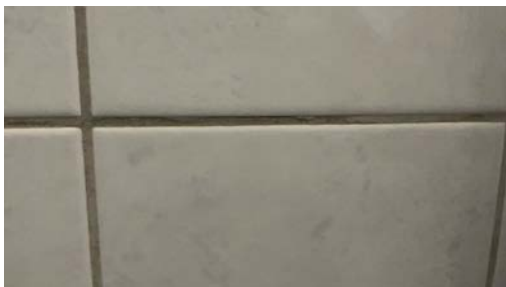
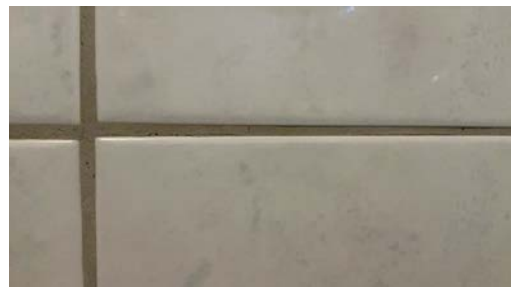
Det er registrert noen riss i flisfugene i dusjsonen.

Riss i flisfuge

Riss i flisfuger i dusjsone kan over tid medføre økt risiko for fuktinntrengning bak flisene og videre inn i underliggende konstruksjoner. Forholdet bør følges med på, og fugene vedlikeholdes ved behov. Ved forverring anbefales det å utføre nødvendige utbedringer for å redusere risikoen for fuktskader.

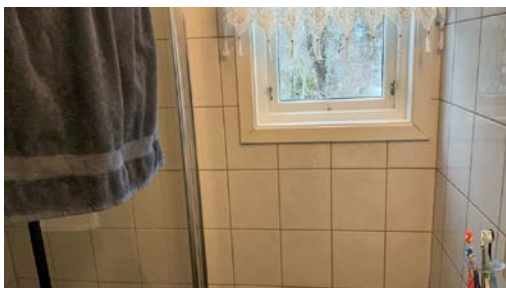
Vinduet er utført i treverk, et materiale som er følsomt for fukt. Det bør ikke benyttes fuktømfintlige materialer i våtsoner. Våtsonen er definert som 1 meter til siden fra dusjen.

Vindu i våtsone

Våtrommet fungerer med dette avviket da vinduet er avgrenset med glassdør, men vindu i våtsone må jevnlig kontrolleres for eventuell fuktbelastning.

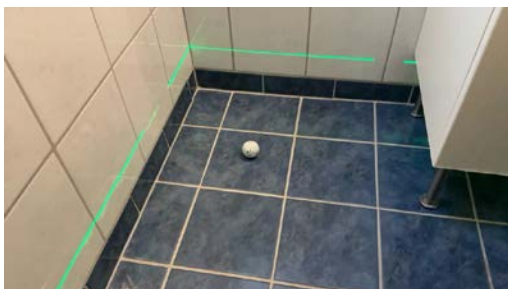
Det er påvist at noen fliser har bom (hulrom under).

Bom eller hull i gulvet bør overvåkes nøye for å oppdage eventuell utvikling av sprekker i flisfuger eller lignende. Oppstår slike skader, bør tiltak iverksettes for å begrense videre skadeutvikling, da dette kan føre til redusert vanntetthet og økt risiko for vanninntrengning i underliggende konstruksjoner.

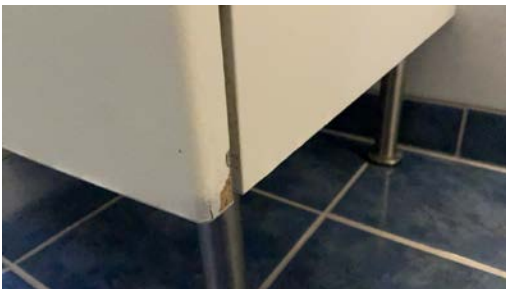
Svelling på dør og side

Svellingen kan være et tegn på fuktpåvirkning over tid. Avviket vurderes som begrenset, men bør overvåkes for å oppdage eventuell videre utvikling. Ubehandlet svelling kan føre til ytterligere deformasjon og redusert levetid på innredningen.

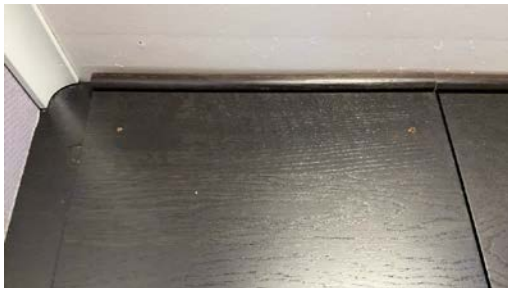
Det er noen skruehull på et par skapfronter, skapet under vasken er slitt, og foringen mellom oppvaskmaskin og yttervegg er knekt. Skjøten i sokkelen er heller ikke jevn. Det ble registrert en liten fuktskjold i laminatskjøten i nærheten av vasken.

Skrue hull i skapdør

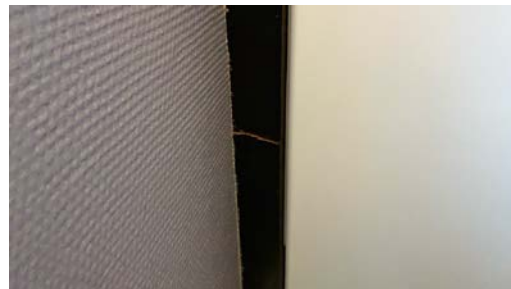
Knekk i foring mellom oppvaskmaskin og yttervegg

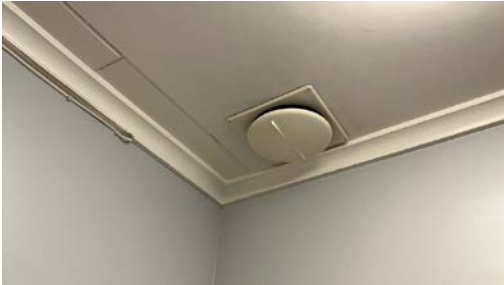
Avvik: • Toalettrom har kun naturlig avtrekk fra rommet, NS 3600 krever mekanisk avtrekk for å kunne gi TG 0/1.

Ventil i tak

Mekanisk avtrekk bør etableres på toalettrommet for å oppfylle kravene i NS 3600. Manglende mekanisk avtrekk kan føre til dårlig luftkvalitet og økt risiko for fuktskader over tid.

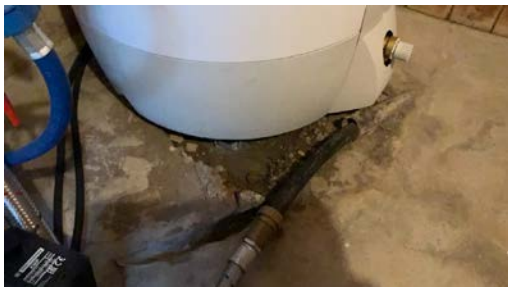
Bereder

Avvik: • Det er påvist avvik ifm understøttelsen av tanken.

Det anbefales å etablere en jevn og stabil flate under berederen for å sikre korrekt understøttelse, for å unngå ustabilitet og redusere risikoen for skader på tanken over tid.

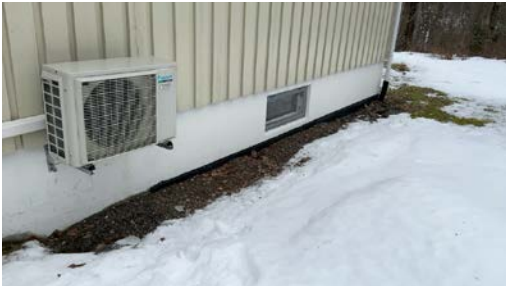
Manglende fuktsikring til venstre, og fuktsikring fra 2011 til høyre

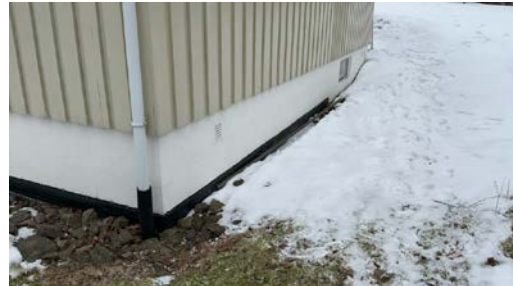
Manglende fuktsikring oppe i hjørne til høyre, og fuktsikring fra 2011 til venstre

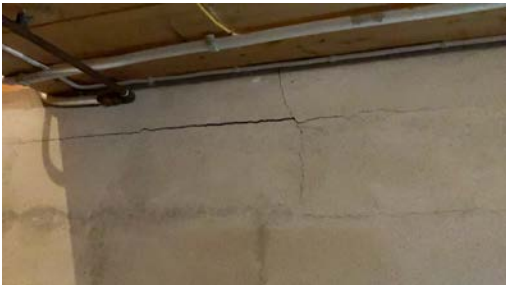
Det er registrert sprekkdannelse fra innsiden ved trappen, samt en del riss i utvendig mur, hovedsakelig i skjøtene av betongsteinsmuren.

Sprekk i mur ved trapp i kjeller

Om dette ikke gjøres, bør man i det minste følge med på konstruksjonen, helst i samråd med fagkyndig. Dersom det over tid utvikles flere riss eller sprekker, bør utbedringstiltak vurderes for å unngå ytterligere setningsskader eller svekkelse av grunnmuren.

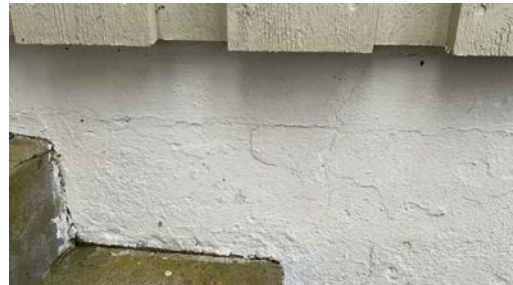
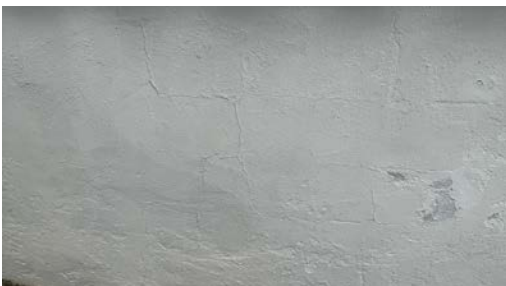
Riss i puss

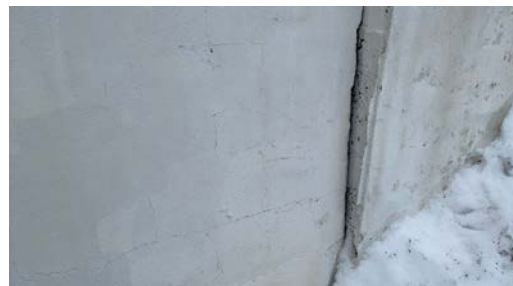
Riss i puss på hjørne mot forstøtningsmur

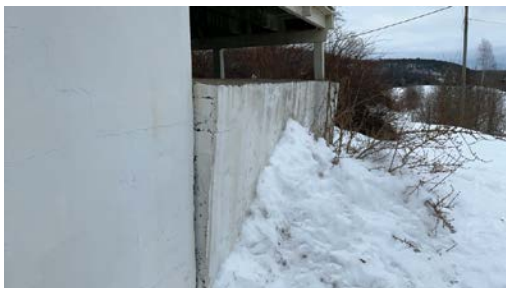
Støttemuren er skjev, og det er påvist sprekker i muren.

Skjev støttemu

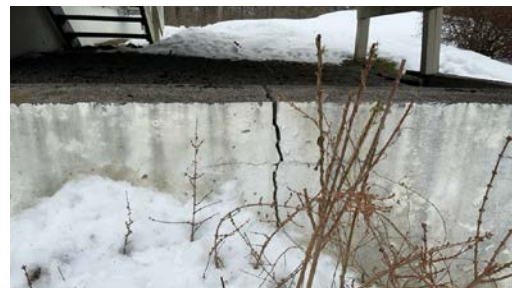
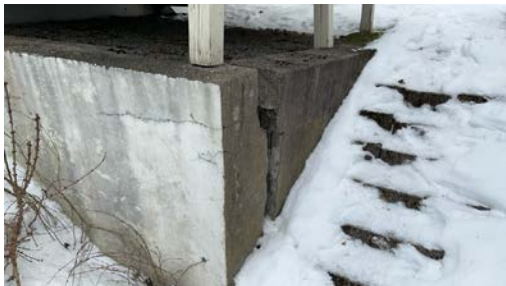
Sprekk
