# Tilstandsrapport

Enebolig

Boroaveien 6 , 3158 ANDEBU

Befaringsdato: 22.01.2026

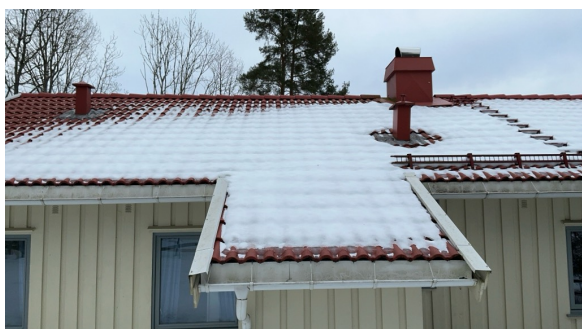
Området rundt bygningen kan benyttes av personer og barn, med mindre området er fysisk avsperrert. Tak med tilstrekkelig fall for at snø kan rase, skal sikres i sin helhet med snøfangere. Det mangler snøfangere, bortsett fra ved gangvei til inngang, noe som utgjør en mangel. Dette punktet er vurdert til TG3.

For å oppfylle kravene som gjaldt da taket ble lagt på nytt, må det monteres snøfangere på hele taket. Manglende snøfangere medfører økt risiko for personskade ved snøras, spesielt der personer ferdes nær bygningen.

Manglende snøfangere

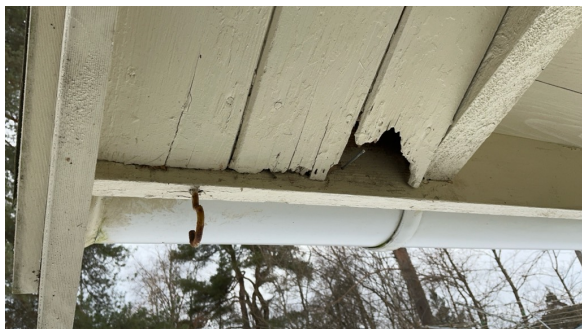
- Det er ingen eller liten lufting i nedre kant av kledning mot grunnmur.
- Det er påvist spredte råteskader i bordkledningen.
- Det er værslitt/oppsprukket trevirke/trepaneler.

Råte i underkledning

- Råteskader i bordkledningen kan fortsette å utvikle seg både i tiliggende bordkledning og til bakenforliggende veggkonstruksjon, dersom en ikke foretar tiltak.
- Andre tiltak:
- Råteskadet trekledning må skiftes ut.

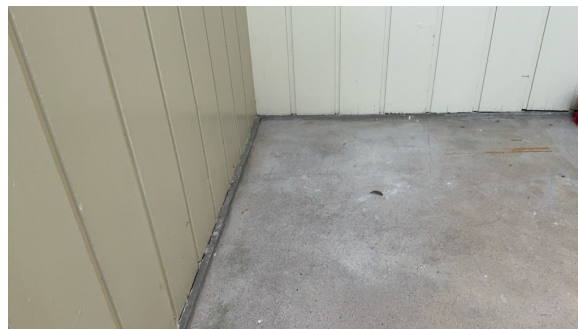
Lite klaring mellom kledning og dekke

Lokal utbedring bør utføres for å øke avstanden mellom dekke ved inngang og bordkledningen, for å hindre fuktoppsug og redusere risikoen for råteskader.

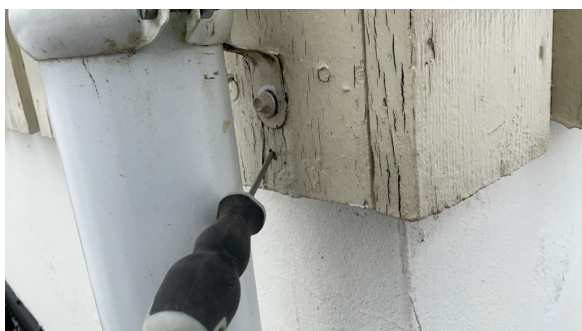
Råte

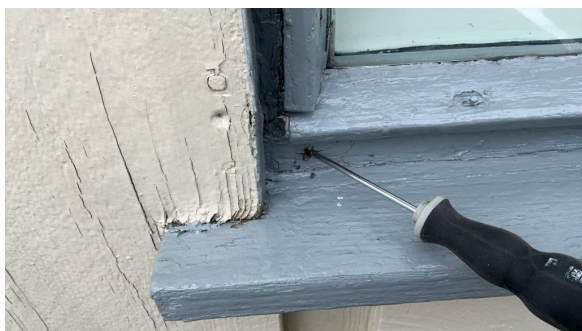
Det er registrert flere vinduer med råteskade i alle etasjer (noe råte vises på bildene).

Råte stuevindu

Det er registrert mange vinduer med råteskader, høy alder og flere funksjonelle avvik. Det anbefales derfor å skifte ut alle vinduene. Kostnadsestimatet er basert på dette.

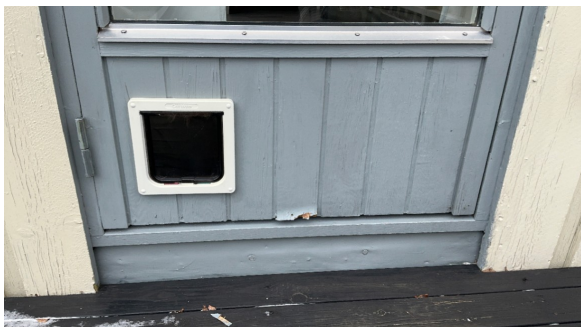
- Det er påvist avvik rundt innsettsdetaljer.
- Det er påvist dør(er) med fukt/råteskader.
- Karmene i dører er værslitte utvendig og det er sprekker i trevirket.

Oppsprekket og tendens til råte

Det bør etableres tilstrekkelig klaring mellom beslag og trevirke for å sikre god lufting og hindre oppfukting. Dør og karm med fukt- og råteskader bør utbedres eller skiftes ut for å unngå videre forringelse og redusert levetid på konstruksjonen. Manglende tiltak kan føre til økt risiko for fuktskader, råte og behov for omfattende reparasjoner.

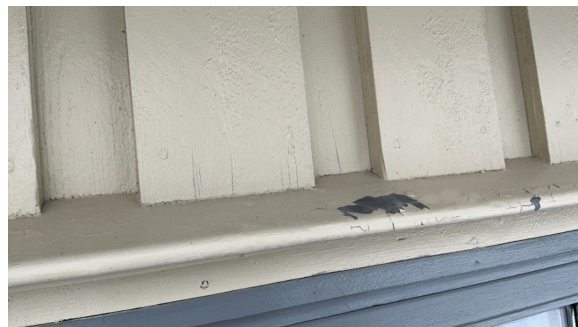
Det er registrert liten eller ingen klaring mellom beslag og trevirke, noe som kan føre til oppfukting og påfølgende råteskader.

Det er registrert ingen klaring mellom beslag og trevirke.

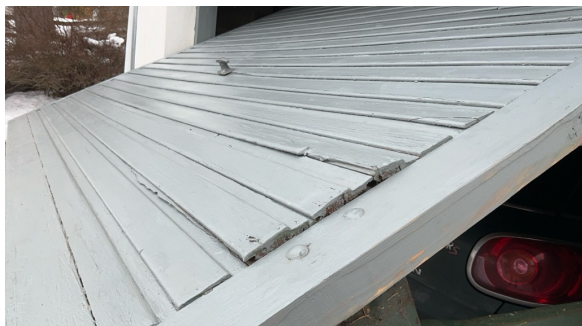
Oppsprekket panel

Det bør utføres utbedring eller utskifting av porten for å sikre tetthet og funksjon, samt hindre kald trekk og ytterligere skader på konstruksjonen. Manglende låsemulighet utgjør en sikkerhetsrisiko og bør utbedres for å ivareta byggets sikkerhet.

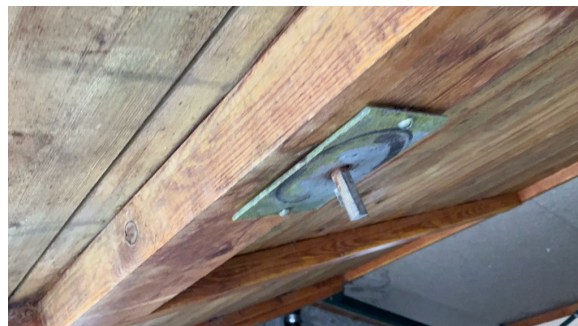
Manglende låsemulighet

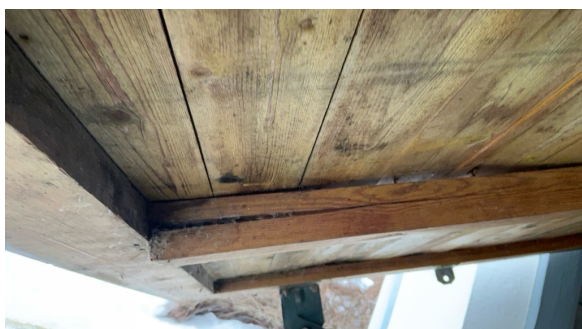
Noe oppsprekking

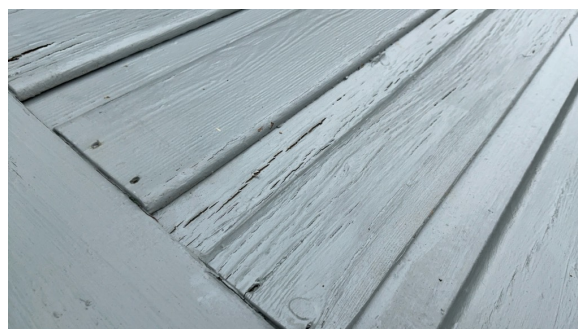
Slitasje

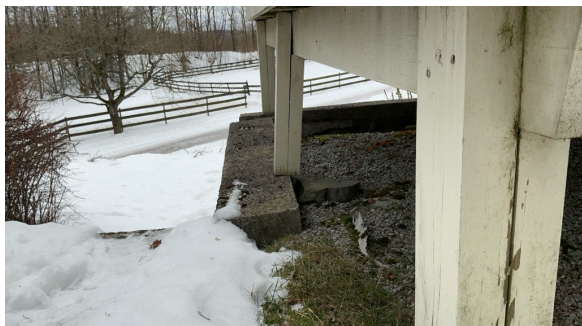
- Det er avvik:
- Det er ikke montert beslag mellom yttervegg og balkong/terrasse.
- Konstruksjonene har skjevheter.

Søyler står skjevt

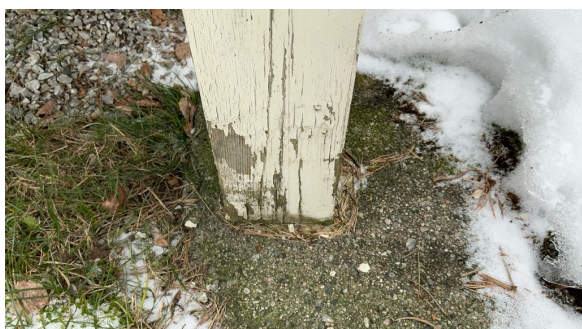
Søyle direkte på betong

Søyler som er plassert direkte på betong bør sikres mot fuktopptak for å unngå råte og redusert levetid.

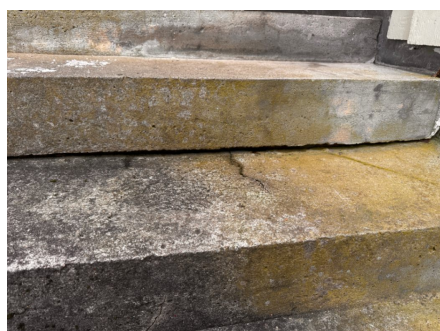
- Betongtrapp har mindre sprekker/skader

Betongtrapp med noen sprekker og setninger

Sprekkene og skadene i betongtrappen bør utbedres for å forhindre videre forringelse og redusere risikoen for økte skader eller svekket sikkerhet.

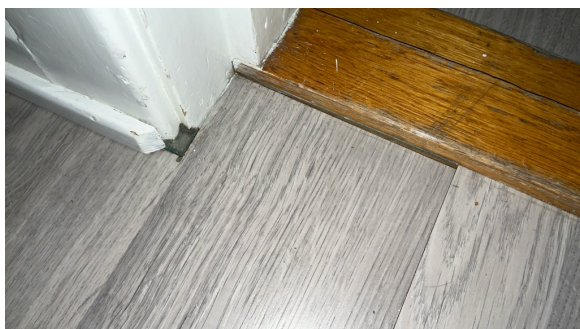
Laminat går ikke under foring

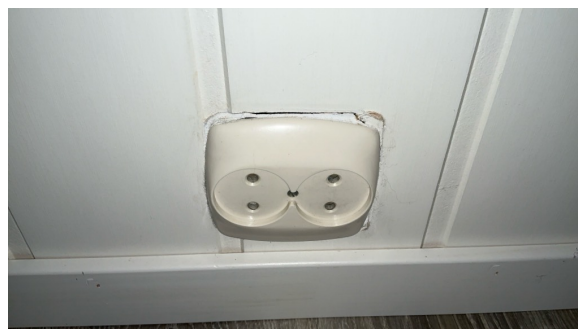
For stort hull i platen rundt stikkontakt

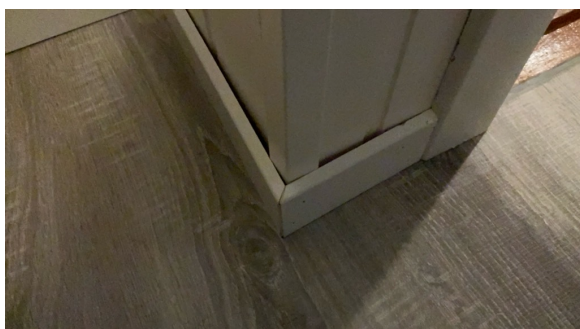
Gulvlist går utenpå hjørnelist

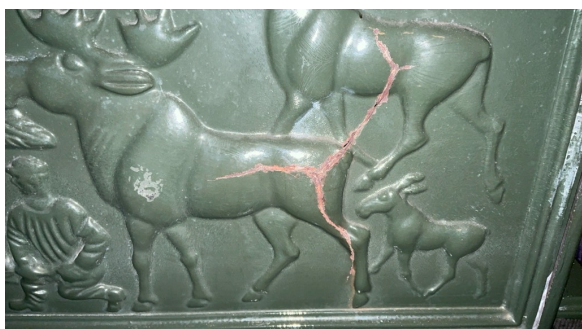
Sprekker i ovn

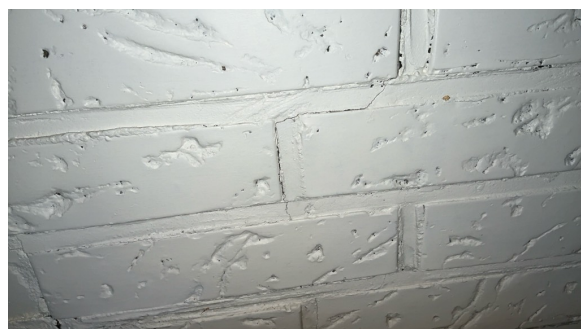
Riss i pipe/brannmur st

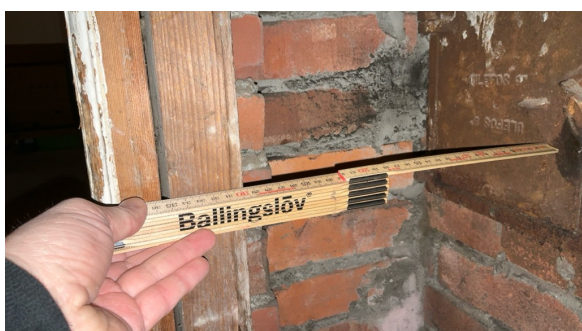
Avstand fra sotluke til brennbart materiale

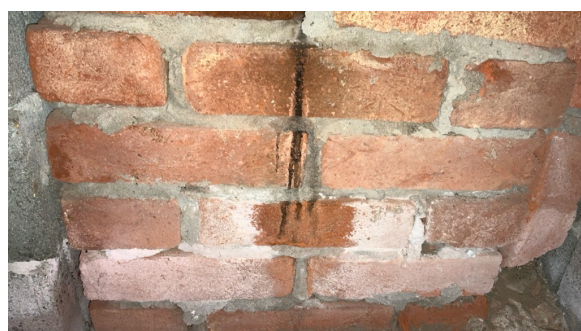
Renning fra sotluke

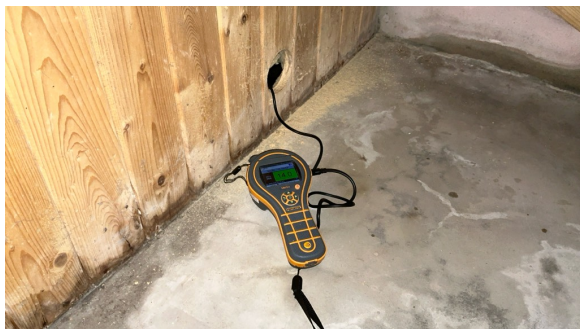
Ingen fuktutslag inni veggen her

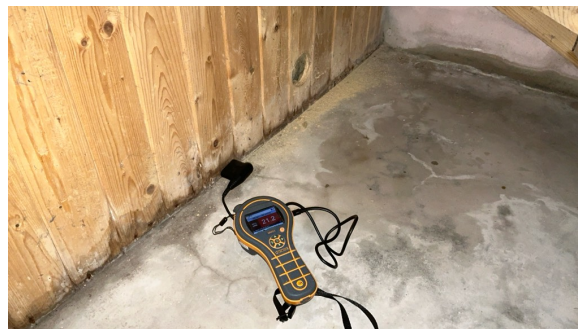
Fuktighet påvist

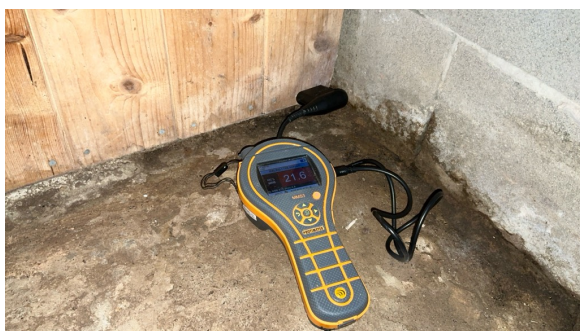
Fuktighet påvist

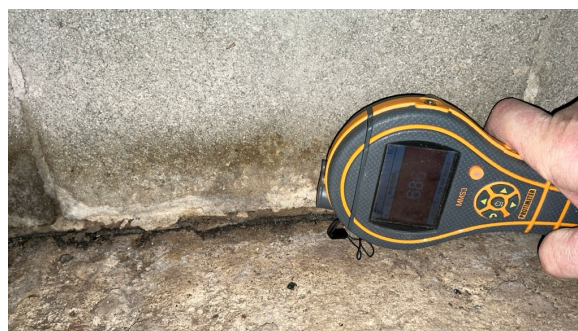
Fuktutslag på vegg

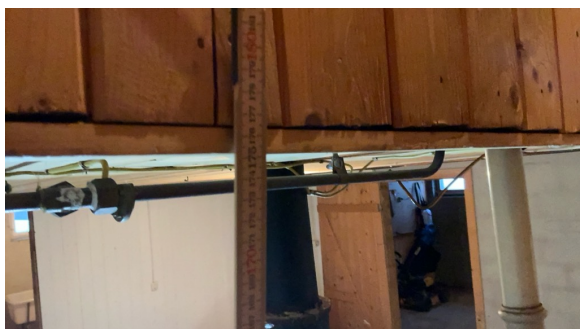
Liten frihøyde

Frihøyden i trappeløpet bør økes for å oppfylle gjeldende krav og redusere risikoen for hodeskader ved ferdsel i trappen. Lav frihøyde kan medføre økt fare for personskade.

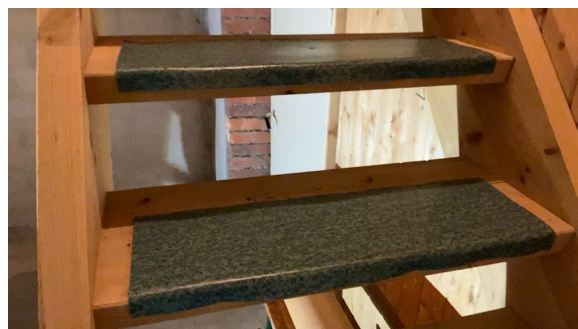
Trinn med vinyl

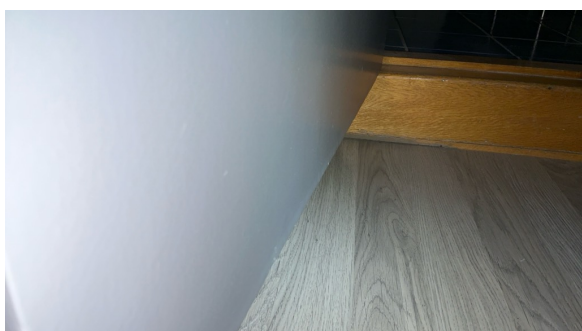
Litt svelling på badedøren

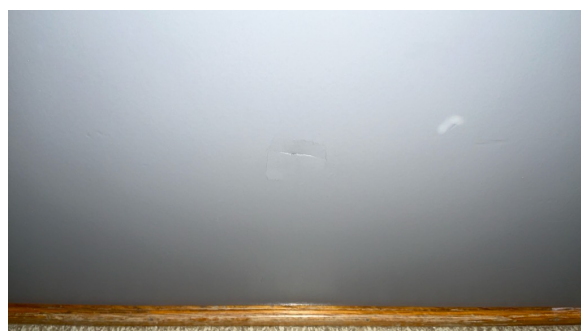
Innpresning/hull i dør

Dørblad som mangler eller har betydelige bruksmerker og manglende nøkkelskilt bør vurderes erstattet eller reparert for å sikre fullverdig funksjon og tilfredsstillende innemiljø.

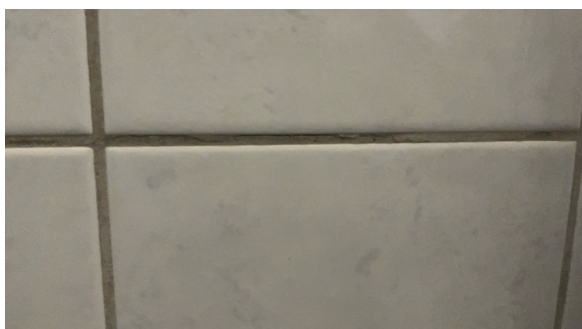
Riss i flisfuger i dusjsonen kan over tid medføre økt risiko for fuktinntrengning bak flisene og videre inn i underliggende konstruksjoner. Forholdet bør følges med på, og fugene vedlikeholdes ved behov. Ved forverring anbefales det å utføre nødvendige utbedringer for å redusere risikoen for fuktskader.

Riss i flisfuge

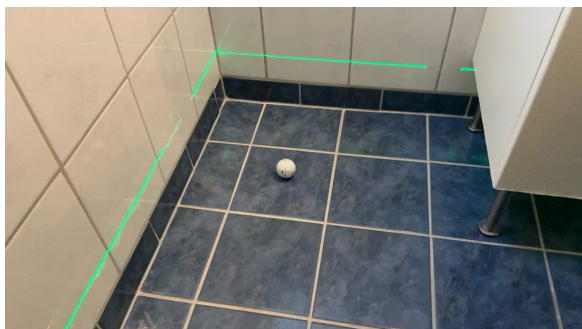
Det er påvist at noen fliser har bom (hulrom under).

Bom eller hull i gulvet bør overvåkes nøye for å oppdage eventuell utvikling av sprekker i flisfuger eller lignende. Oppstår slike skader, bør tiltak iverksettes for å begrense videre skadeutvikling, da dette kan føre til redusert vanntetthet og økt risiko for vanninntrengning i underliggende konstruksjoner.

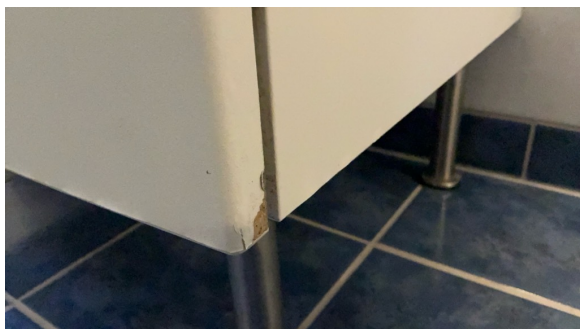
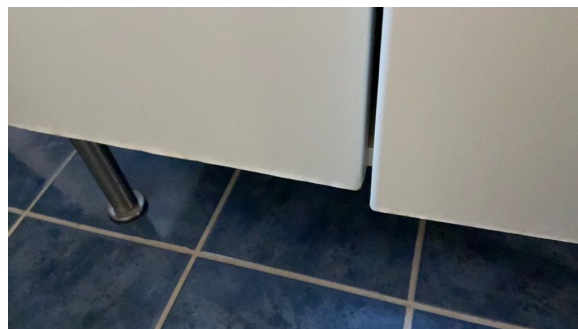
Svelling på dør og side

Svelling på dør

Svellingen kan være et tegn på fuktpåvirkning over tid. Avviket vurderes som begrenset, men bør overvåkes for å oppdage eventuell videre utvikling. Ubehandlet svelling kan føre til ytterligere deformasjon og redusert levetid på innredningen.

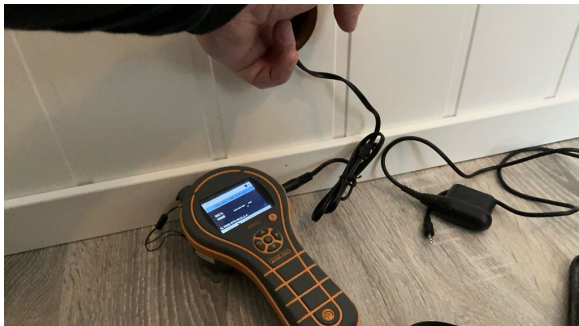
Hulltaking er foretatt uten å påvise unormale forhold. Hulltaking er foretatt i soverom mot dusj.

Ingen fuktutslag registret ved fuktmåling i vegg

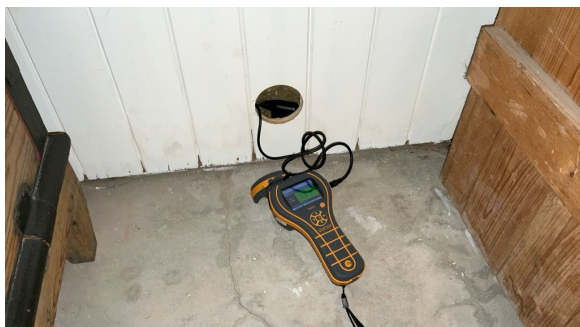
Hulltaking er foretatt uten å påvise unormale forhold. Hulltaking er foretatt i gang mot bereder. Fuktkvotemåling (vekt%) i konstruksjonen ble målt til 13,2.

Ingen fuktutslag registret ved fuktmåling i vegg

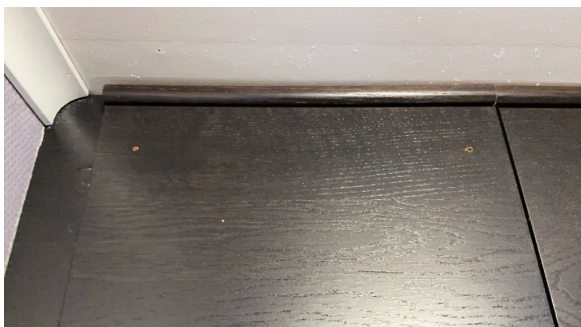
Skruehull i skapdør

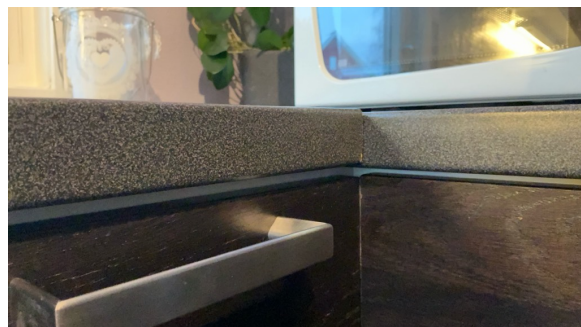
Høydeforskjell på benkeplaten

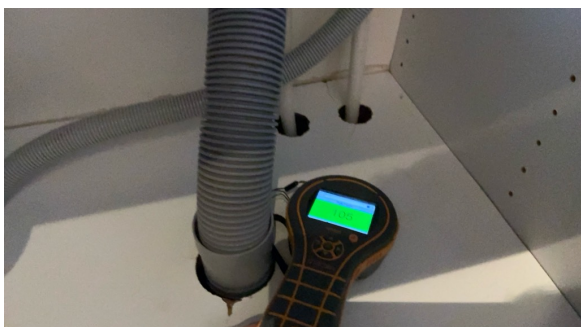
Ingen fuktighet registrert ved fuktsøk

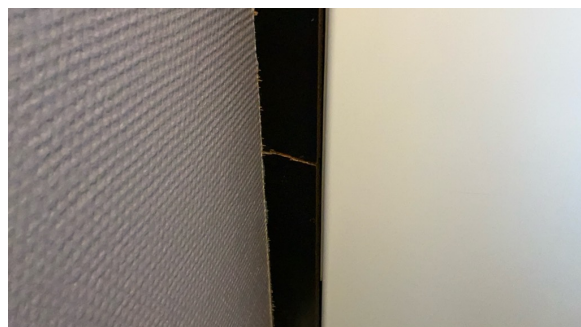
Knekk i foring mellom oppvaskmaskin og yttervegg

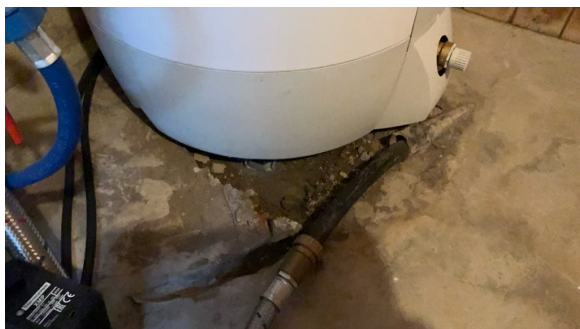
Bereder

Det anbefales å etablere en jevn og stabil flate under berederen for å sikre korrekt understøttelse, for å unngå ustabilitet og redusere risikoen for skader på tanken over tid.

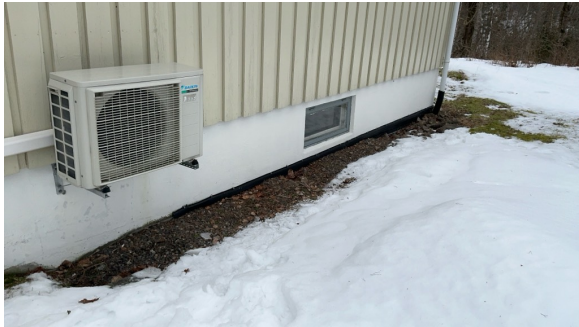
Manglende fuktsikring til venstre, og fuktsikring fra 2011 til høyre

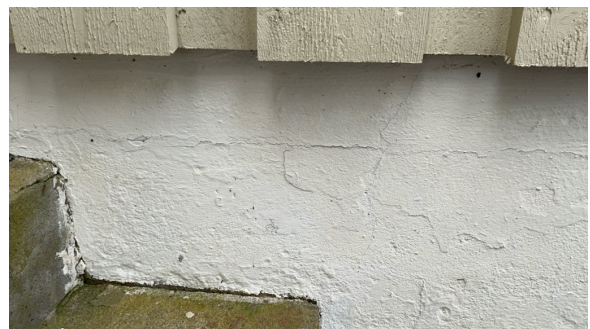
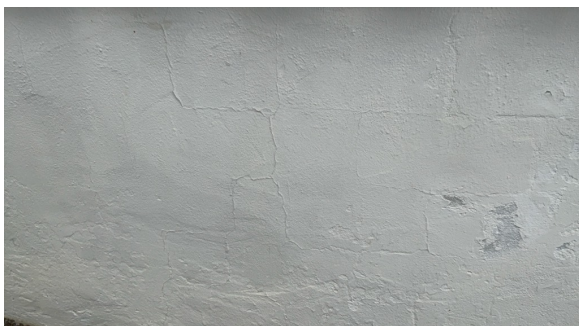
Riss i puss

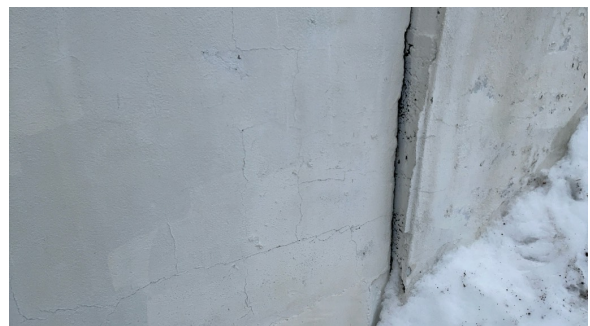
Riss i puss på hjørne mot forstøtningsmur

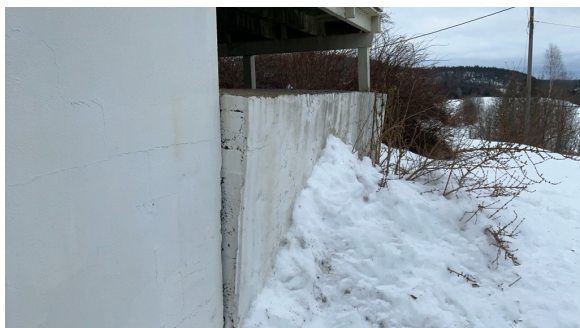
Konsekvensen av å ikke utbedre skjevheter og sprekker er økt risiko for utrasing, som kan medføre skade på omkringliggende konstruksjoner og fare for personer.

Skjev støttemu

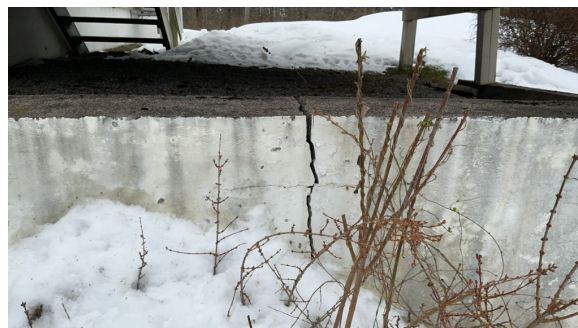
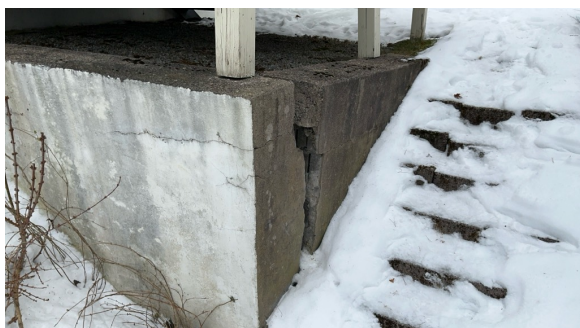
Sprekk

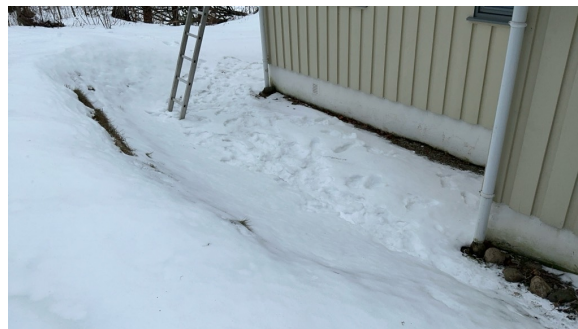
Konsekvensen av manglende tiltak er økt risiko for vanninntrengning i garasje og kjeller, noe som kan føre til fuktskader og redusert levetid på konstruksjonen. Regelmessig snørydding bør videreføres, men varige terrenghorhold tiltak anbefales for å redusere risikoen for gjentakelse.

Dårlig fall eller flatt terreng inn mot grunnmur

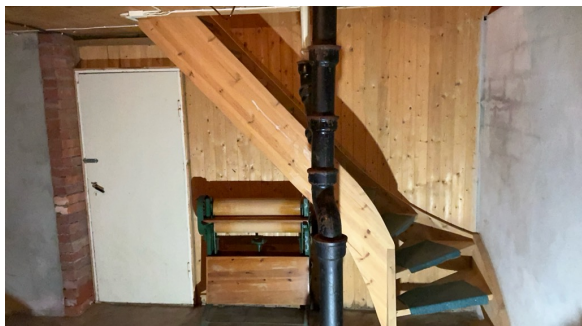
Manglende rekkverk og håndløper på innvendig trapp

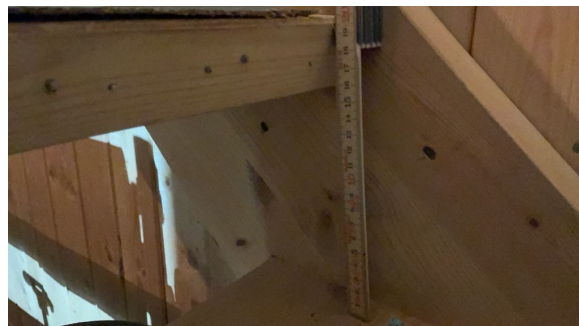
For stor klaring mellom trinnene

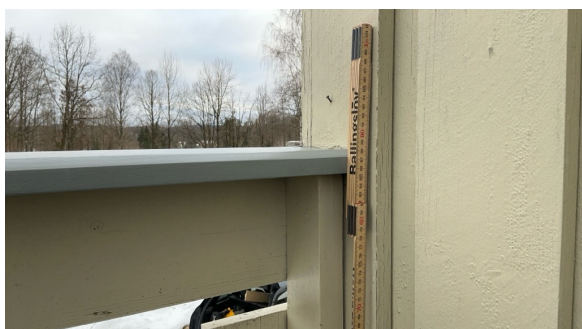
Utvendig rekkverk er oppført i henhold til tidligere byggeforskrifter, med rekkverkshøyde på ca. 0,90 m. Etter dagens regelverk stilles det krav til større rekkverkshøyde, men det foreligger ikke krav om oppgradering så lenge rekkverket er lovlig etablert etter regelverket som gjaldt på oppføringstidspunktet. Lavere rekkverkshøyde kan likevel innebære noe økt risiko for fall sammenlignet med dagens krav. Eventuell oppgradering av rekkverket vurderes som et forbedringstiltak og kan utføres dersom man ønsker å øke sikkerhetsnivået i tråd med dagens standard.

Rekkverkshøyde på balkong
