Tilstandsrapport

1/2- part av tomannsbolig

Haugerudveien 18A , 8802 SANDNESSJØEN

Befaringsdato: 20.03.2026

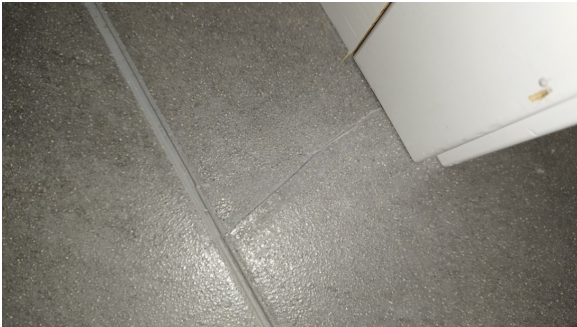
TG 2 Overflater

Bom under flis i gangen samt sprekk i en flis ved inngangsdøren.

Fliser med bom bør fjernes og legges på nytt eller skiftes ut for å unngå at de løsner eller sprekker ytterligere.
Flis med sprekk bør skiftes for å forhindre videre skade.

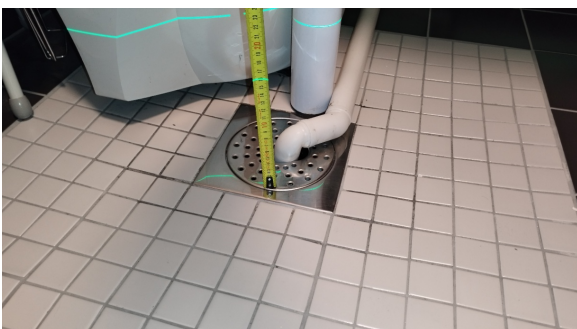
TG 2 Overflater Gulv

- Det er påvist at noen fliser har bom (hulrom under).

Kontroll av fall.

- Dersom tiltaket ikke utføres, kan dette over tid føre til at flisene løsner eller sprekker, spesielt ved belastning eller bevegelser i konstruksjonen.
- Selv om bom eller hull lyd ikke alltid er et umiddelbart problem, bør det overvåkes nøye før eventuell utvikling i sprekker i flisfuger e.l. oppstår. Dette må en foreta tiltak for, for å begrense utviklingen.

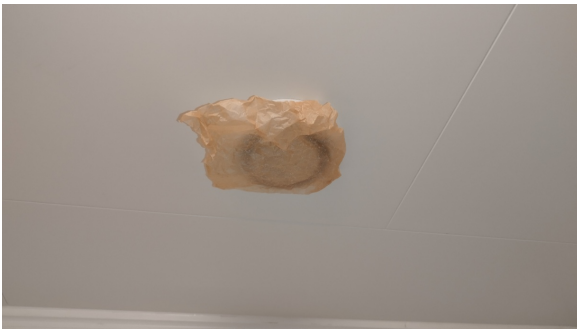
Test av avtrekket.

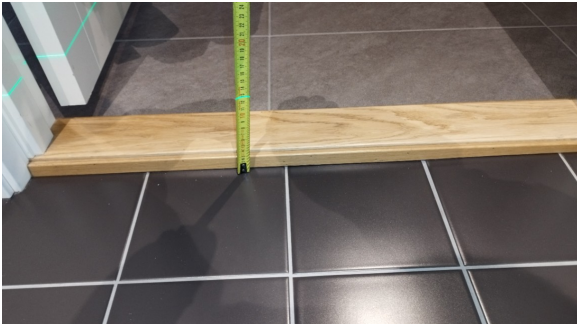
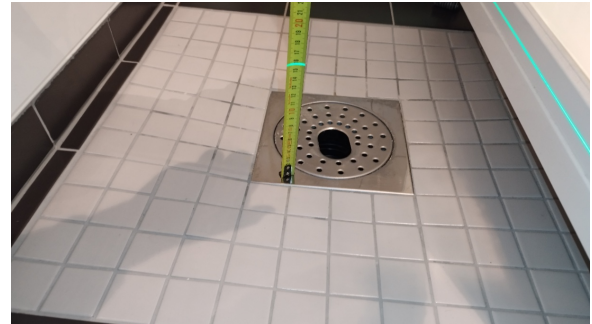
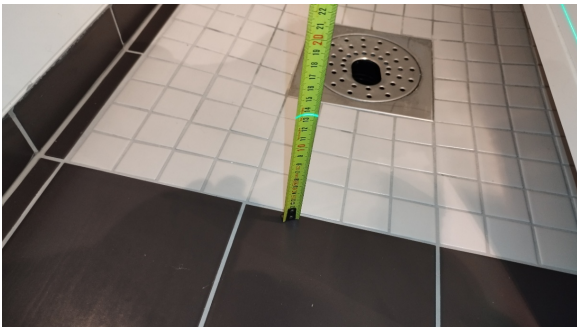
! TG 2 Overflater Gulv

- Det er påvist avvik i fallforhold til sluk i forhold til krav i forskrift på byggetidspunktet.

- Til tross for avviket i fall/høydeforskjell til sluk, vil gulvet fortsatt kunne lede vann mot sluket, men med redusert effektivitet. Dette kan potensielt øke risikoen for vannansamling i enkelte områder av badet.

Det bør vurderes utbedring av fallforholdene for å sikre at vann ledes effektivt mot sluket.

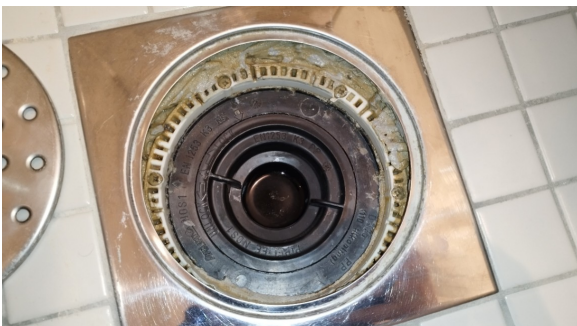
Kontroll av sluk.

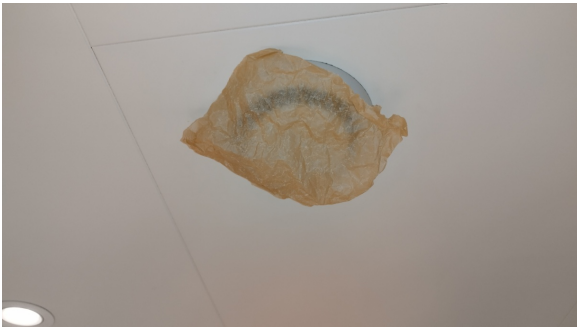
test av avtrekket.

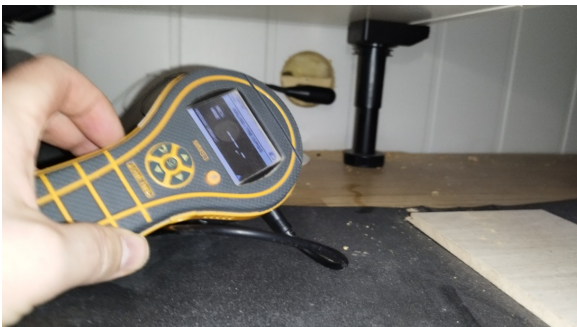
Hulltaking ble utført mot våtsone fra tilliggende kjøkken.

Det ble ikke registrert forhøyede fuktverdier, og måleresultatet ble ikke synlig på fuktmåleren. Dette vil si at trevirket inneholder mindre enn 8% fuktighet. Generelt bør ikke fuktigheten i trevirket ligge høyere enn 15%.

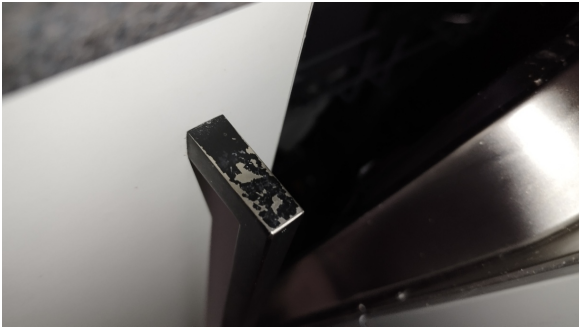
- Foringen under innredningen er løs.
- Avflasket lakk på håndtak.

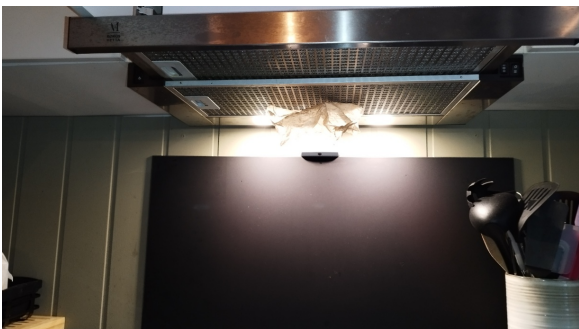
Test av ventilatoren.

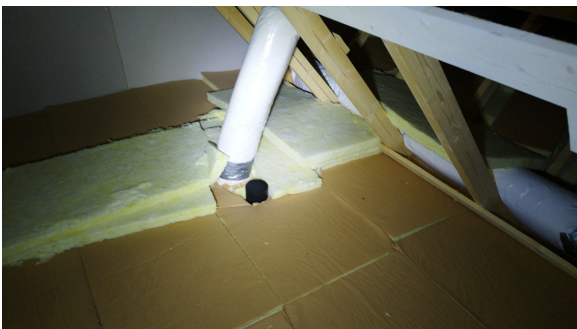
- Det er ikke påvist tilfredsstillende lufting av avløpsanlegget.
- Det er ikke påvist tilfredsstillende stakemulighet på avløpsanlegg.

Luftingen av kloakken avsluttes på kaldloftet.

Hver bygning skal ha minst én lufterledning ført til det fri, med mindre det dokumenteres at avløpet kan fungere tilfredsstillende ved bruk av annen løsning.

Stakepunkt må plasseres før første stikk på avløpsrør.
Dersom luftingen ikke føres ut av bygget kan kondensproblemer oppstå.
