# Tilstandsrapport

Enebolig

Lerkehaugvegen 17 , 7713 STEINKJER

Befaringsdato: 12.03.2026

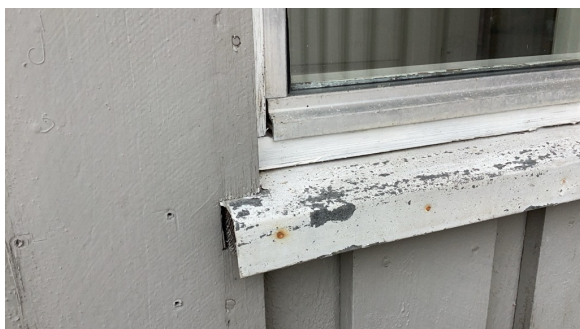
Alder på yttervegger ligger på 74 år. Faren for skjulte skader øker ved alder. Kjøper gjøres oppmerksom på dette.

- Uten tilstrekkelig lufting bak bordkledningen kan fuktighet som trenger inn bak bordene eller gjennom veggene innenfra ikke tørke opp. Dette skaper ideelle forhold for råtesopp og muggvekst.

Løpende vedlikehold og lokale utbedringer.

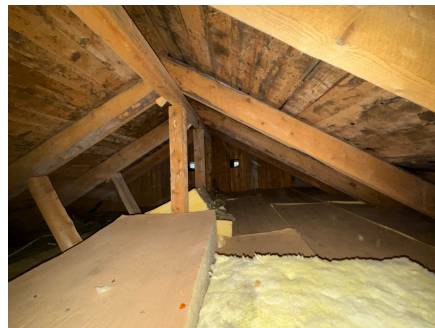
Registrert en del misfarginger og muggsopp på undertak.  
Piggmålinger i taktro viser verdier over 30%, dette betraktes som fuktig trevirke.  
Piggmålinger viser vanninnhold i trevirke og måles i vektprosent.  
0-16% betegnes som tørt trevirke.  
16-21% Fare for utvikling av sopp og råte.  
21-30% Stor fare for sopp og råte (Trevirket er fibermettet ved 28 %).

Generelt klam luft på kaldloftet ved befaring. Dårlig ventilering av slike konstruksjoner øker faren for kondens og fuktrelaterte problemer med sopp og råte.  
Registrert svanke i takkonstruksjon ved utvendig inspeksjon av taket.

Eier har i etterkant av befaringen utbedret ventileringen, dette for å sikre bedre luftgjennomstrømning.  
Jevnlig kontroll og fortløpende observasjoner anbefales.

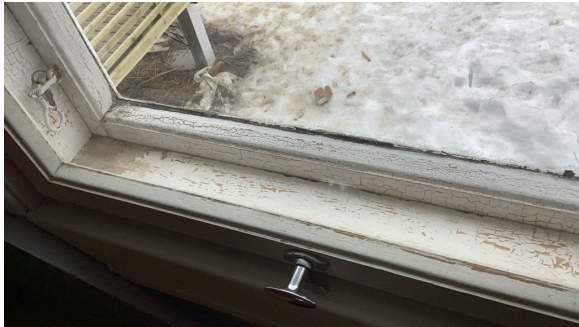
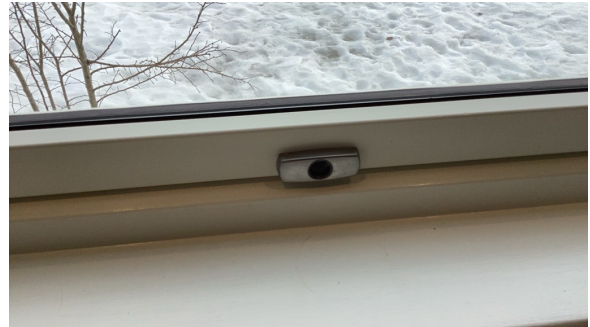
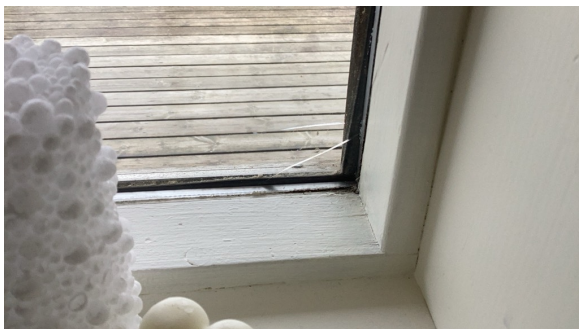
Registrert sprekk i glass på eldre stuevindu.  
Manglende håndtak på enkelte vinduer.  
Oppsprekninger og avskallinger på eldre vinduer av koblaglass.

Eldre vinduer og innsettsdetaljer øker faren for skjulte skader som følge vanninntrengning over tid i tilstøtende konstruksjoner. Dette lar seg som oftest ikke oppdage uten inngrep.

Vindu med punktert/sprukket glass må påregnes skiftes ut, enten hele vinduet eller kun selve glasset.  
Løpende vedlikehold og lokale utbedringer.

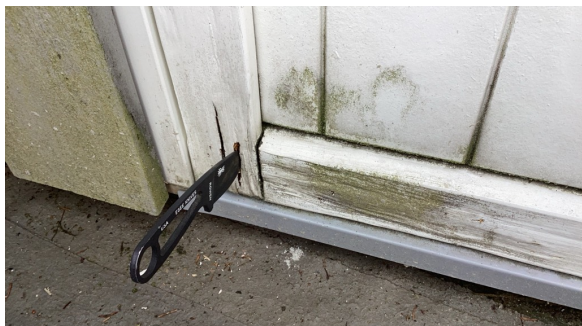
- Dører har råteskader.

- Råteskadede dører må skiftes ut.

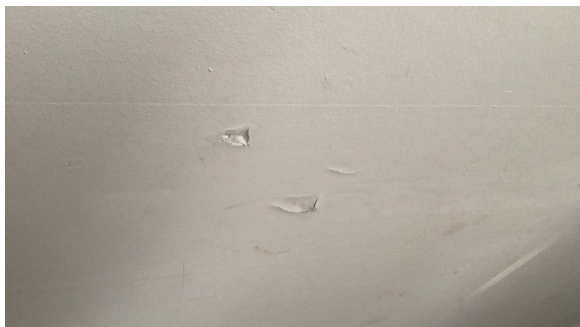
Himling 2.etg.

Registrert økende slitasje på himling i 2.etg med oppsprekninger og revner.

Løpende vedlikehold og lokale utbedringer.

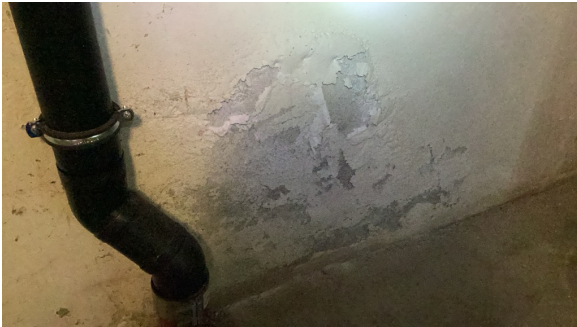
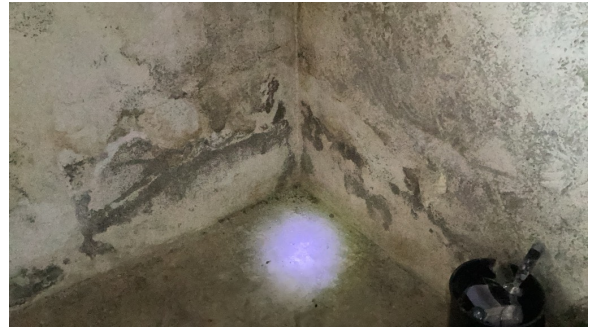
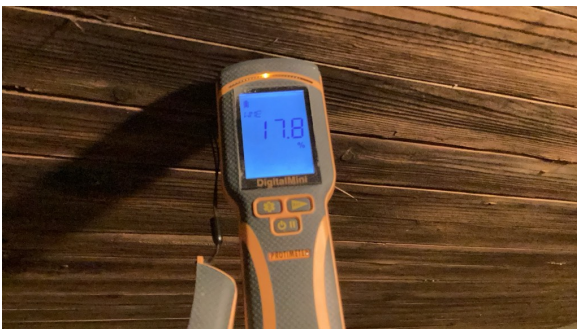
Ved søk med kapasitiv fuktindikator ble det registrert forhøyede fuktverdier på fritt eksponerte murvegger og gulv. På den tiden huset ble bygd, var det ikke vanlig med fuktsikring mot grunnen. Jordfukt vil derfor trenge inn.

Registrert fukt i kjellertrapp ved utvendig kjellerlem. Fuktpåkjent himling i rom ved utvendig kjellertrapp med noe råte i enkelte himlingsbord.

Rommet har ingen ventilering, økt fare for utvikling av fuktrelaterte problemer med sopp og råte.

Piggmålinger viser verdier opp mot 18%, dette betraktes som fuktig trevirke.

Tiltak mot fuktinntregning fra utvendig kjellertapp, samt ventilering i rom ved utvendig kjellertrapp anbefales utbedret.

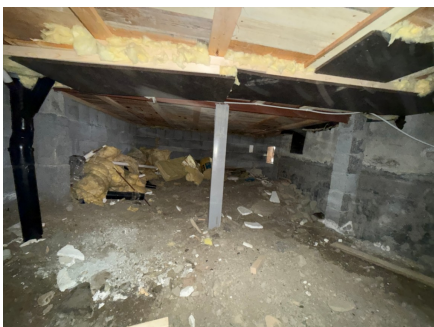
Lufteventiler er tilstoppet, økt fare for kondens og fuktproblemer.

Registrert manglende fuktsperre mot grunnen og en del organisk materiale liggende på bakken, økt fare for utvikling av sopp og råte i rommet.  
Ingen negative utslag ved tilfeldige piggmålinger i stubbloft.

Det anbefales å rydde opp i rommet, dekke til grunnen med fuktsperre samt utbedre ventileringen.  
Jevnlig kontroll.

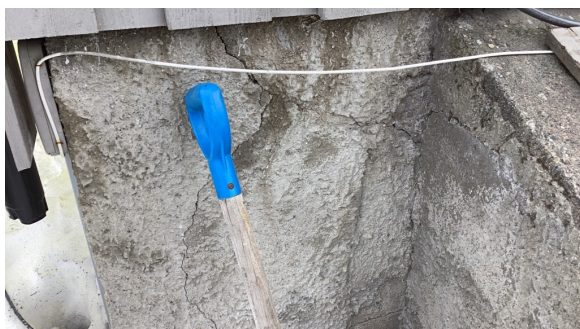
Registrert noe riss/sprekker i innvendige og utvendige muroverflater.  
Grunnmuren har oppnådd en alder på 74 år. Normal tid for utbedring og vedlikehold av betongmur er 20-60 år.

Lokale utbedringer og fortløpende vedlikehold.  
Jevnlig kontroll anbefales.
