# Tilstandsrapport

Enebolig

Lerkehaugvegen 17 , 7713 STEINKJER

Befaringsdato: 12.03.2026

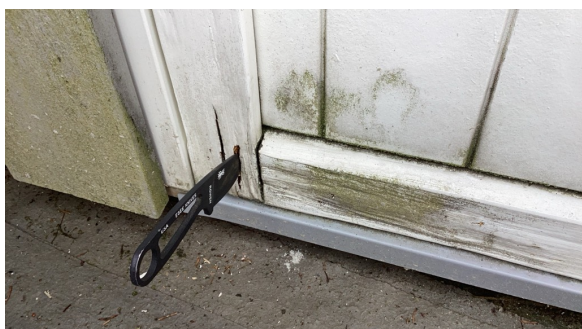
- Dører har råteskader.

- Råteskadede dører må skiftes ut.

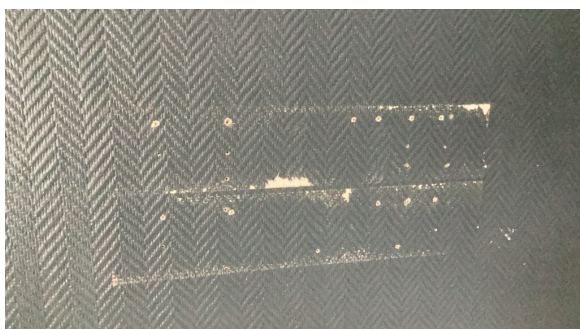
Vegg på soverom.

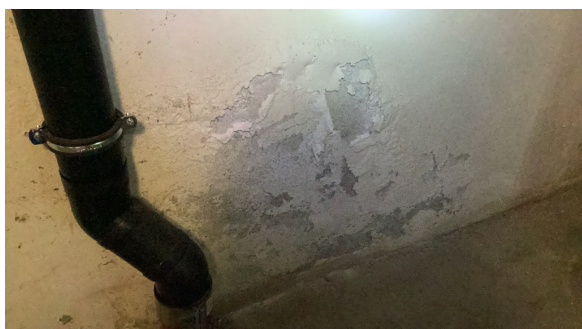
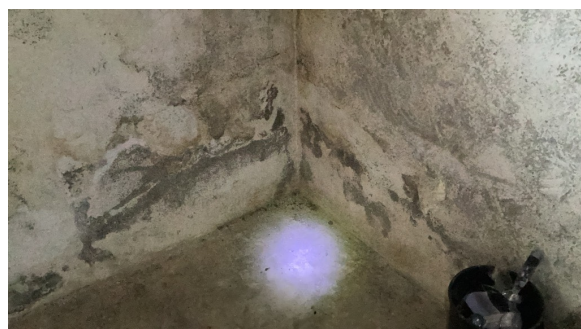
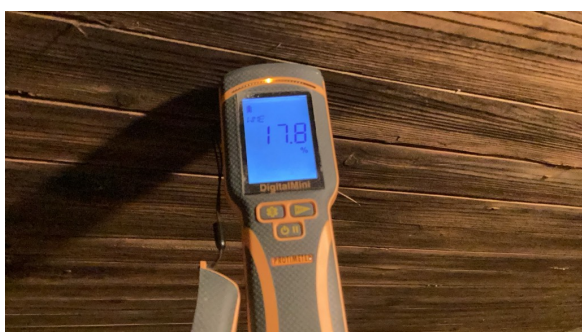
Ved søk med kapasitiv fuktindikator ble det registrert forhøyede fuktverdier på fritt eksponerte murvegger og gulv. På den tiden huset ble bygd, var det ikke vanlig med fuktsikring mot grunnen. Jordfukt vil derfor trenge inn.

Registrert fukt i kjellertrapp ved utvendig kjellerlem. Fuktpåkjent himling i rom ved utvendig kjellertrapp med noe råte i enkelte himlingsbord.

Rommet har ingen ventilering, økt fare for utvikling av fuktrelaterte problemer med sopp og råte.

Piggmålinger viser verdier opp mot 18%, dette betraktes som fuktig trevirke.

Tiltak mot fukttinntregning fra utvendig kjellertapp, samt ventilering i rom ved utvendig kjellertrapp anbefales utbedret.

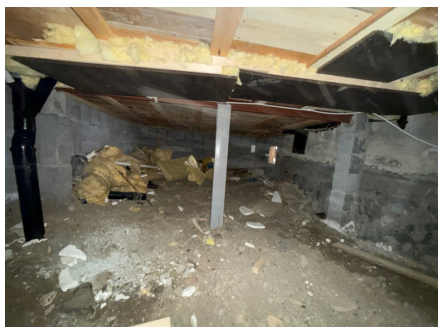
Lufteventiler er tilstoppet, økt fare for kondens og fuktproblemer.

Registrert manglende fuktsperre mot grunnen og en del organisk materiale liggende på bakken, økt fare for utvikling av sopp og råte i rommet.  
Ingen negative utslag ved tilfeldige piggmålinger i stubbloft.

Kryp kjellere er generelt å betrakte som en risikokonstruksjon. Ofte beheftet med fukt, sopp og råteproblemer. Dette skyldes i hovedsak for dårlig ventilering og jordfukt transport fra grunnen.

Det anbefales å rydde opp i rommet, dekke til grunnen med fuktsperre samt utbedre ventileringen.  
Jevnlig kontroll.
