Lerkehaugvegen 17, 7713 STEINKJER

**Enebolig med romslig  
eiendomstomt. 3 soverom I Uthus/  
garasje I Vesentlig oppgradert I  
Barnevennlig.**

**TAKST** midt  
T a k s t o g E i e n d o m

Befaringsdato: 12.03.2026

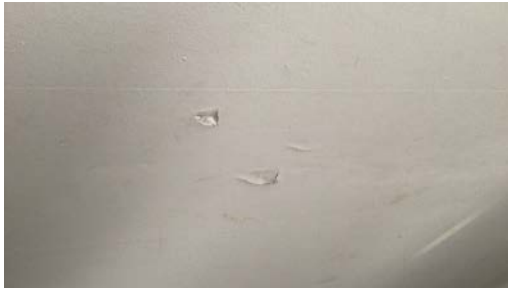
Himling 2.etg.

Registrert økende slitasje på himling i 2.etg med oppsprekninger og revner.

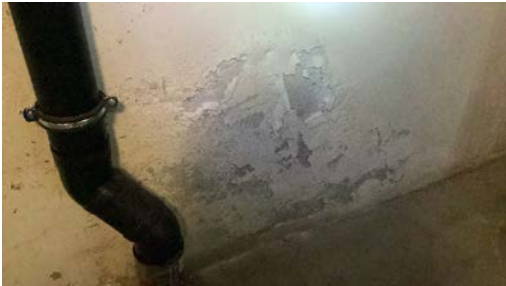
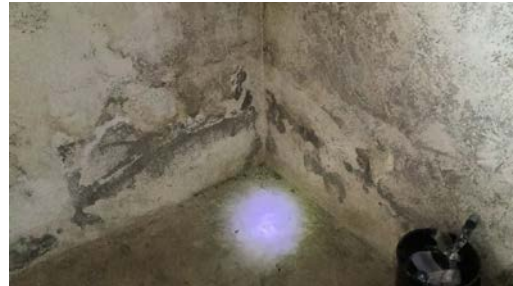
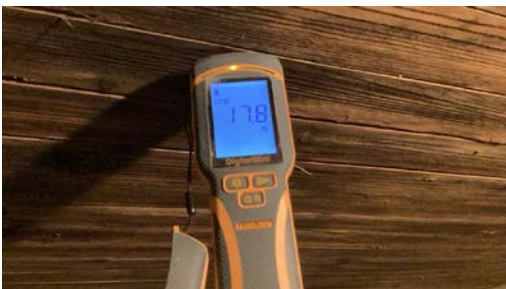
## **TG 2** Kryp Kjeller

Det er begrenset ventilering/luftgjennomstrømning i krypkjeller. Lufteventiler er tilstoppet, økt fare for kondens og fuktproblemer.

Registrert manglende fuktsperre mot grunnen og en del organisk materiale liggende på bakken, økt fare for utvikling av sopp og råte i rommet.

Det anbefales å rydde opp i rommet, dekke til grunnen med fuktsperre samt utbedre ventileringen.  
Jevnlig kontroll.
