Tilstandsrapport

Boligbygg med flere boenheter
-

Granittveien 3 D, 3615 KONGSBERG
-

Rapportdato: 18.11.2024

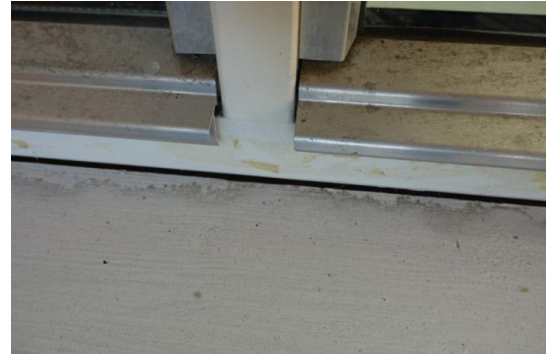
! TG 2 Vinduer

- Det er påvist avvik rundt innsettsdetaljer.

Det er glippe mellom vannbrett og vindu på vinduene på balkongen.

- Det bør gjøres tiltak for å lukke avviket.

Vannbrett bør justeres slik at dette kommer under vinduet.

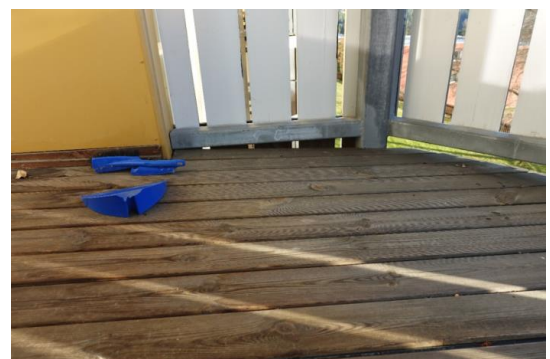
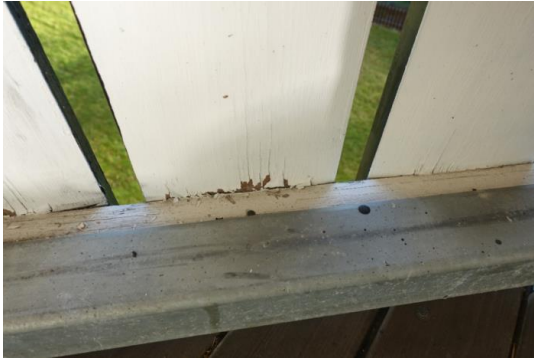
! TG 2 Balkonger, terrasser og rom under balkonger

- Mer enn halvparten av forventet brukstid er passert på tettesjikt/membran.
- Det er værslitt/oppsprukket trevirke/trepaneler.
- Konstruksjonene har skjevheter.

Det er svikt/knirk i enkelte terrassebord.

- Tidspunkt for utskiftning av tettesjikt/membran nærmer seg ut ifra alder på dagens tekking.
- Lokal utbedring må utføres.

Konstruksjon fungerer med at terrassebord/rekkverk er noe værslitt/oppsprukket. Det er viktig å behandle terrassebord/rekkverk jevnlig med olje/lakk/beis eller maling.

Ytterligere undersøkelser må gjøres.

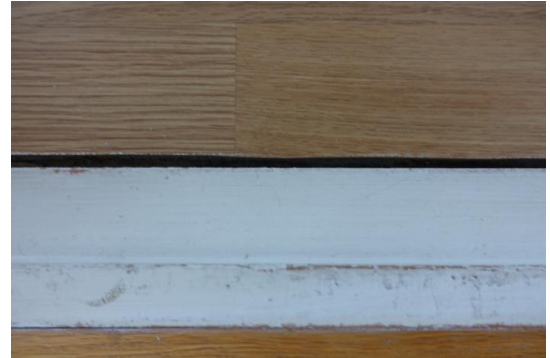
TG 2 Overflater

Det registreres bom/riss i enkelte fliser/fuger.
Det registreres enkelte skader/bruksmerker på overflater.
Det registreres noe knirk i gulv.
Det mangler lister enkelte plasser.

Konstruksjonen fungerer med skader/bruksmerke/riss/bom da dette kun er kosmetisk. Tiltak vil være å reparere overflater eller skifte de ut. Montere lister der det mangler. Ytterligere undersøkelser må gjøres for å avdekke grunnen til knirk i gulv.

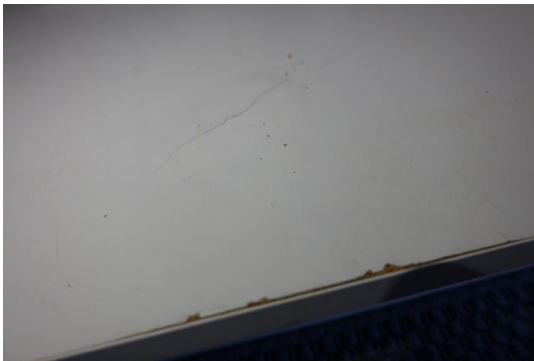
- Det er påvist fuktskjolder i overflater.

Det registreres enkelte skader/bruksmerker på innredning og benkeplate.

Kjøkkenet fungerer med skader/bruksmerker, tiltak vil være å skifte ut deler av innredning/benkeplate eller reparere den.
