# Smebyvegen 17 A 2319 HAMAR

## Tilstandsrapport Eierskifte

Boligtype: Tomannsbolig med utleiedel

Rapportdato: 17.1.2026 (Gyldig til 17.1.2027)

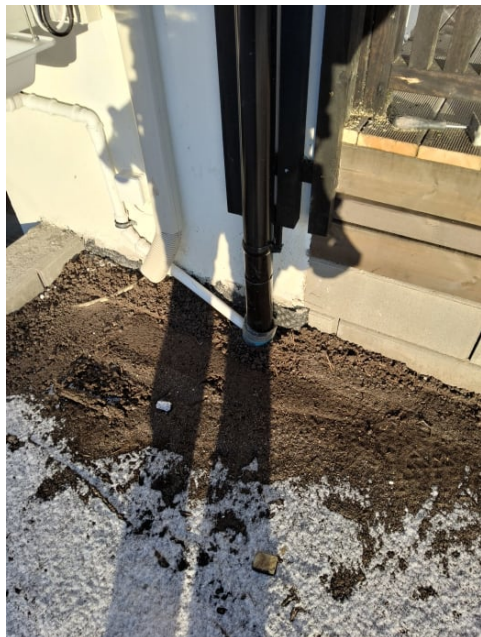
Taknedløp er ledet til drensrør.

Drenering er oppgradert kun rundt deler av boligen, tilstøtende halvdel av tomannsboligen er ikke oppgradert. Deler av terrenget rundt boligen er flatt. Det er risiko for vannansamlinger inn mot bygningen med påfølgende økt belastning på dreneringen. Forholdet kan føre til økt fuktbelastning på grunnmuren og drensssystemet.

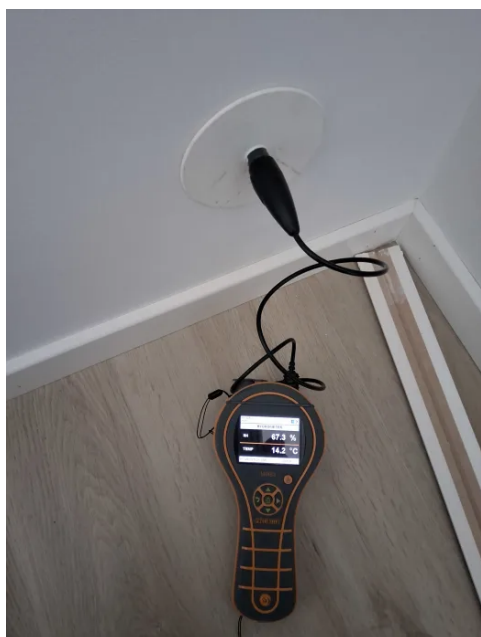
Bilde fra fuktmåling i utlektet veggkonstruksjon.

Det er foretatt hulltaking og utført fuktmåling med egnet instrument i nedre del av utlektet veggkonstruksjon på soverom. Det ble ikke registrert forhøyede verdier. Målingen gir kun et øyeblikksbilde av forholdene og kan for eksempel endre seg med årstider, fukt- og temperaturforhold. Det kan heller ikke sies med sikkerhet at forholdet er det samme i andre deler av konstruksjonen. Relativ fuktighet ble målt til 67,3 prosent, ved 14,2 celsius.

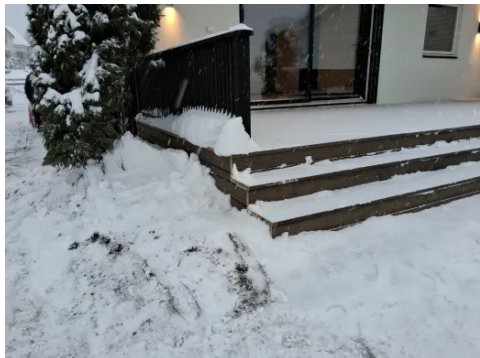
Terreng er justert slik at det ikke er krav om rekkverk, høyde fra gulv til terreng er målt til ca 45 cm.

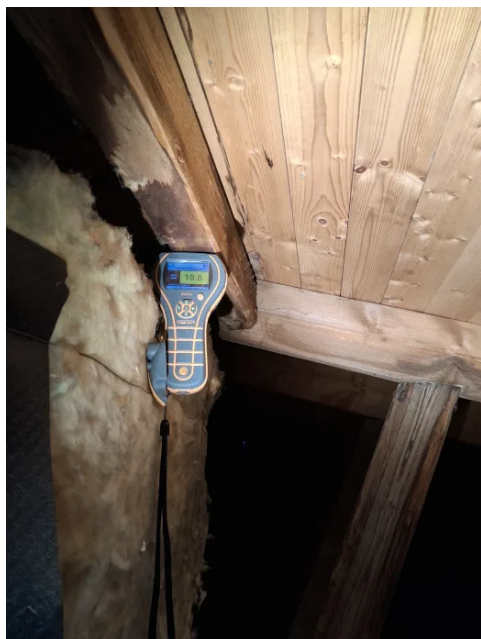
Bilde fra fuktmåling i takkonstruksjon ved pipe.

Ved tidligere befarung ble det registrert fuktmerker rundt takgjennomføring ved pipe og ventilasjonsrør, samt forhøyet fuktinnhold i takkonstruksjonen ved pipe (piggmåling: 26,7 vektprosent). Det ble også observert rim på festemidler gjennom taktro, noe som indikerte høy luftfuktighet og utilstrekkelig ventilasjon på kaldtloftet. Forholdene ble vurdert å ha sammenheng med utettheter ved pipebeslag/luftehatt og mangelfull lufttetting og ventilasjon, og avviket ble da vurdert til TG3.

Det er gjennomført ny befarung etter at selger har opplyst å ha utført utbedringer. Det er opplyst at pipehatt er reparert (ikke dokumentert), at det er etablert ekstra lufteventiler i gavlvegger, og at tidligere observert ventilasjonskanal med asbestholdig materiale er fjernet. Ved ny befarung var yttertaket dekket av snø, og kontroll av pipebeslag og øvrige takgjennomføringer lot seg derfor ikke gjennomføre. Deler av kaldtloftet har fortsatt begrenset tilkomst og er kontrollert etter stikkprøveprinsippet. Det ble registrert bedre luftkvalitet på kaldtloftet, og ny fuktmåling i takkonstruksjonen ved pipe viste redusert fuktinnhold, med høyeste målte verdi på 19,8 vektprosent.

Forholdene vurderes samlet sett å indikere en forbedring, men det kan ikke bekreftes at tidligere fuktpåvirkning er fullstendig utbedret. Avviket er på denne bakgrunn nedjustert til TG2. Dersom forholdet forblir uendret, foreligger det økt risiko for videre fuktpåvirkning og skadeutvikling i takkonstruksjonen og tilstøtende bygningsdeler.

Kaldtloftet bør holdes under jevnlig ettersyn, med kontroll av fuktforhold og visuell inspeksjon rundt pipe og øvrige takgjennomføringer, særlig etter snøsmelting og perioder med nedbør. Det anbefales at utførte tiltak dokumenteres, og at forholdet kontrolleres på nytt når yttertaket er tilgjengelig for inspeksjon.

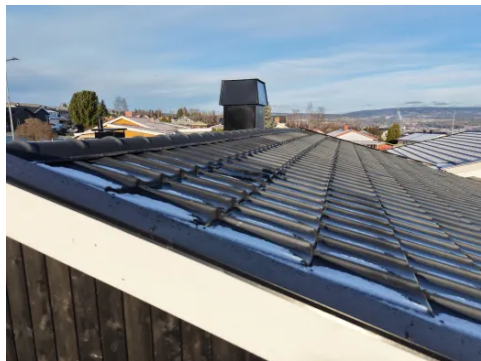
Det registreres skjevheter i konstruksjonen.

Ytterligere undersøkelser av takkonstruksjonen anbefales med bakgrunn i påviste skjevheter.

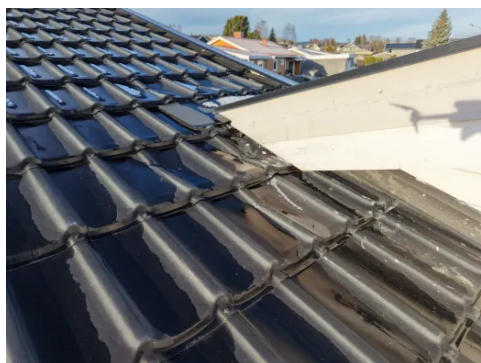
Det registreres bulker i takplater.

Basert på ovennevnte forhold anbefales jevnlig ettersyn slik at tiltak kan iverksettes ved behov. Til informasjon så informerer selger om at bulker i takplater har blitt utbedret etter befaring, dette var ikke mulig å kontrollere ved ny befaring da taket var snødekt, og forholdet er ikke dokumentert.

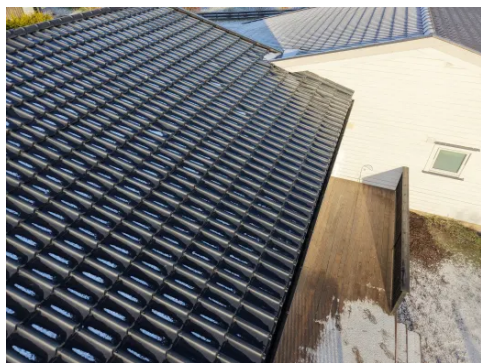
Det er ikke etablert snøfanger på takflate mot terrasse.

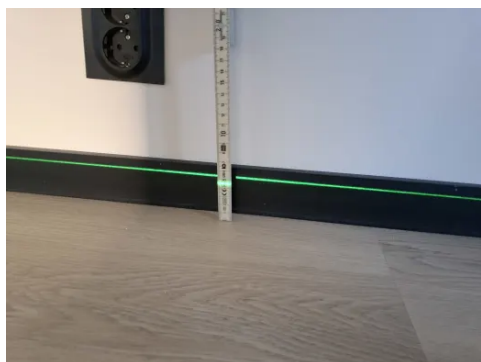
Etasjeskiller ble kontrollert med nivelleringslaser.

Kontroll av etasjeskille utføres med nivelleringslaser. Det tas stikkprøver i to retninger i minst to rom per etasje der det lar seg gjøre. Ingen vesentlige avvik ble registrert. Målt lokalt avvik er <10mm og totalt avvik <15 mm pr. rom.

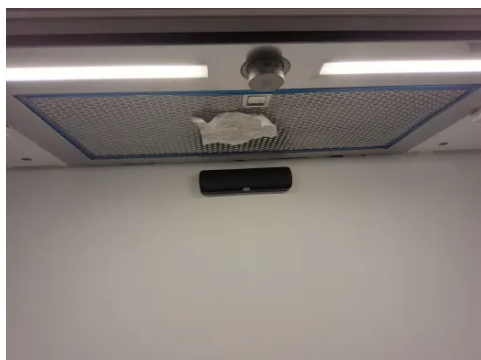
Avtrekkseffekten er testet med papir.

Kjøkkenventilatoren er testet med papir og det registreres sug i kanalen.

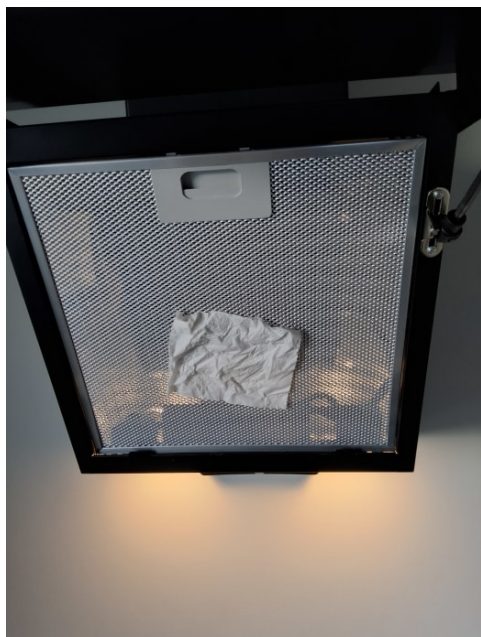
Kjøkkenventilatoren er testet med papir og det registreres sug i kanalen.

Avtrekkseffekten er testet med papir.

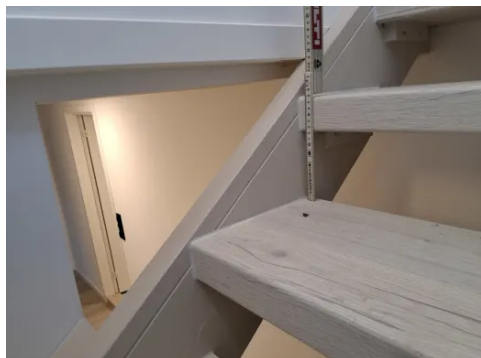
| Bygningsdel | Oppsummert begrunnelse for tilstandsgrad |
|---|---|
| Trapp | Trappen tilfredsstiller ikke dagens krav til sikkerhet |

Åpninger i trappen overstiger 10 cm.

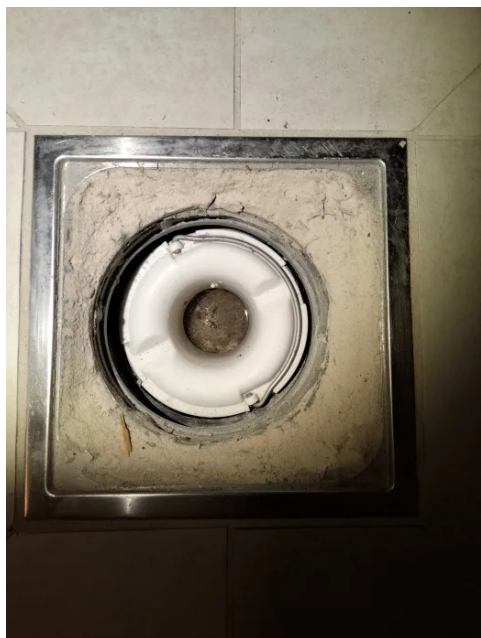
| Bygningsdel | Oppsummert begrunnelse for tilstandsgrad |
|---|---|
| Våtrom: Kjelleretasje | Uoversiktlig overgang mellom sluk og membran. |

Klemring til sluk er dekket av flislim.

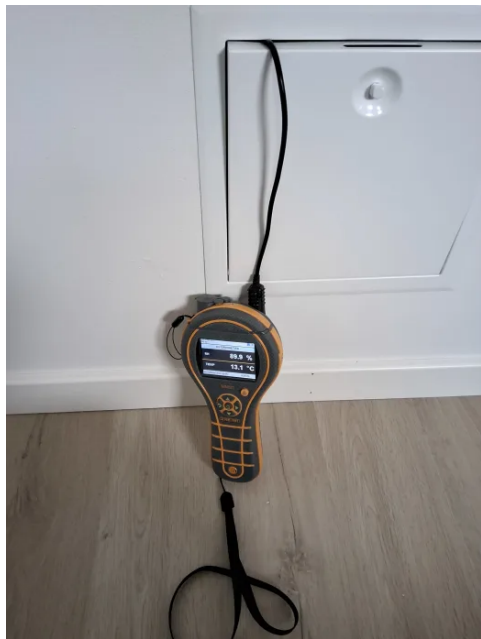
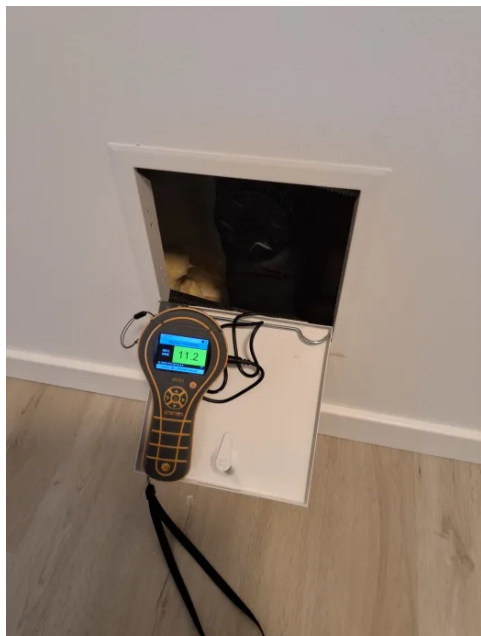
Bilde fra fuktmåling i veggkonstruksjon tilstøtende våtrom.

Ved tidligere befarings ble det via eksisterende inspeksjonsluke registrert høy relativ fuktighet i veggkonstruksjonen tilstøtende våtrom, med fuktighet i isolasjon og på utsiden av avløpsrør. I ettertid er veggkonstruksjonen åpnet og avløpsrør isolert, etter vurdering fra rørlegger som konkluderte med kondens på utsiden av røret. Ved ny befarings ble det utført fuktmåling i treverk i veggkonstruksjonen, med høyeste registrerte piggmåling på 11,2 vektprosent, uten indikasjon på pågående fuktpåvirkning. Avviket er på denne bakgrunn justert fra TG3 til TG1.

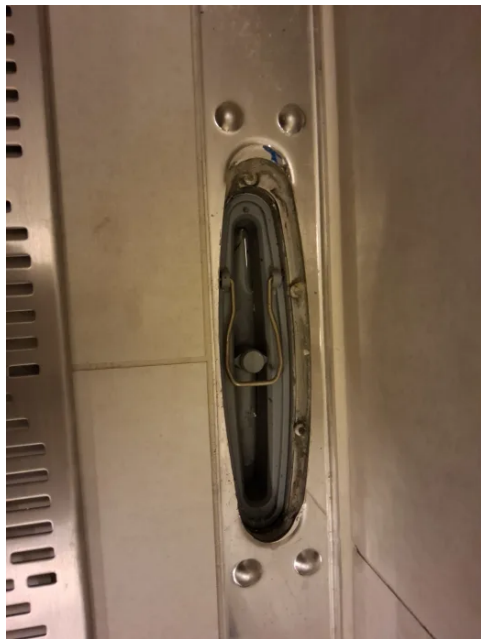
Ingen registrerte avvik i overgang sluk/membran.

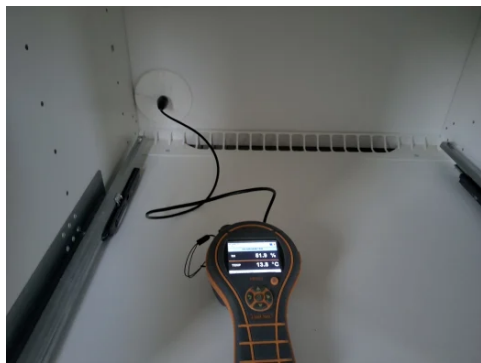
Bilde fra fuktmåling i veggkonstruksjon tilstøtende våtrom.

Det er foretatt hulltaking med 73 mm hullbor fra tilstøtende kjøkken. Undersøkelsen viser ingen tegn til skader eller fukt i konstruksjonen. Relativ fuktighet ble målt til 51,9 prosent, ved 13,8 celsius.
