# TILSTANDSRAPPORT

Rekkehus

Nadderudlia 25 B  
1357 BEKKESTUA  
3201/19/17/607/0/0

14.08.2025

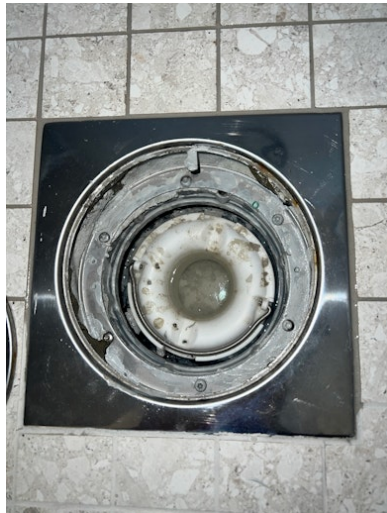
**Sluk**

Sluk i plast med klemring og synlig membran klemt i klemringen.

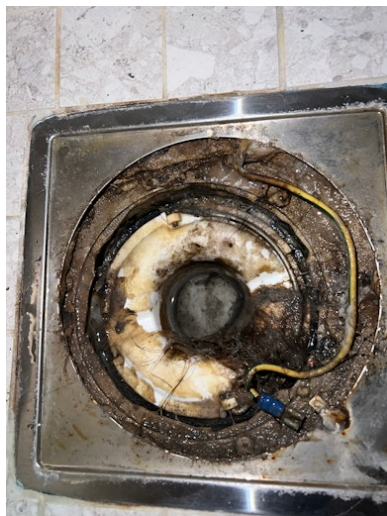
## Sluk

Sluk i plast med klemring og synlig membran klemt i klemringen.

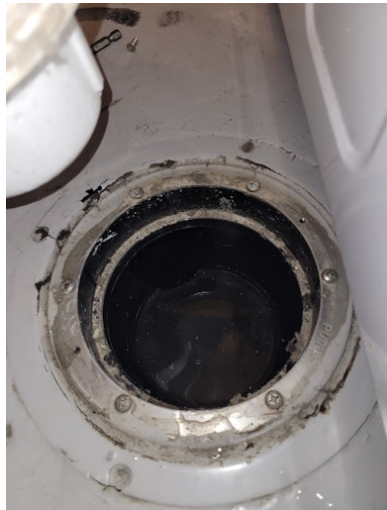
#### Sluk

Det er ikke brukt membran eller våtromsbelegg på gulv, og dermed er det ikke klemt noe i klemringen.

TG 3

TG 3 er gitt på bakgrunn av risiko for vannskader ved en eventuell vannlekkasje, ved at vann kan renne ut av våtrommet. Samt at gulvoverflatene, overgang gulv-sluk og gulv-vegg ikke er utført med vanntett sjikt, som er et avvik fra gjeldende forskrifter.
