# Øra 45

## 7374 RØROS

### Tilstandsrapport

### Eierskifte

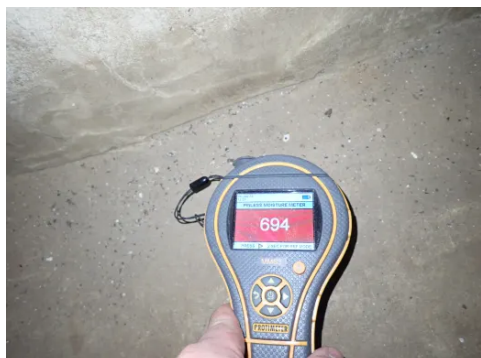
Fukt i kjeller.

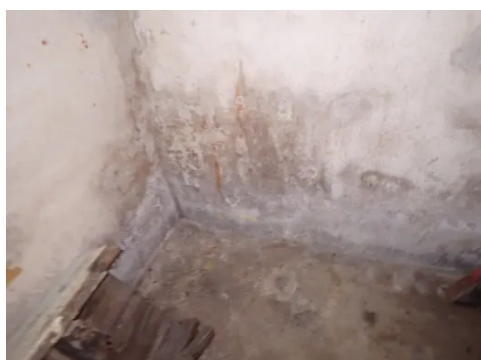
-Det registreres salt/kalkutslag på innvendig grunnmursflater som indikerer fukttransport gjennom grunnmuren. Dette er registrert i kjellerrommet. Ved befaringen var det ikke mulig å komme seg i krypkjelleren under bygningen, og kontrollen er dermed begrenset. Boligen er oppført på et tidspunkt hvor det ikke ble benyttet fuktsikring under kjellergulv og fundamenter på samme måte som i dag. Det vil derfor være påregnelig at konstruksjoner mot grunn trekker fukt og får forhøyede fuktverdier.

Saltutslag i grunnmur i kjeller.

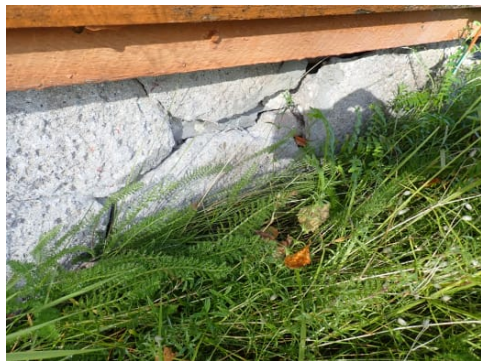
-Det er sprekke-dannelser i grunnmuren, som ikke er unormalt med tanke på alder. Det blir ikke registrert tegn på svikt i bygningen som følge av sprekken, men det gjøres oppmerksom på forholdet.

TG 2 på grunn av påviste sprekker i grunnmur.

Sprekkdannelse i grunnmur.

-Det anbefales å foreta en gjenpussing av sprekker i grunnmur, slik at forholdet kan observeres over tid, med tanke på om dette er under utvikling eller er stabilt. For å påvise eventuelle bevegelser i natursteinsmur må det legges gipsplomber eller pusses over for å se om det danner seg sprekker over tid. Tiltak kan vurderes deretter.

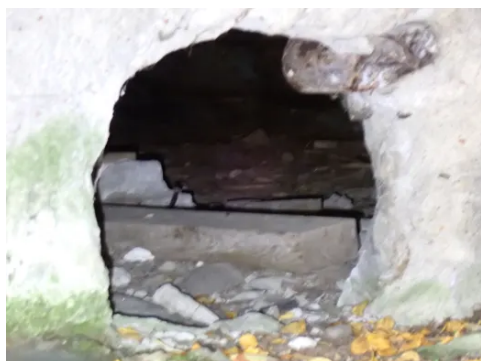
-Det mangler plast på bakken. Dette registreres ved kontroll utvendig, ved besiktigelse inn i adkomstluken. Manglende plast på bakken kan føre til forhøyet fuktnivå i krypkjelleren.

Bildet er tatt med zoom inn mot luke.

TG 2 settes for begrenset kontrollmulighet, samt at det registreres manglende plast på bakken.

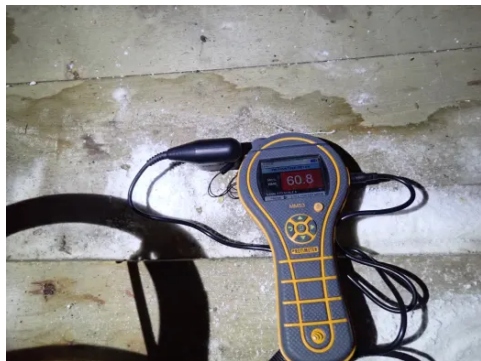
-Det er påvist fuktnivå i gulv i kott som tilsier at konstruksjonen kan være utsatt for råteskader. I hovedsak er det en uavklart situasjon, da det ikke er inspisert i selve kryprommet. Usikkert om fuktmerker opp på yttervegg i rommet har sammenheng med fukt fra gulvet.

TG 3 på grunn av mulig skade i gulvkonstruksjon i kott under trapp.

Høyt fuktnivå i gulvkonstruksjon i kott under trapp.

-Kostnadsestimatet er kun satt for nærmere undersøkelser av mulig fuktskade i gulv. Videre undersøkelser anbefales før kjøp, slik at tilstand og mulige utgifter blir avklart. Uten slike undersøkelser kan man risikere betydelige og uforutsette kostnader. Det må påregnes generell kontroll av gulvkonstruksjonen fra kryprom.

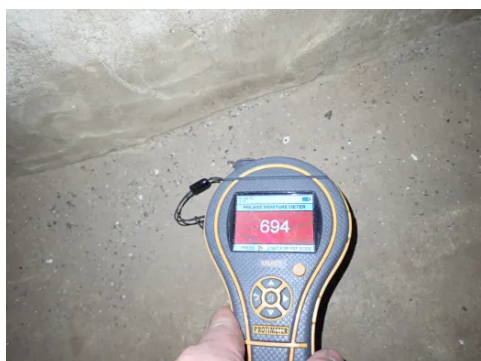
-Ved bruk av fuktindikator mot fritt eksponerte murflater indikeres fukt, samt at det registreres saltutslag i overflater. Rommet vurderes å ha gode uttørkingsforhold ved at det er god ventilering, men det vil likevel trekke fukt gjennom grunnmuren. Fundamenter og kjellergulv er med bakgrunn i byggeår og byggemetode på oppføringstidspunktet etablert direkte mot grunnmasser uten isolasjon og grunnmursplast. Det vil derfor være påregnelig at kjellergulv og grunnmur trekker fukt.

TG 2 på grunn av påviste fuktforhold.

Høyt fuktnivå mot grunn.

- Sørg for videre god ventilering. Lagring av fuktømfintlige varer anbefales ikke.

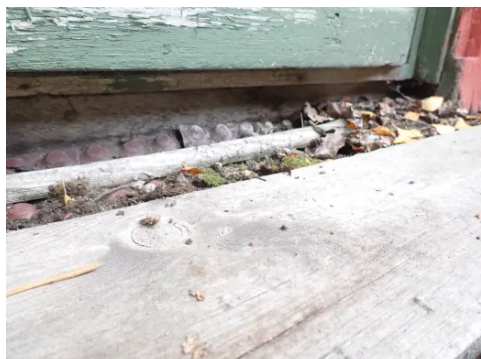
-Med tanke på konstruksjonsutformingen er det ikke utelukket at det kan foreligge skader på ytterveggen. Ny og forskriftsmessig oppbygging av balkong vurderes når eventuelt skadeomfang på tilstøtende konstruksjoner er påvist og utbedret.

Uegnet tekkemateriale og utett utførelse mot vegg kan ha ført til skjulte skader.

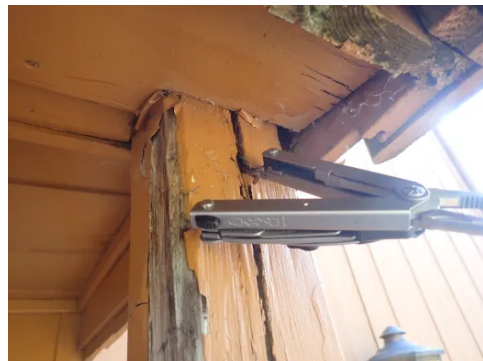
-Det er omfattende svikt og råteskader i balkongen, samt at det er råteskade i toppen av den ytterste bærende stolpen på undersiden. Råteskadene har oppstått på grunn av et uegnet tekkemateriale under gulv, i kombinasjon med alder. Strakstiltak er nødvendig.

TG 3 på grunn av omfattende skader.

Råteskader i hovedbæring.

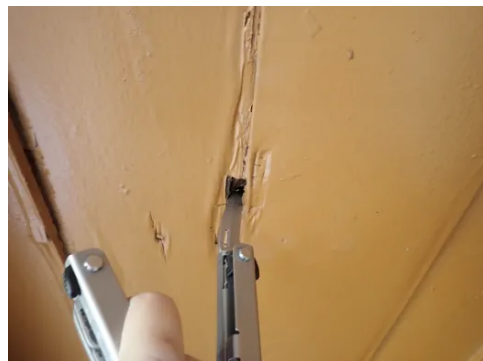
Råteskader oppunder balkonggulv.

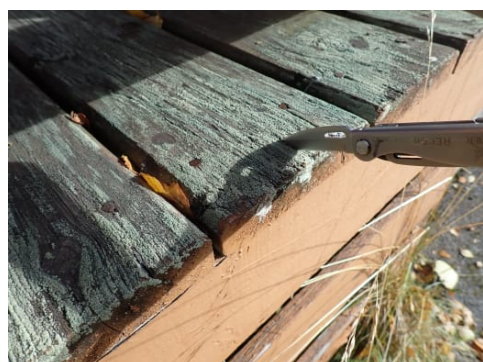
- Det er registrert høy slitasjegrad og stedvis råte i terrassedekket. Det er også påvist høy slitasjegrad, samt råteskader i bunn av rekkverksstolper og noe av håndlist.
- Rekkverket måles til ca. 76 cm, og er dermed lavere enn dagens krav på 100 cm ved terrasser/balkonger.
- Åpninger i rekkverk er større enn 10 cm.
- Trapp mangler håndløpere, samt at det registreres en del slitasje. Nederste trappetrinn er skadet.

TG 3 på grunn av spredte råteskader og høy slitasjegrad.  
TG 2 settes for resterende forhold.

Råte i gulvbord.

-Det er påregnelig med utskifting av terrasse og trapp som følge av skader, slitasjegrad og alder. Tiltaket fremstår ikke som umiddelbart, men bør planlegges for nær fremtid. Kostnadsestimatet er satt for dette. Sørg for forskriftsmessig utforming av konstruksjonene.

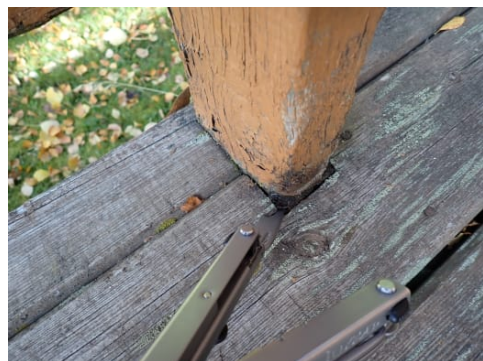
Råte i rekkverksstolpe.

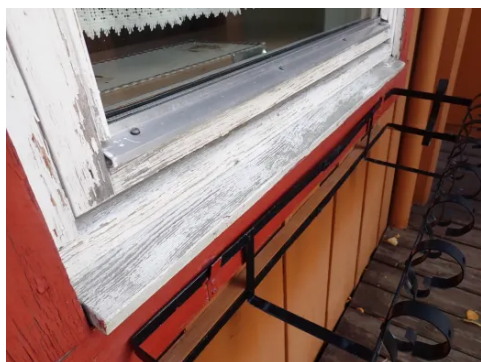
Værslitte vinduskarmer.

- Det må påregnes noe vedlikehold og at enkelte vinduer/ytterdører må skiftes ut. Generelle utskiftninger er hensiktsmessig, sett fra et energiøkonomisk standpunkt.
- Justering av dører må påregnes. Etablering av tettelisten i ytterdører anbefales.
- Utbedring/utskifting av låskasser i innerdører kan måtte påregnes. Eventuelt kan hele dører skiftes ut. Dette er noe som i så fall vurderes av en ny eier etter eget behov/ønsker.
- Jevnlig kontroll av isolerglass anbefales med tanke på økt risiko for punktering. Utskiftninger vurderes fortløpende om punktering skulle oppstå. Enten selve glasset, eller hele vinduet.

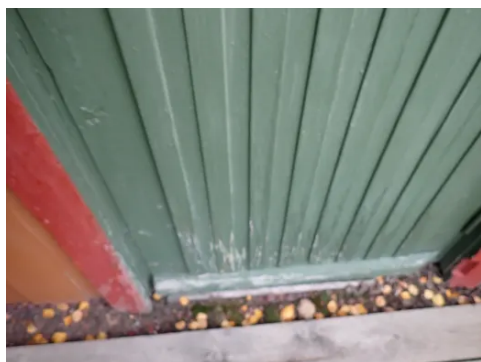
Værslitasje i balkongdør.

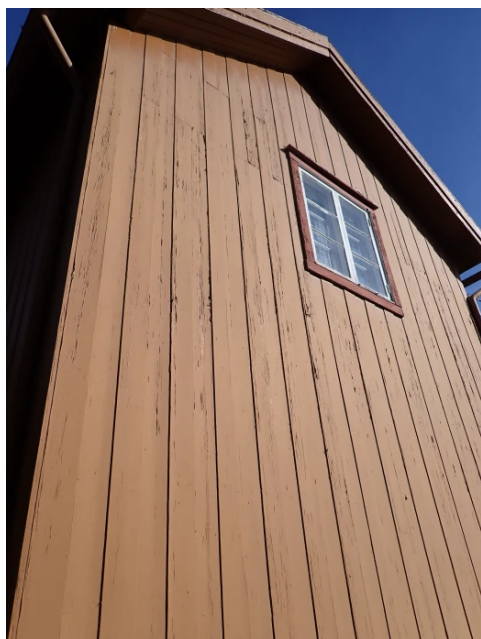
Værslitasje/malingsavskalling i kledning.

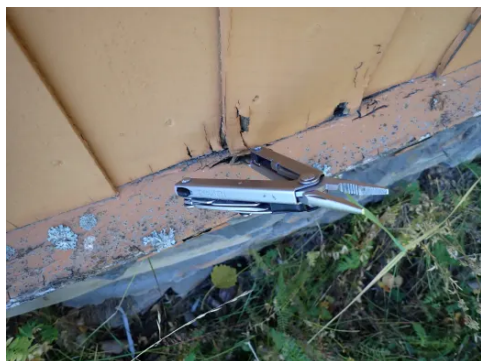
Råteskader i kledning/bunnstokk.

- Råteskadet trekledning/bunnstokk må skiftes ut. Omfanget av eventuelle skader i trekledning er kun vurdert med stikkprøver fra bakkenivå, og det er dermed et usikkert om det foreligger skader i kledning lenger oppe på vegg. Nærmere undersøkelser anbefales.

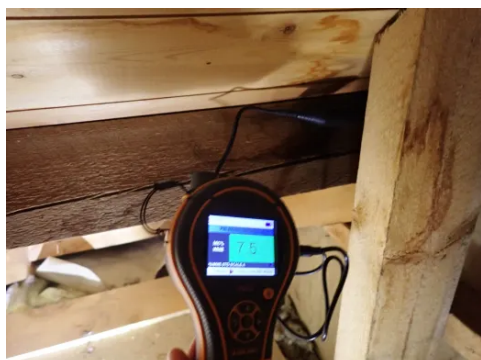
- I loftsrommet i 2. etasje er det stedvis påvist skjolder i overflater, men ingen skadelig fukt ved befaringen. Årsaken til slike skjolder kan komme av kondensering. Rommet kan være dårlig ventilert, i kombinasjon med at dampspærre mangler fra underliggende rom. Tidligere var det ikke brukt dampspærre mot uoppvarmede rom slik som er vanlig i dag. Misfarging i taket mot opprinnelig del som er synlig fra loftsrommet 2. etasjen kommer mest sannsynlig av at dette var eksponert for været utvendig, før tilbygging av boligen.

Fuktmåling ved skjolder i loftsrom i 2. etasje. Viser at det er tørt ved befaringen.

- Dampspærre må etableres mot kalde loftsrom, samt at luftingen på loftsrommene forbedres. Manglende dampspærre og dårlig lufting kan medføre kondensering som kan føre til skader over tid, om boligens bruk endres ut fra slik den er blitt brukt tidligere.
- Plategulvet i loftsrommet i 2. etasje anbefales utbedret eller skiftet. Det er fare for ytterligere skader i plater med dagens tynne platelag.
- Det må sørges for å føre avtrekkørret fra bad ut til friskluft, for å unngå fare for økt fuktbelastning på loftet.
- Mus kan gnage på treverk, isolasjon og ledninger, noe som kan føre til dårlig energieffektivitet, brannfare og vannskader. Det kan være hensiktsmessig med en nærmere gjennomgang av loftsrom, da det kan være vanskelig å påvise eventuelle skjulte feil. Tiltak vurderes deretter.

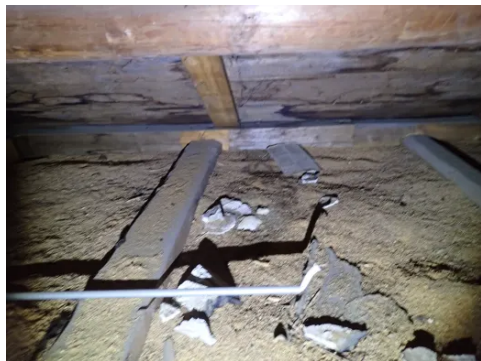
Fuktskjolder i taktro / tynt isolasjonslag.

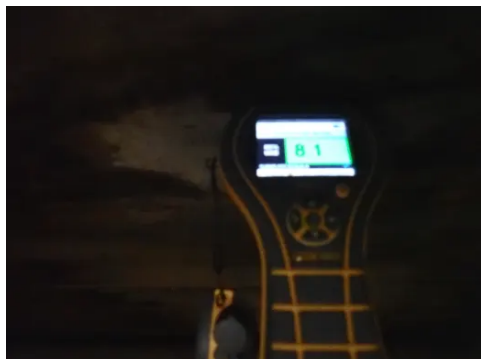
Fuktmåling på kaldloft. Viser at det er tørt ved befaringen.

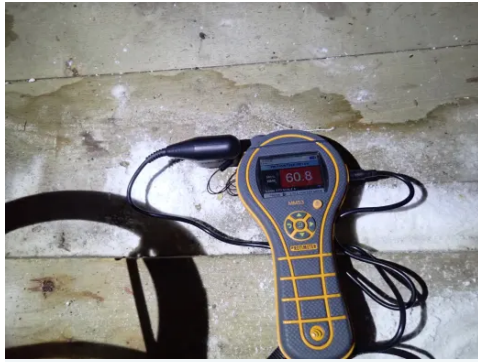
-Det er fuktmerker i gulv i kott under trapp, samt målt en full fibermetning av vann i treverket i gulvet med fuktindikator. Dette gir maksimale forhold for utvikling av råteskader. Kryp kjeller er ikke inspisert, og det er derfor usikkert om det er fukt herfra som årsak til påviste forhold.

TG 3 på grunn av påvist fuktnivå og mulig skade i gulvkonstruksjon i kott.

Det er påvist et høyt fuktnivå i treverk i gulvet i kottet.

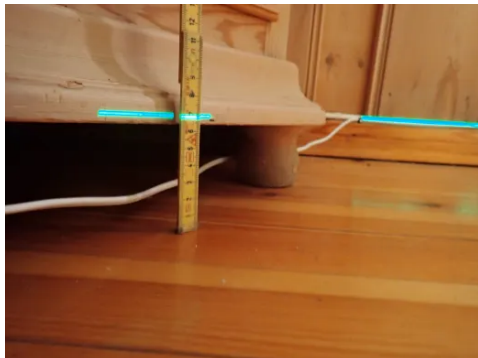
-Ved stikkmålinger på gulvene er det påvist høydeavvik mellom 15-30 mm. Største påviste skjevhet måles til ca. 29 mm i stue i opprinnelig del.

Referansenivå laser = 40 mm. Viser avvik i stue på ca. 29 mm.

-For å lukke avviket må høydeforskjeller rettes opp. Det vil imidlertid sjelden være økonomisk rasjonelt som et enkeltstående tiltak i en bolig som dette. Dersom boligen en gang skal renoveres, kan man vurdere slike tiltak.

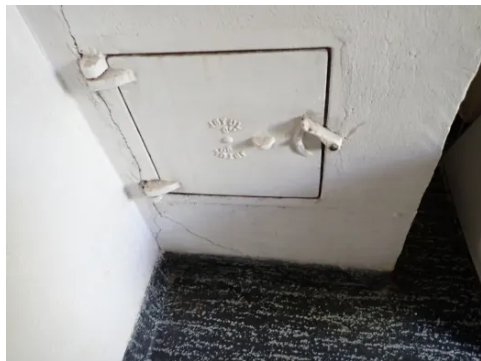
Oversiktsbilde ved sotluke.

- Avstand til brennbart materiale ved sotluke må være minimum 30 cm for å lukke avviket.
- Ubrennbar plate på gulv under sotluke må etableres for å lukke avviket. Denne skal strekke 30 cm ut foran sotluka. Det kan være krav til materialet i platen med tanke på avstanden til gulvet, da plater av metall kan lede varme.

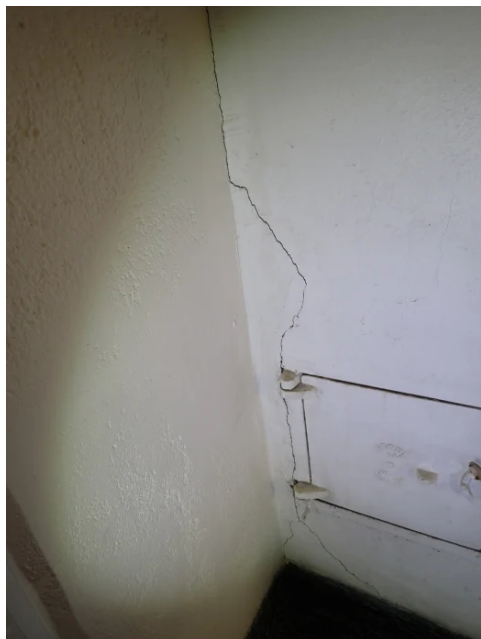
-Det er enkelte sprekker/riss i pipemuren. På badet er det påvist noe bom i overflate av puss (hulrom/mistet vedheft). Det er en sprekk i påmurt brystning på peismuren.

Sprekker i pipemur.

- Sprekker/riss og bom i pipemur/peismur anbefales utbedret.
- Utvendig beksot på pipe tyder på at det også kan være en del beksot i pipeløpet. Pipebrann oppstår når tjæresot, kalt beksot, antennes og begynner å brenne. Beksot antennes lett. For å fjerne beksot må fyringsmønsteret endres eller skorsteinen må mekanisk fjernes ved at skorsteinen/pipa freses. Dette gjøres ved bruk av drill som festes til nylonstenger med kjetting, wire eller plastfibere i enden.

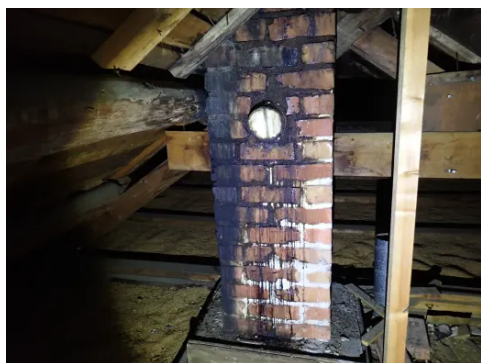
Beksot på pipemur.

- Med bakgrunn i påviste avvik og for en vurdering av eventuelle tiltak anbefales en ytterligere kontroll av pipa/ildsteder utført av brann- og feiervesen.

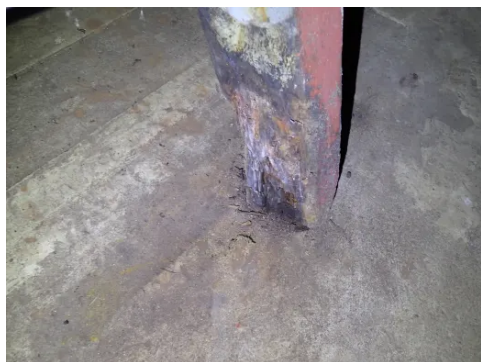
- Trappen ned til kjeller er råteskadet mot gulvet i kjellerrommet.

Råteskade i kjellertrapp.

- Kjellertrappen må utbedres med tanke på råteskader.

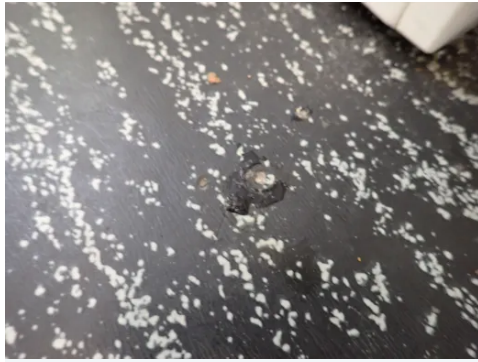
- Våtrommet må oppgraderes for å tåle normal bruk etter dagens krav. Gulvbelegget har stedvis skader som er forsøkt utbedret. Dette gir ikke tilstrekkelig tetthet.
- Det er aldrende tettesjikt og sluk i rommet, samt uegnede materialer på vegger.
- Det er påvist skader/punktering i tettesjiktet, slik at hulltaking vurderes unødvendig. Åpninger av gulv og vegger må påregnes ved renovering.
- Det opplyses at dusjkabinettet ikke er i tilfredsstillende stand.
- Ventilasjonen ledes ut i kaldloftet, og ikke til friskluft.

Punktering i gulvbelegg.

- Manglende oppgradering av våtrommet medfører risiko for at konstruksjonene ikke vil tåle vanlig bruk av vann eller lekkasjer. Selv om det er dusjkabinett, er det fortsatt en betydelig risiko for at våtrommets konstruksjoner ikke tåler lekkasjer. Dette kan føre til fuktskader på tilstøtende konstruksjoner. For å sikre en løsning som oppfyller gjeldende krav, bør tettesjikt, sluk og røropplegg oppgraderes og dokumenteres.
- Vinduet er plassert i våtsonen. Det må foretas tiltak for å sikre godkjent løsning ved en renovering.
