# Tilstandsrapport

📍 Else Andersens vei 8, 1960 LØKEN

# gnr. 33, bnr. 20, snr. 15

Befaringsdato: 16.05.2025

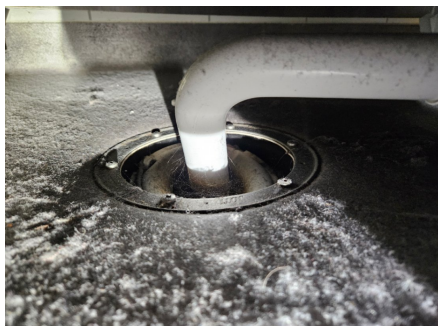
Kontroll av sluk.
