Olabakken 2

4322 SANDNES

Tilstandsrapport

Eierskifte

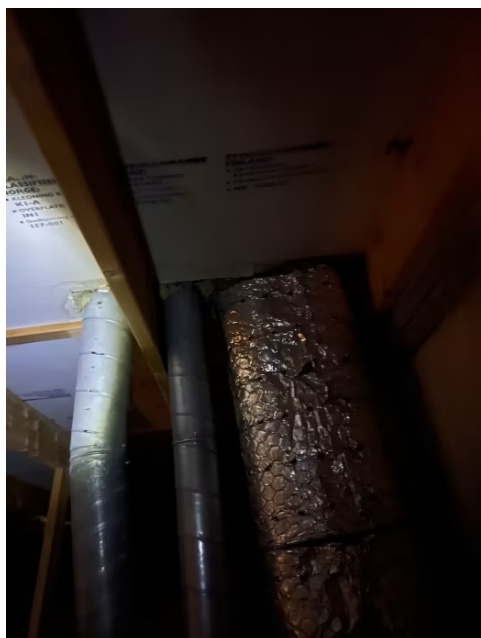
6.3 Loft (konstruksjonsoppbygging)

Det registreres fuktmerker rundt rørgjennomføring i yttertak på loft, skyldes antatt tidligere forhold.

Ventilasjonskanaler på loft er ikke tilstrekkelig isolerte, dette kan føre til at damp inne i kanalen kondenserer og returnerer til himling som vann.

Det registreres fuktmerker rundt rørgjennomføring i yttertak på loft, skyldes antatt tidligere forhold. Ventilasjonskanaler på loft er ikke tilstrekkelig isolerte, dette kan føre til at damp inne i kanalen kondenserer og returnerer til himling som vann.

Innvendig sutak på loft anbefales inispisert med jevne mellomrom for å oppdage eventuelle utettheter i taktekkingen.

Tetting rundt ventilasjonskanaler gjennomført yttertak på loft må kontrolleres/utbedres for å unngå luftlommer/utettheter/energitap.

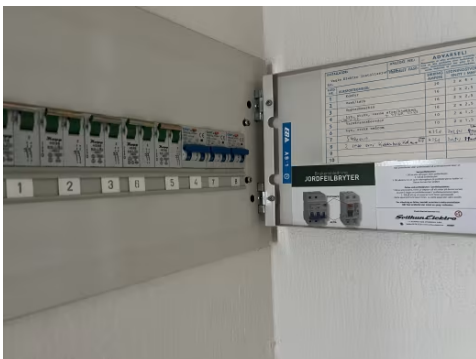
6.9 Elektrisk

TG 2. Det er ikke framlagt noen dokumentasjon for utførelsen på anlegget (samsvarserklæring) fra byggeåret.

Pga manglende/ ikke fremlagt samsvarserklæring eller annen dokumentasjon anbefales det en utvidet el-kontroll av en elektrofaglig person og nødvendige tiltak vurderes deretter.

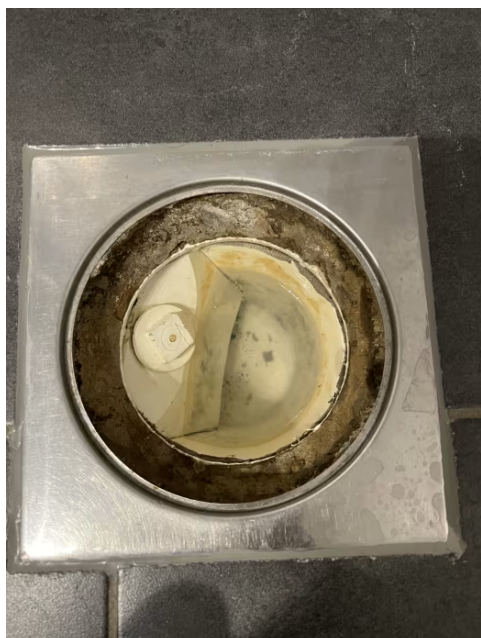
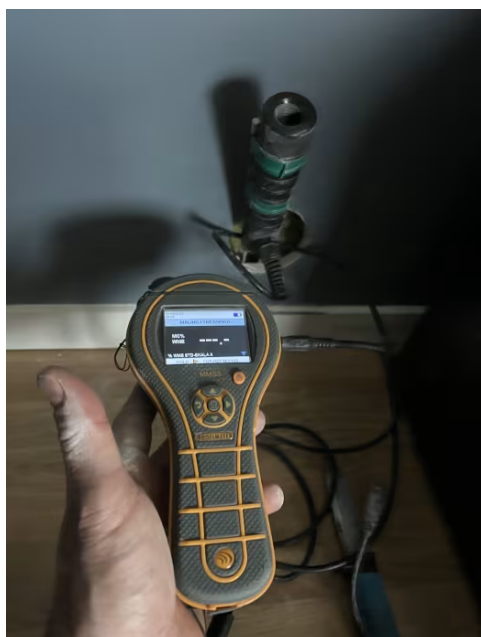
6.13 Våtrom: Bad/vaskerom.

TG.3_ Gulvskinne for dusjhjørne danner en sperre mot sluk og denne er høyere enn tettesjiktet ved døråpning, dreng hull i terskel bør etableres.

Gulvet har fall til sluk, men dette er mindre enn referansenivået.

Ca 11 mm fall fra gulv ved dør til topp slukrist sluk, dørterskel på 11 mm, synlig oppbrett av belegg.

Terskel i dusj er ca. 50 mm høyere en terskel i dør til bad. Dersom det ville oppstå en lekkasje utenfor dusj vill evt. overvann ikke kunne ledes til sluk, men renner ut gjennom døråpning.

- Riss/sprekk i flis på gulvet ved sluk i dusj.

- Riss/sprekk i fuger mellom fliser på vegg i dusj under dusjbatteri, det ble ikke registrert fukt i berørt område.

- Det registreres "bom" i gulvflis (mangelfull heft mot underlag) ved fliser på gulvet i dus og mot dør til bad.

Riss/sprekk, bom i flis i dusj rundt sluk.

Det anbefales å installere et dusjkabinett for å begrense overflater for belastning med fritt vann.

Badet fungerer med dagens tilstand, men på grunn av påviste forhold anbefales montert et dusjkabinett for å unngå ytterligere fuktbelastning i påvente av en oppgradering.

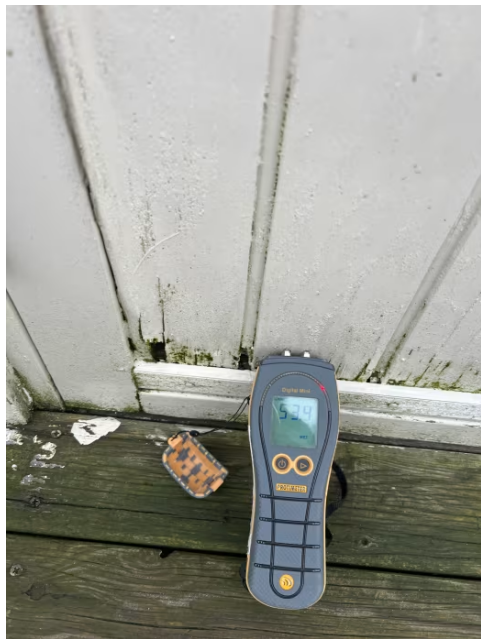
6.14 Øvrig: Balkongdør

Fuktskader og råte påvist i utv. brystpanel balkongdør,

Fuktskade/råte i balkong dør.

Balkongdør er fuktskade og må påregnes skiftet ut.
