Tilstandsrapport

Enebolig

Vardeveien 73, 1850 MYSEN

Befaringsdato: 02.12.2024

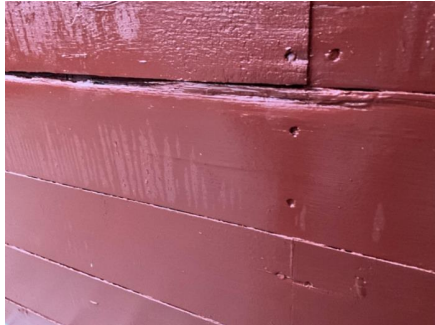
Vurdering av avvik:

- Rekkverket er for lavt i forhold til dagens krav til rekkverkshøyder.
- Det er avvik:

- Påvist mindre råteskader i le-/skillevegg på terrassen (TG 3).

- Råteskadet trekledning på terrasse må skiftes ut for å sikre stabilitet og forhindre videre skader. Uten tiltak kan skaden forverres. Opplyst av selger at det er borettslaget som skal dekke kostnaden til utbedring av denne skaden.

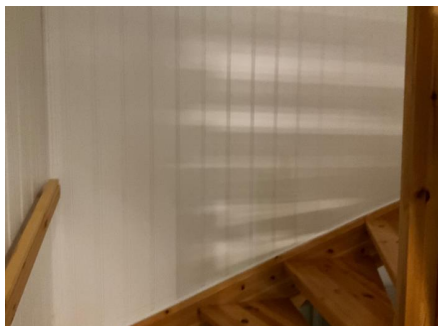
Vurdering av avvik:

- Håndløper må monteres på vegg for å tilfredsstille krav på byggetidspunktet.

Det kan vurderes å montere håndlist på begge sider av trappen for økt støtte og sikkerhet, i tråd med dagens krav. Manglende håndlist på én side gir noe redusert støtte, og økt risiko for fall.

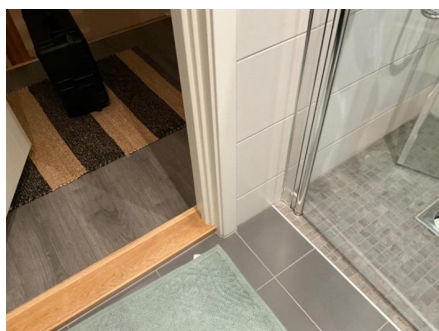
Vurdering av avvik:

- Det er vindu/dør med ikke fuktbestandige materialer i våtsonen (ved vask, dusj, badekar, osv.), løsningen eller byggematerialet er uegnet
- Døra er plassert i våtsone, dette er en risikokonstruksjon, da membransjiktet ikke er lagt inn mot døra.

- Andre tiltak:

- Valgt løsning innebærer at badet må benyttes med forsiktighet. Overgang dør/vegg oppfyller ikke kravet til membran. Dersom det blir utsatt for vannsøl, vil det kunne oppstå fuktskader.

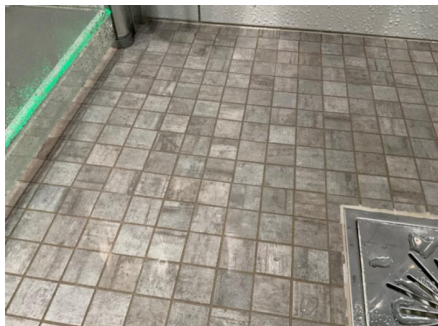
2. ETASJE > BAD

1 TG 2 Overflater Gulv

Vurdering av avvik:

- Det er mulighet for at det kan forekomme vannlekkasje på våtrommet hvor vann ikke vil gå til sluk.
- Det er påvist at høydeforskjell fra topp slukrist til gulv/synlig topp membran ved dørterskel er mindre enn 25 mm.

- Våtrommet kan fungere som det er, men utbedring er nødvendig for å lukke avviket. Det anbefales å rette opp fall mot sluk ved reovering. Ved lekkasjer kan sluket ha begrenset kapasitet, noe som kan føre til vannskader i tilstøtende rom.

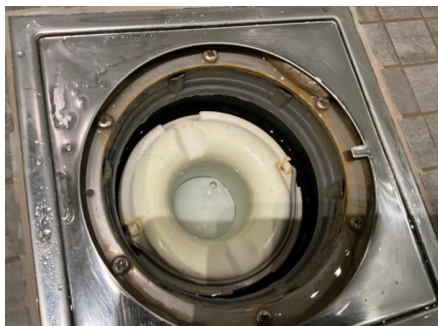
2. ETASJE > BAD

📍 TG 1 Sluk, membran og tettesjikt

Det er plastsluk og smøremembran med dokumentert utførelse.

Tettesjiktet/membran ligger skjult i konstruksjonen, det er derfor ingen mulighet for kontroll. Vurderingen av tettesjiktet er derfor basert på alder (forventet levetid) og fremvist FDV-dokumentasjon.

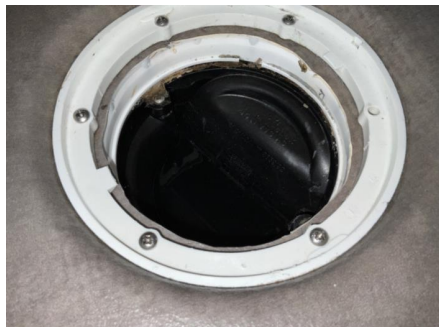
1. ETASJE > VASKEROM/WC

Vurdering av avvik:

- Det er påvist at høydeforskjell fra topp slukrist til gulv/synlig topp membran ved dørterskel er mindre enn 25 mm.
- Det er påvist avvik i fallforhold til sluk i forhold til krav i forskrift på byggetidspunktet.

Våtrommet kan fungere som det er, men utbedring er nødvendig for å lukke avviket. Det anbefales å rette opp fall mot sluk ved renovering. Ved lekkasjer kan sluket ha begrenset kapasitet, noe som kan føre til vannskader i tilstøtende rom.
