# Tilstandsrapport

Firemannsbolig i borettslag

Pallveien 4 B, 8616 MO I RANA

Befaringsdato: 29.08.2025

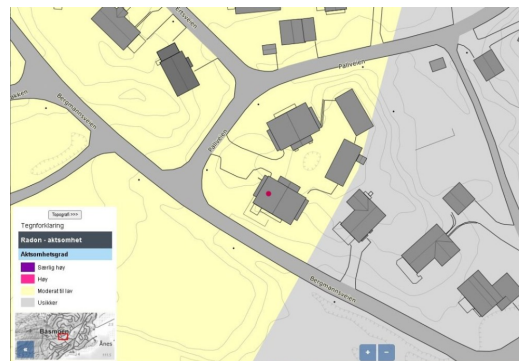
Gulv er av betong. Største planavvik ble målt til 10mm gjennom hele stuerommet.

- Det bør gjennomføres radonmålinger.

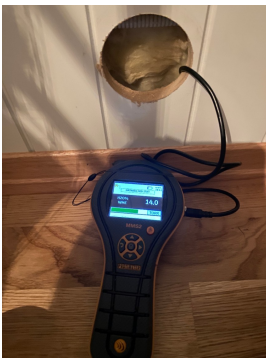
## TG 1 Rom Under Terreng

Gulvet har parkett. Veggene har plater. Hulltaking er foretatt uten å påvise unormale forhold. Hulltaking er foretatt mot yttervegg fra soverommet. Fuktkvotemåling (vekt%) i konstruksjonen ble målt til 14. Generelt bør ikke fuktigheten i trevirket ligge høyere enn 15%.

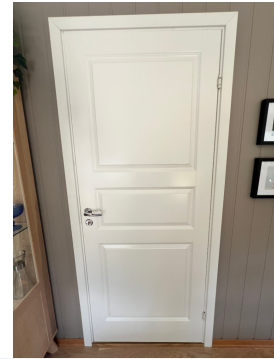
## TG 1 Innvendige dører

Innvendig har boligen malte fyllingsdører.

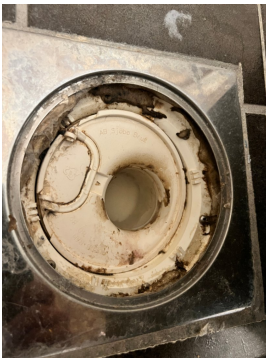
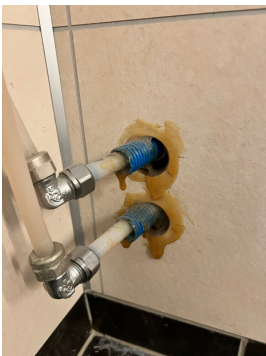
- Det er påvist mangelfull/feil utførelse rundt rørgjennomføringer e.l. som gir fare for fukt i konstruksjonen i våtsone.
- Mer enn halvparten av forventet brukstid er passert på membranløsningen.

Det er mangelfull utførelse på rørgjennomføringer i vegg bak dusjkabinett samt under vask.

- Konsekvensen er at det kan oppstå fuktskader i konstruksjonen bak overflatematerialet. Vann kan trenge inn gjennom utette rørgjennomføringer og forårsake fuktskader ved fuktilførsel gjennom enten bruksvann eller lekkasjevann.
- Overvåk tilstanden jevnlig. For å få tilstandsgrad 0 eller 1 må tettesjiktet skiftes ut, men tidspunktet for når dette er nødvendig er vanskelig å si noe om.

Rørgjennomføringer må tettes.

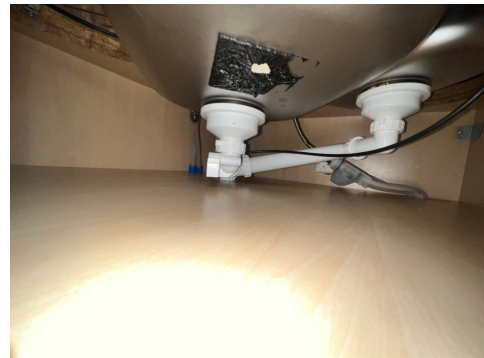
Røropplegg under kjøkkenbenk

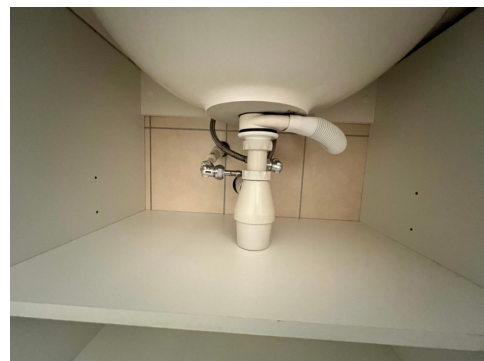
Røropplegg under vask på bad
