# Einerveien 21 4316 SANDNES

## Tilstandsrapport Eierskifte

Boligtype: Enebolig

Byggeår: 1969

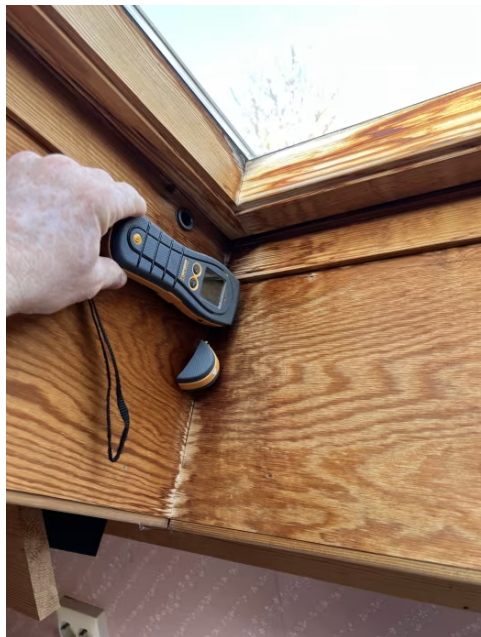
Takvindu 2.etasje/loft.

Vinduer og dører med varierende alder, normal slitasje iht. alder med noe nedbrytning i enkelte karmen/glasslister som er mye utsatt for sol og fuktighet, påregnelig med noe slitasje i pakninger og beslag.

Vinduer med noe varierende alder, noe slitasje i enkelte karmen som er mye utsatt for sol og fuktighet.

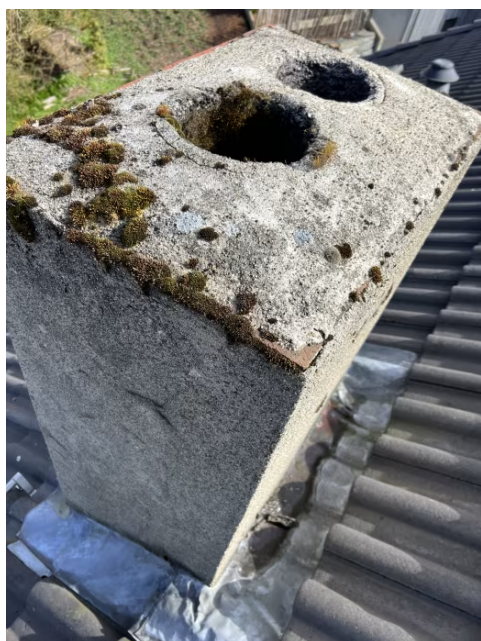
Pipe over tak

Mindre riss/sprekk, noe mose pipe over tak. Bly rundt pipe er ubehandlet og vil over tid tørke ut og sprekke.

Riss/sprekk i brannmur bak ovn 2. etasje/loft, ovn har vært lite brukt ifølge eier.

Sot renning fra feiluke i kjeller, saltutslag i bunn av pipe kjeller, det tyder på at pipe trekker noe fukt. Det mangler dekkplate foran peis.

piper og ildsteder kontrolleres av brann- og feiervesen for å vurdere tilstand og eventuelle behov for tiltak.
