# TILSTANDSRAPPORT

Olsvikåsen 9

OLSVIKÅSEN 9 - 4601/142/0/29/195/0

Befaring utført den 29.10.2025 av:

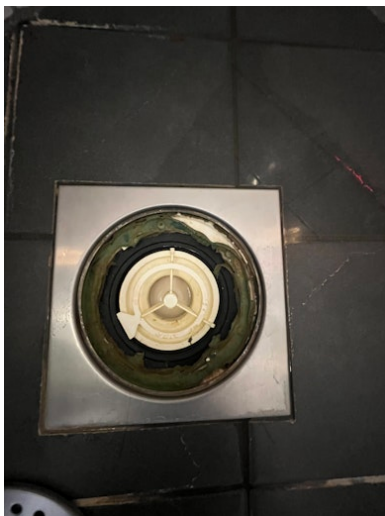
Det er synlig bruk av både membran og mansjett under klemring i sluk.

TG 2 er gitt med bakgrunn i alder på fuktsikringen. Smøremembran har en naturlig aldringsprosess i form av kjemisk uttørking. Normal forventet levetid på smøremembran er 10-20 år. Ved å etablere dusjkabinett vil badet kunne vare i flere år enn den antatte gjenstående levetiden.

Manglende dreksåpning i dusjvegg for lekkasjevann.

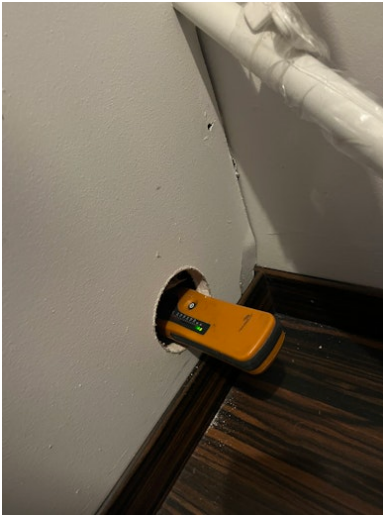
Det er utført søk etter fukt fra tilstøtende rom med hulltaking. Ingen tegn til forhøyede fuktverdier på baksiden av membran på tilfeldige valgte plasser.

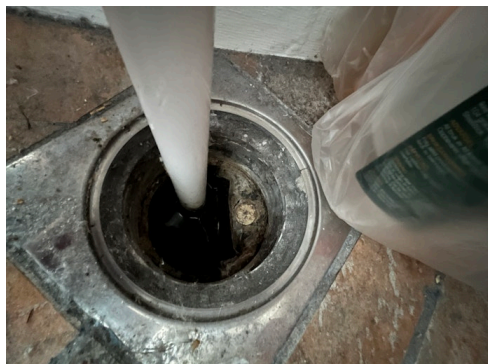
Det er synlig bruk av både membran og mansjett under klemring i sluk.

TG 2 er gitt på bakgrunn av alder på fuktsikringen.

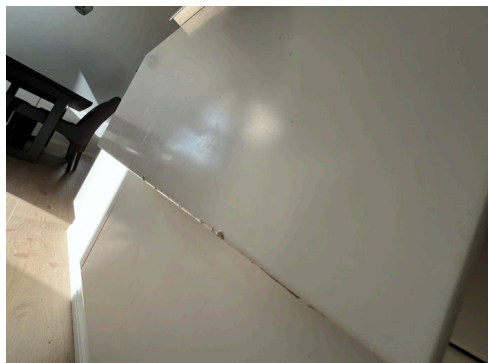
Noen små skader i enkelte fronter. Se vedlagt bilde.

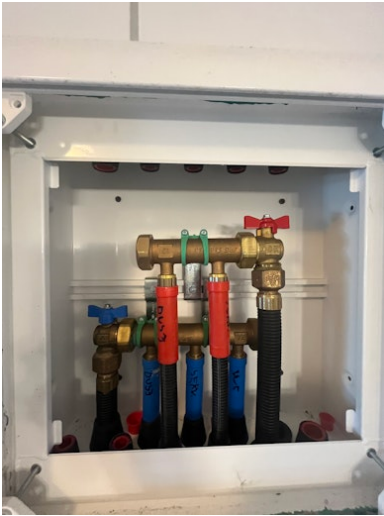
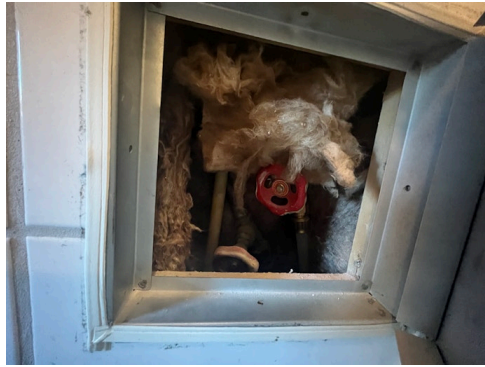
**VVS:** TG-2 er satt med bakgrunn i alder på eldre rør og avløps installasjoner på kjøkken og vaskerom, tiltak må påberegnes på sikt. TG1 på VVS på badet.

Forventet levetid på rørinstallasjon er 30-50 år.
