Tilstandsrapport

Fritidsbolig

Eikestadveien 203 , 1950 RØMSKOG

Befaringsdato: 20.04.2026

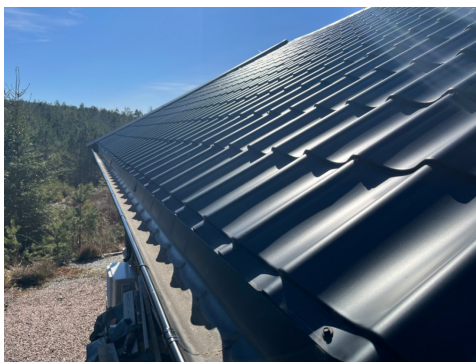
TG 3 Nedløp og beslag

Snøfangere må monteres på hele taket for å oppfylle byggeårets krav. Konsekvensen av manglende snøfangere er økt risiko for personskade og skade på eiendom.

Manglende snøfangere på deler av tak.

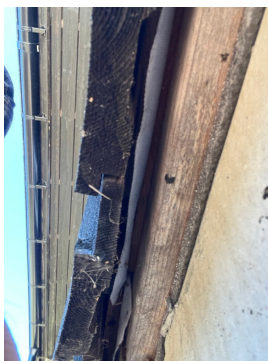
Iht. SINTEF Byggforsk skal kledning med to-trinns tetning ha luft- og dreneringspalte for bl.a. at fuktighet kan tørke ut fra baksiden av kledningen.

- Uten tilstrekkelig lufting bak bordkledningen kan fuktighet som trenger inn bak bordene eller gjennom veggene innenfra ikke tørke opp. Dette skaper ideelle forhold for råtesopp og muggvekst.

Manglende lufting bak trekledning kan føre til redusert uttørking av kledningen, skader på konstruksjon og forkorte brukstiden.

Bilde av underkant kledning med begrenset lufting.

I så fall må kledning demonteres og etableres krysslekting med musestopper, som ivaretar lufting bak kledning og hindre mus å komme inn i bygning.

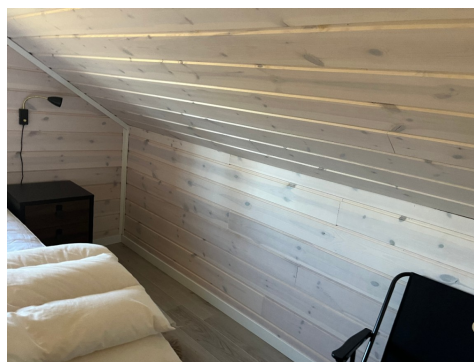
Manglende tilgang medfører usikkerhet rundt tilstanden, og det er økt risiko for skjulte skader som kondens, lekkasjer og fuktskader.

Hems med vegg mot kneloft.

Det anbefales å etablere tilgang til kneloft for inspeksjon, slik at tilstanden kan vurderes og eventuelle skader eller avvik kan oppdages tidlig.

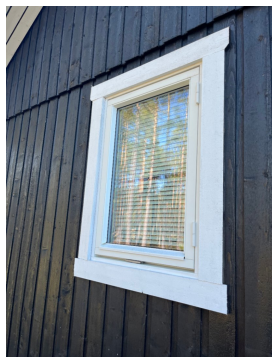
- Det er påvist avvik rundt innsettsdetaljer.

Iht. NS3600 skal det gis TG3 ved risiko for fukt inn i konstruksjoner.

Manglende vannbrett og beslag øker risikoen for fuktskader og redusert levetid på både vinduer og tilstøtende konstruksjoner.

Vindu i gavl er utsatt for nedbør og må ha vannbrett over og under.

Det må monteres vannbrett og beslag der vinduene er utsatt for nedbør, for å hindre at fukt trenger inn i veggkonstruksjonen og forårsaker skader.

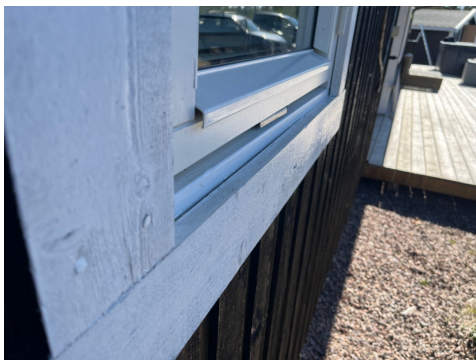
Her vil vann kunne trenge inn i veggkonstruksjon.

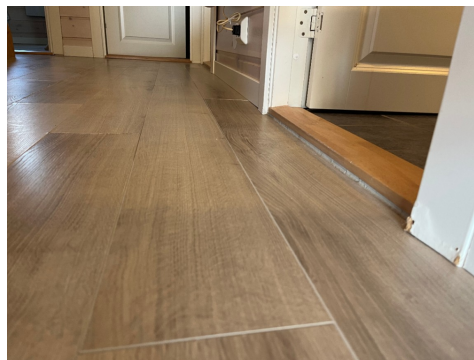
I tillegg er det registrert "Bom" eller hullyd under flere fliser i entre, laminatgulv og nedkant av dørlister har fuktmerker, samt en skade på laminatgulv i bod.

Laminatgulv og fliser har blitt eksponert for fukt.

Det bør vurderes å skifte laminatgulv i gang og bod, da fuktmerker og skader kan føre til redusert levetid og økt risiko for ytterligere skade.

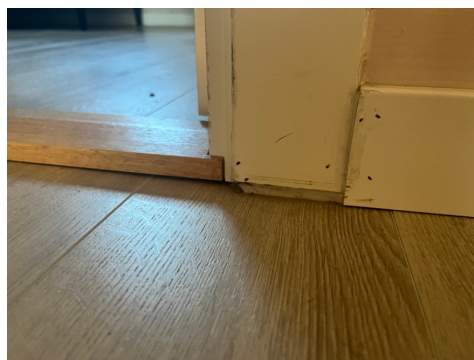
Benyttet fugemasse i nedkant av for kort dørlist er ikke fagmessig utførelse.

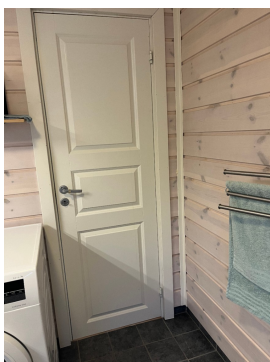
- Det er påvist avvik som tilsier at det bør foretas tiltak på enkelte dører.

Dør som tar i karm eller terskel bør utbedres for å unngå økt slitasje og risiko for skader på dør, karm eller terskel.

Dør tar i terskel.

Dører bør justeres slik at de opprettholder normal funksjon.

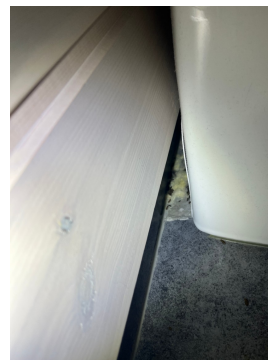
Konsekvensen av manglende tiltak er økt risiko for skader på bygningsdeler, elektrisk anlegg og rørinstallasjoner, samt mulig helseserisiko.

Muselort bak toalett.

Det må gjøres undersøkelser for å avdekke omfanget av museaktivitet, samt iverksettes tiltak for å tette mulige adkomstveier for mus.

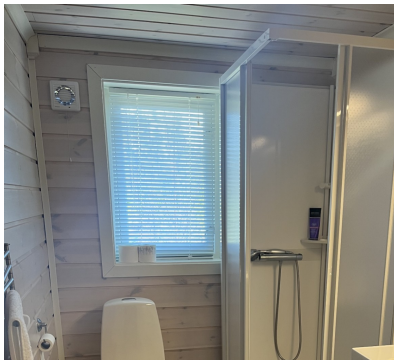
Vindu er i våtsonen til dusj, uten synlig fuksikring og kan bli utsatt for fukt.

- Uten membran/tettesjikt er det høy risiko for at vann trenger gjennom konstruksjonene og kan medføre fukskader.

Konsekvensen av å ikke utbedre dette er økt risiko for fukskader, råte og redusert levetid på konstruksjonen.

Trepanel og vindu i våtzone til dusj.

Trepanel i våtsoner bør enten fuktbeskyttes med egnet våtromsmaling eller erstattes med godkjente materialer for våtrom.

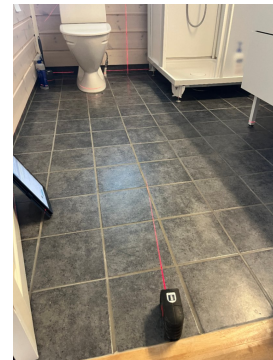
- Det er påvist at høydeforskjell fra topp slukrist til gulv/synlig topp membran ved dørterskel er mindre enn 25 mm.
- Det er påvist avvik i fallforhold til sluk i forhold til krav i forskrift på byggetidspunktet.

Referansemål ved dør på 30 mm.

På grunn av forholdsvis flatt gulv og liten høydeforskjell fra sluk til dør, vil en eventuell lekkasje kunne skade tiliggende rom og bygningsdeler. Det anbefales etablering av sensorer for lekkasjestopper på gulv og opprettholde dusjing i kabinett.

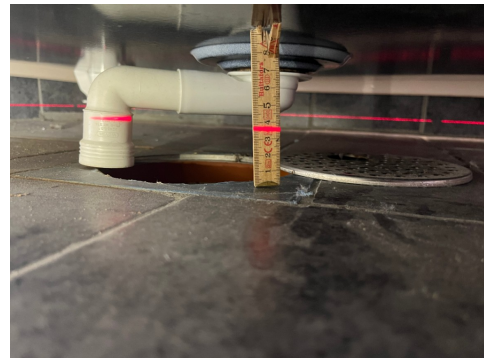
Konsekvens av for lite fall mot sluk på våtromsgulv kan føre til at lekkasjevann blir stående eller renne over terskel og skade tilstøtende konstruksjoner.

Målt høydeforskjell på 5 mm ved sluk.

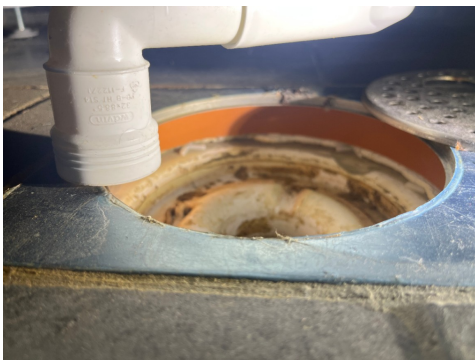
Hvis dusjkabinettet fjernes må det gjøres tiltak slik at veggene oppfyller kravet om membran, hvis ikke vil det kunne oppstå fuktskader.

Sluk under kabinett.

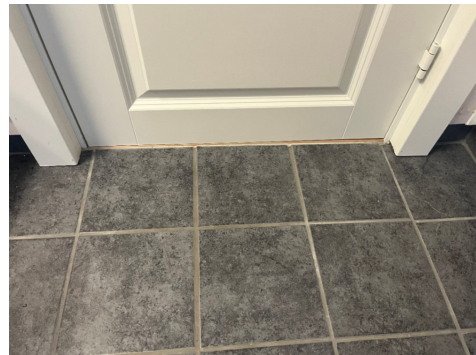
Våtrom og toalett med avtrekk må ha tilluft for at luften skal sirkulere og at fuktig luft blir ventilert ut.

Manglende tilluft kan føre til dårlig luftsirkulasjon, noe som øker risikoen for fuktskader og soppdannelse.

Det bør installeres luftespalte under dør.

Det bør etableres tilfredsstillende tilluft til våtrommet, for eksempel ved å montere en luftespalte under døren eller installere ventil fra tilstøtende rom.

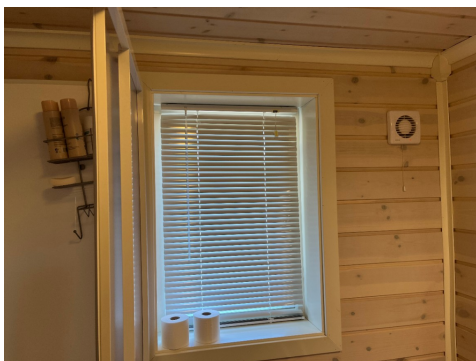
Vindu er i våtsonen til dusj, uten synlig fuktsikring og kan bli utsatt for fukt.

- Uten membran/tettesjikt er det høy risiko for at vann trenger gjennom konstruksjonene og kan medføre fuktskader.

Konsekvensen av å ikke utbedre dette er økt risiko for fuktskader, råte og redusert levetid på konstruksjonen.

Trepanel og vindu i våtzone til dusj.

Trepanel i våtsoner bør enten fuktbeskyttes med egnet våtromsmaling eller erstattes med godkjente materialer for våtrom.

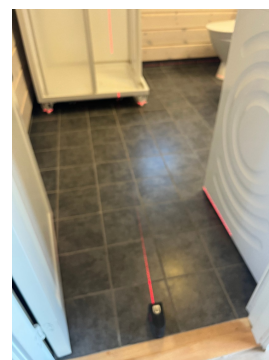
- Det er påvist avvik i fallforhold til sluk i forhold til krav i forskrift på byggetidspunktet.
- Målinger viser at det ikke er fall til sluk (motfall).

Referansemål ved terskel på 30 mm.

Det bør etableres tilfredsstillende fall til sluk for å sikre at vann ledes bort fra dør og mot sluk, i henhold til gjeldende forskriftskrav. Inntil dette er utbedret, anbefales det å montere sensorer for lekkasjestopper på gulvet og kun benytte dusjkabinett for å redusere risikoen for fuktskader.

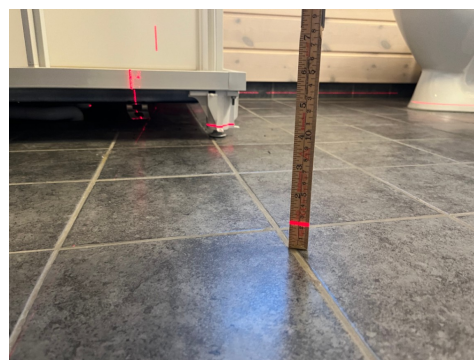
Konsekvensen av utilstrekkelig fall mot sluk er at lekkasjevann kan bli stående eller renne over terskelen og skade tilstøtende konstruksjoner. Kostnadsestimat er for utbedring av fallforhold.

Motfall på ca. 5 mm til midt på gulv.

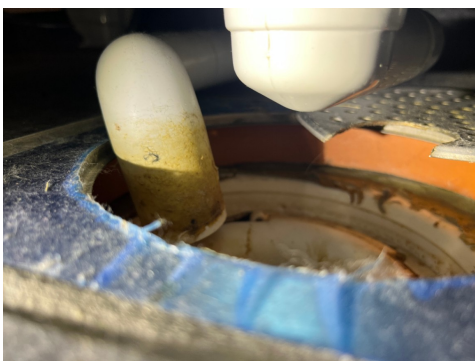
Hvis dusjkabinettet fjernes må det gjøres tiltak slik at veggene oppfyller kravet om membran, hvis ikke vil det kunne oppstå fuktskader.

Sluk under kabinett.

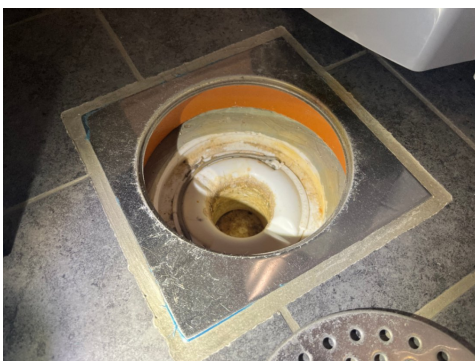
Våtzone ved servant og gjennomføringer må være vannrette, så det ikke oppstår skader på tilliggende konstruksjoner.

Sluk ved servant.

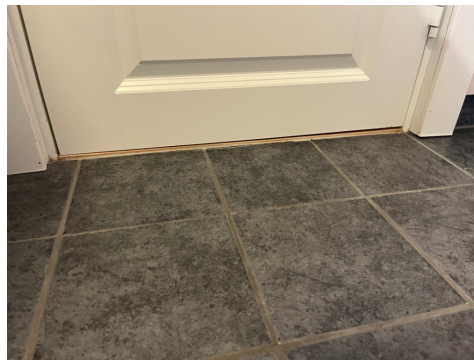
Våtrom og toalett med avtrekk må ha tilluft for at luften skal sirkulere og at fuktig luft blir ventilert ut.

Manglende tilluft kan føre til dårlig luftsirkulasjon, noe som øker risikoen for fuktskader og soppdannelse.

Det bør installeres luftespalte under dør.

Det bør etableres tilfredsstillende tilluft til våtrommet, for eksempel ved å montere en luftespalte under døren eller installere ventil fra tilstøtende rom.

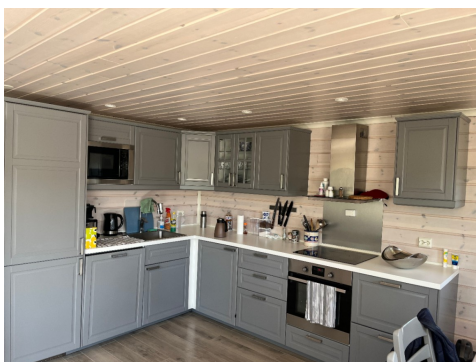
- Det er ikke påvist tegn på at det er montert lekkasjedeteksjon ved oppvaskmaskin/oppvaskkum, dette er et krav på kjøkkenet ut ifra alder.

Det er ikke montert lekkasjestopper på rommet, som var et krav på byggetidspunktet.

Manglende lekkasjestopper kan føre til økt risiko for vannskader og mulig avkortning i forsikringsoppgjør ved skade.

- Det bør monteres lekkasjedeteksjon ved oppvaskmaskin/oppvaskkum.

Det bør etableres lekkasjestopper for å hindre vannskade ved lekkasje.

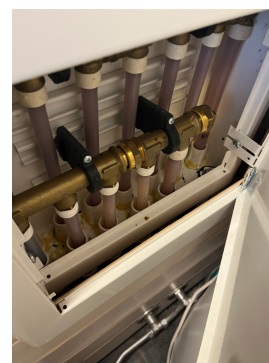
Det bemerkes at fordelerskap er plassert i våtsone på bad, der vegg ikke er fuktsikret og følgelig har heller ikke skapet en fuktsikker gjennomføring.

Fordelerskap for vann.

Det bør monteres sprutdeksel og tettemuffer for å redusere risikoen for vannskader ved eventuell lekkasje.

Rørkurser bør merkes for å sikre oversikt og enklere vedlikehold.

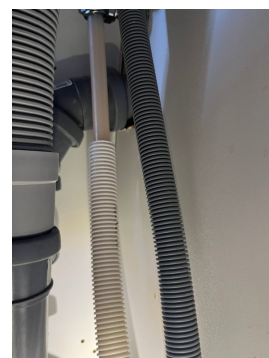
Varerør i benkeskap er ikke tettet.

Det anbefales å kontakte rørlegger for å undersøke om tilkoblingen av varerør er utført i henhold til gjeldende forskrifter, da ufagmessig utførelse kan medføre økt fare for lekkasjer og følgeskader.
