Eikestadveien 203, 1950 RØMSKOG

**Pen, velholdt hytte med sportsbod,  
jacuzzi og stor, solrik terrasse.  
Landlig og usjenert - ved  
turterreng og Vortungen**

# Tilstandsrapport

Befaringsdato: 20.04.2026

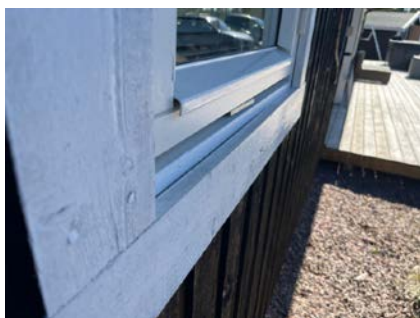
Vindu i gavl er utsatt for nedbør og må ha vannbrett over og under.

Her vil vann kunne trenge inn i veggkonstruksjon.

Konsekvens/tiltak: Det bør gjøres tiltak for å lukke avviket. Det må monteres vannbrett og beslag der vinduene er utsatt for nedbør, for å hindre at fukt trenger inn i veggkonstruksjonen og forårsaker skader. Manglende vannbrett og beslag øker risikoen for fukt skader og redusert levetid på både vinduer og tilstøtende konstruksjoner.

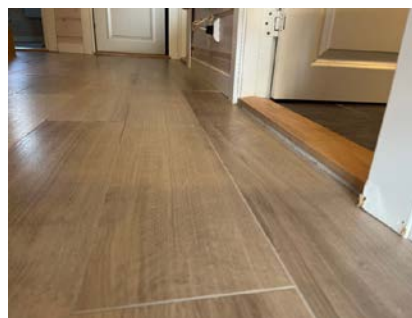
Fliser med "bom" kan på sikt løsne, og det bør følges med på om dette utvikler seg for å unngå ytterligere skader.

Laminatgulv og fliser har blitt eksponert for fukt.

Det bør vurderes å skifte laminatgulv i gang og bod, da fuktmerker og skader kan føre til redusert levetid og økt risiko for ytterligere skade.

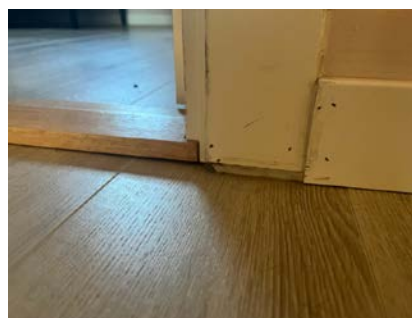
Overflater har en del slitasjegrad utover det en kan forvente. Deler av overflater og belistning har preg av å ikke være fagmessig utført, ved bl.a. at dørlister og utforinger ikke er ført helt ned til gulv, skjøter på gulv og trepanel er lagt stedvis uten "forband", dvs. at skjøter er forskjøvet tilstrekkelig og benyttet hjørnelister, som normalt ikke benyttes på trepanel. I tillegg er det registrert "Bom" eller hull lyd under flere fliser i entre, laminatgulv og nedkant av dørlister har fuktmerker, samt en skade på laminatgulv i bod.

Benyttet fugemasse i nedkant av for kort dørlist er ikke fagmessig utførelse.

Konsekvens/tiltak: Overflater må utbedres eller skiftes. Den manglende fagmessige utførelsen er i hovedsak av estetisk karakter, og det er opp til nye eiere å vurdere behov for utbedring. Fliser med "bom" kan på sikt løsne, og det bør følges med på om dette utvikler seg for å unngå ytterligere skader. Det bør vurderes å skifte laminatgulv i gang og bod, da fuktmerker og skader kan føre til redusert levetid og økt risiko for ytterligere skade.

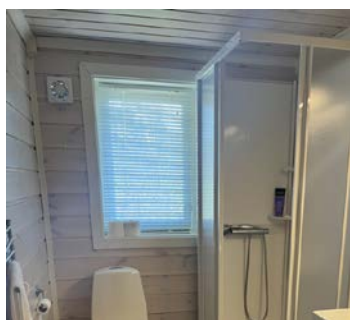
Dører eller vinduer som er plassert i våtsoner, må være beskyttet mot fukt for at de ikke skal ta skade.

Trepanel og vindu i våtsone til dusj.

Så lenge det opprettholdes dusjing i kabinett og vindu blir godt vedlikeholdt er det ikke behov for tiltak.

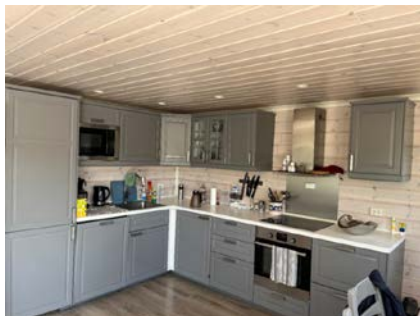
Manglende lekkasjestopper kan føre til økt risiko for vannskader og mulig avkortning i forsikringsoppgjør ved skade.

Kjøkkeninnredning.

Det bør etableres lekkasjestopper for å hindre vannskade ved lekkasje.
