Eikestadveien 203, 1950 RØMSKOG

# Tilstandsrapport

Befaringsdato: 20.04.2026

Rapportdato: 28.04.2026

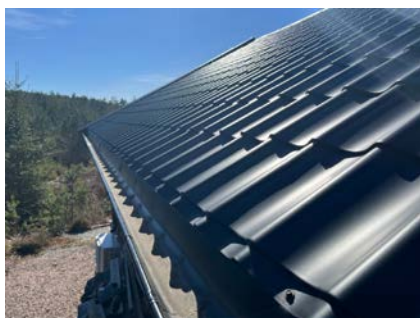
Snøfangere må monteres på hele taket for å oppfylle byggeårets krav. Konsekvensen av manglende snøfangere er økt risiko for personskade og skade på eiendom.

Manglende snøfangere på deler av tak.

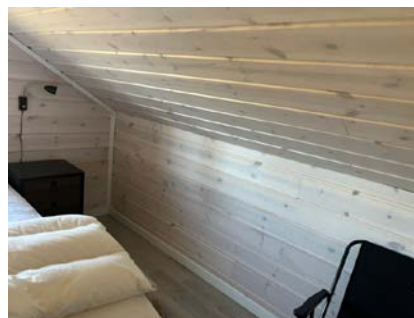
Manglende tilgang medfører usikkerhet rundt tilstanden, og det er økt risiko for skjulte skader som kondens, lekkasjer og fuktskader.

Hems med vegg mot kneloft.

Tilrettelegging for tilgang vil også være viktig for brannberedskap, slik at slökkemanskap får nødvendig adgang ved behov.

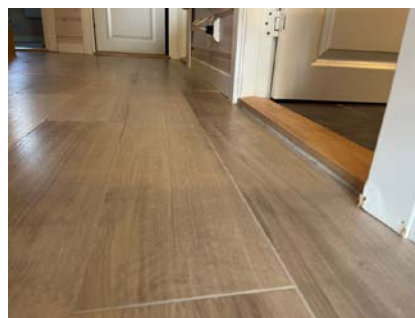
Fliser med "bom" kan på sikt løsne, og det bør følges med på om dette utvikler seg for å unngå ytterligere skader.

Laminatgulv og fliser har blitt eksponert for fukt.

Det bør vurderes å skifte laminatgulv i gang og bod, da fuktmerker og skader kan føre til redusert levetid og økt risiko for ytterligere skade.

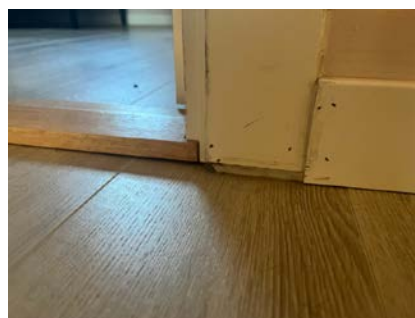
Benyttet fugemasse i nedkant av for kort dørlist er ikke fagmessig utførelse.

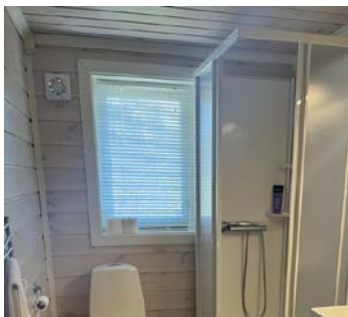
Dører eller vinduer som er plassert i våtsoner, må være beskyttet mot fukt for at de ikke skal ta skade.

Trepanel og vindu i våtsone til dusj.

Så lenge det opprettholdes dusjing i kabinett og vindu blir godt vedlikeholdt er det ikke behov for tiltak.

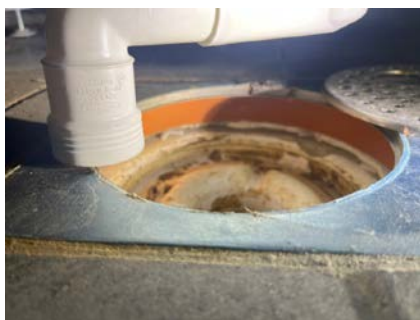
Sluk under kabinett.

Løsningen innebærer at våtrommet ikke fungerer uten bruk av tett dusjkabinett.  
Hvis dusjkabinettet fjernes må det gjøres tiltak slik at veggene oppfyller kravet om membran, hvis ikke vil det kunne oppstå fuktskader.  
Kostnadsestimat er kun satt for eventuell etablering av membran/tettesjikt på vegger i våtsoner (lokale tiltak).

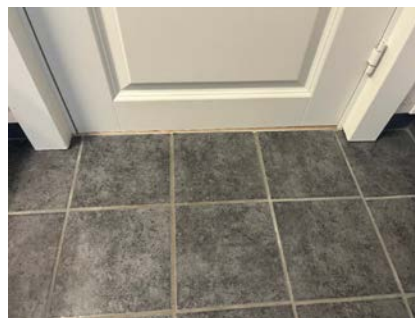
Manglende tilluft kan føre til dårlig luft sirkulasjon, noe som øker risikoen for fuktskader og soppdannelse.

Det bør etableres tilfredsstillende tilluft til våtrommet, for eksempel ved å montere en luftespalte under døren eller installere ventil fra tilstøtende rom.

Det bør installeres luftespalte under dør.

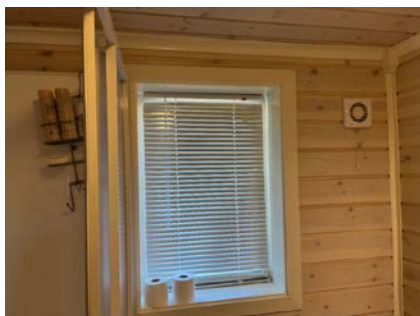
Dører eller vinduer som er plassert i våtsoner, må være beskyttet mot fukt for at de ikke skal ta skade.

Trepanel og vindu i våtzone til dusj.

Så lenge det opprettholdes dusjing i kabinett og vindu blir godt vedlikeholdt er det ikke behov for tiltak.

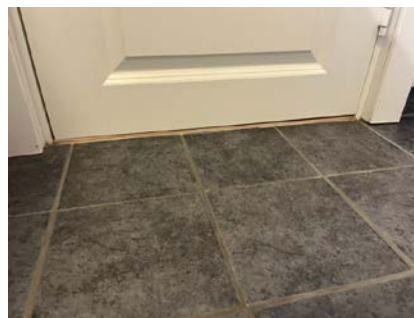
Manglende tilluft kan føre til dårlig luftsirkulasjon, noe som øker risikoen for fuktskader og soppdannelse.

Det bør etableres tilfredsstillende tilluft til våtrommet, for eksempel ved å montere en luftspalte under døren eller installere ventil fra tilstøtende rom.

Det bør installeres luftspalte under dør.

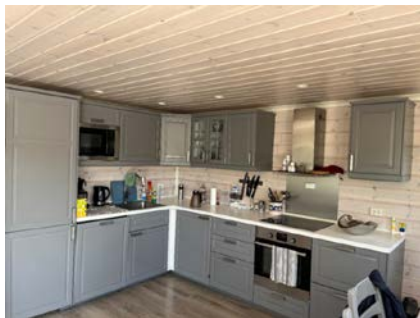
Kjøkkeninnredning.

Manglende lekkasjestopper kan føre til økt risiko for vannskader og mulig avkortning i forsikringsoppgjør ved skade.

Det bør etableres lekkasjestopper for å hindre vannskade ved lekkasje.
