# Tilstandsrapport

Enebolig

Bekkfare 6, 7300 ORKANGER

Rapportdato: 26.03.2026

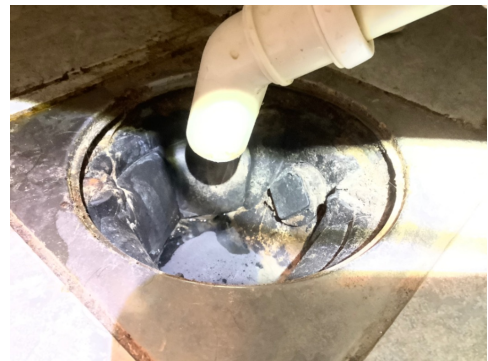
## TG 2 Sluk, membran og tettesjikt

- Membran kan ikke konstateres (ikke synlig og det foreligger heller ikke dokumentasjon).
- Mer enn halvparten av forventet brukstid er passert på membranløsningen.

- Det er viktig å merke seg at levetiden til en membran varierer basert på kvalitet, installasjon og bruk. Eldre membraner kan bli sprø og sprekke opp, noe som fører til at de mister sin vanntettende funksjon. Dette kan resultere i vannlekkasjer gjennom vegger og gulv og fuktskader.

Det forutsettes videre bruk av badekar, og ikke dusje direkte på gulv.
