# Tilstandsrapport

Enebolig

Bekkfare 6, 7300 ORKANGER

Befaringsdato: 20.03.2026

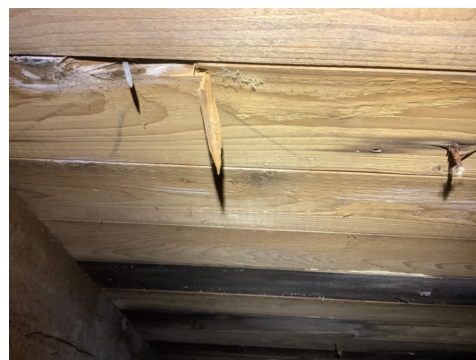
- Det er påvist fuktskjolder/skader i takkonstruksjonen.
- Det er avvik:

Det registreres misfargning i taktro, samt gjennomgående spiker. Det ble søkt med fuktindikator uten at det registrert forhøyede fuktverdier.

Ingen straktiltak, men det anbefales å holde dette under oppsikt.

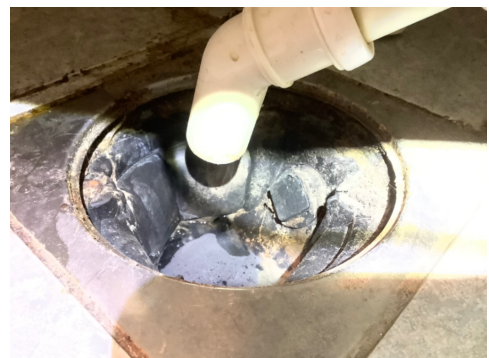
- Membran kan ikke konstateres (ikke synlig og det foreligger heller ikke dokumentasjon).
- Mer enn halvparten av forventet brukstid er passert på membranløsningen.

- Det er viktig å merke seg at levetiden til en membran varierer basert på kvalitet, installasjon og bruk. Eldre membraner kan bli sprø og sprekke opp, noe som fører til at de mister sin vanntettende funksjon. Dette kan resultere i vannlekkasjer gjennom vegger og gulv og fuktskader.

Det forutsettes videre bruk av badekar, og ikke dusje direkte på gulv.

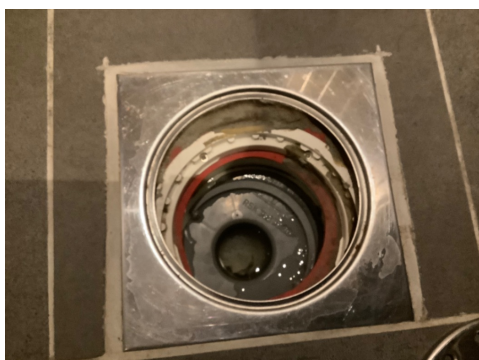
Det er plastsluk og smøremembran med ukjent utførelse.

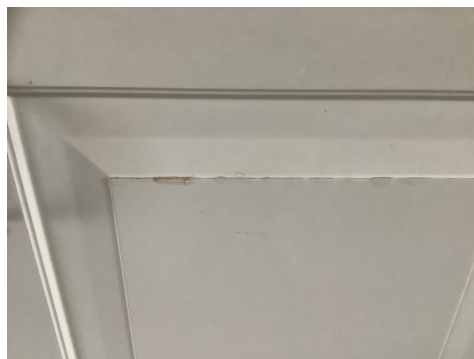
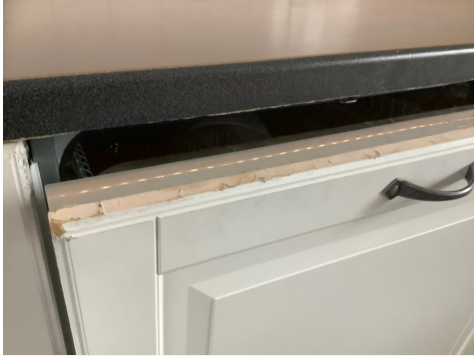
Det registreres svelling på overflater / skapdør

Lokal utbedring.
