# Tilstandsrapport

Enebolig

Bekkfare 6, 7300 ORKANGER

Befaringsdato: 20.03.2026

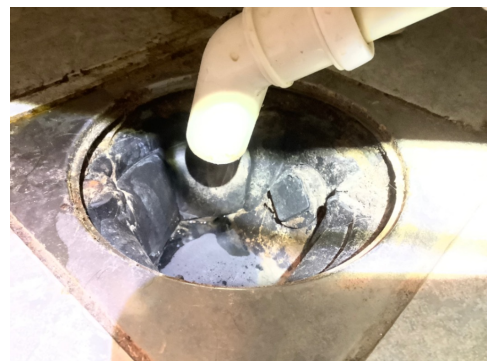
- Membran kan ikke konstateres (ikke synlig og det foreligger heller ikke dokumentasjon).
- Mer enn halvparten av forventet brukstid er passert på membranløsningen.

- Det er viktig å merke seg at levetiden til en membran varierer basert på kvalitet, installasjon og bruk. Eldre membraner kan bli sprø og sprekke opp, noe som fører til at de mister sin vanntettende funksjon. Dette kan resultere i vannlekkasjer gjennom vegger og gulv og fuktskader.

Det forutsettes videre bruk av badekar, og ikke dusje direkte på gulv.

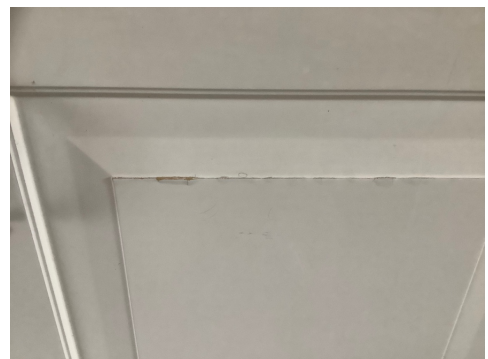
Det registreres svelling på overflater / skapdør

Lokal utbedring.
