# Tilstandsrapport

📍 Helligbergvegen 80, 8663 MOSJØEN

# gnr. 105, bnr. 348

Befaringsdato: 28.02.2024

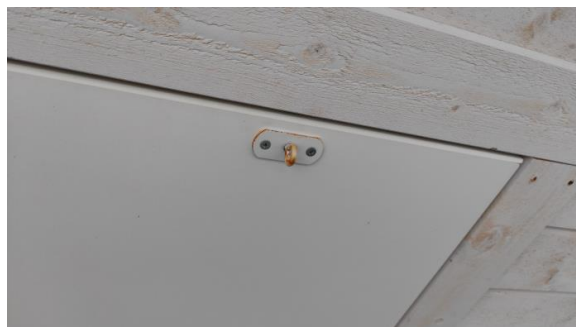
Noe rust på loftsluken.

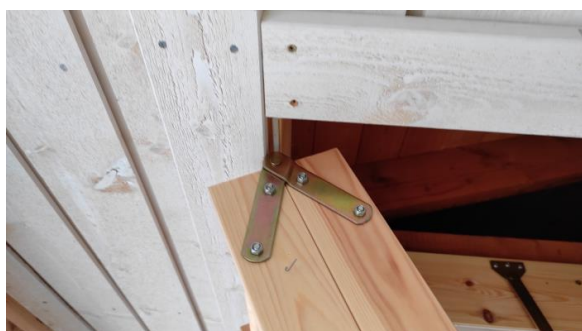
Trappen tar i omrammingen.

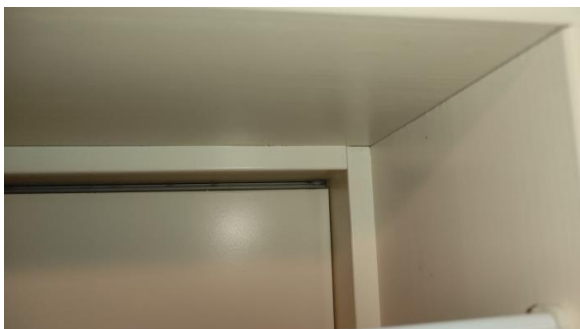
Inngangsdør.

Glideskinnen må festes og inngangsdøren bør justeres.

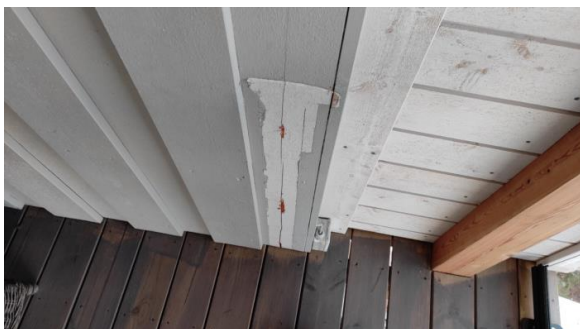
Det er ikke malt over hvor tidligere rekkverk var.

Hvor tidligere rekkverk har vært plassert.

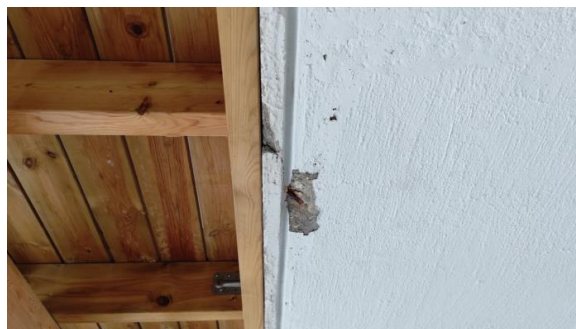
Noe avskaling av betong under balkongen.

Sår i betongen under balkongen.

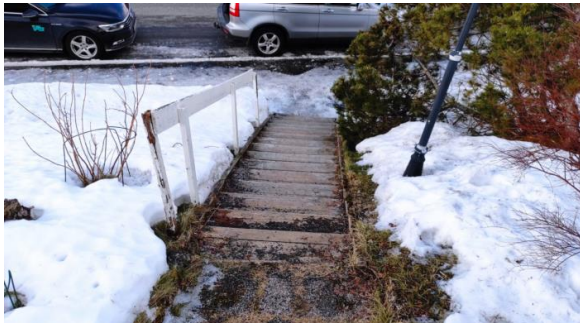
Trappen er slitt og har noe råteskader på rekkverket.

Trinnene og trappevangene har fuktskader.

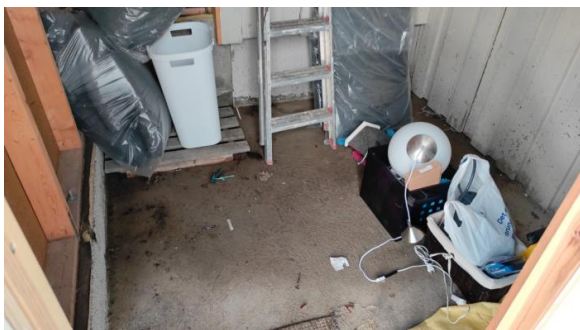
En del fuktinnsig på gulvet samt noe manglende kledning innvendig.

Ferdigstilling bør påregnes.

Det må undersøkes hvorfor det er fuktinnsig i sportsboden.

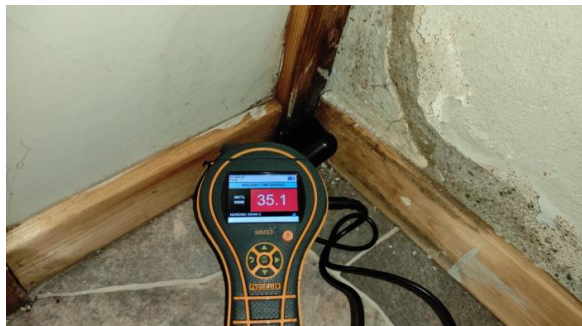
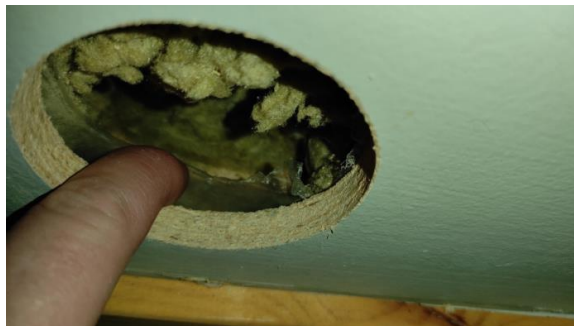
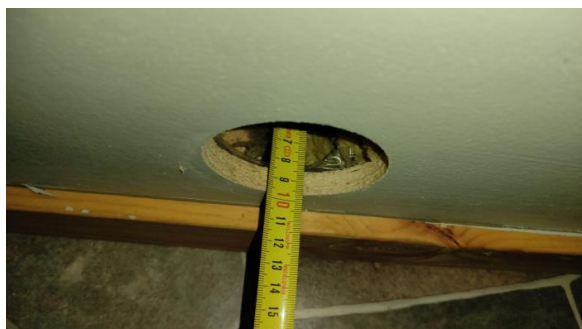
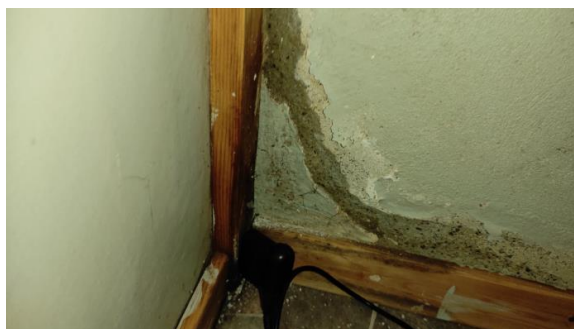
Det ble målt noe forhøyede fuktverdier i svill ved hulltaking mot terreng. Måleresultat: 18,8Vekt%.

Det er råteskader på lister og hyllen inne i boden samt saltutslag og avflassing av maling på muren i hjørnet.

Det bemerkes at det er benyttet dampsperre bak platene. Dette er ikke en anbefalt måte å bygge opp vegger mot terreng. Dersom det er/blir fuktgjennomtrening i grunnmuren vil fukt bli værende i konstruksjonen uten mulighet for å luftes ut. Dette over tid vil forårsake skade i konstruksjonen.

- Det må foretas tiltak for å utbedre årsak til fukt-/råteskadene samt utbedre råteskadene

Overvåk tilstanden. Kostnadsestimatet vil kunne variere med tanke på løsninger som benyttes.

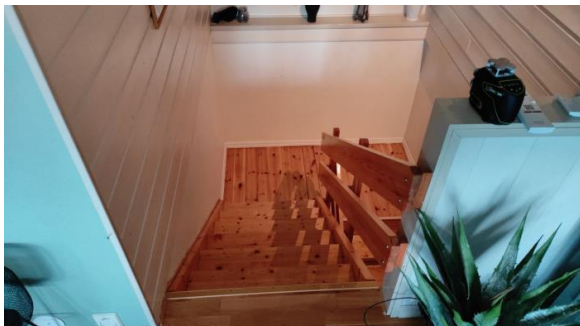
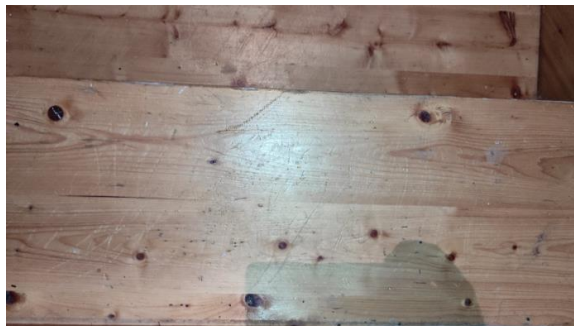
Inntrinnene har en del slitasje og bruksmerker.  
Oppsprekking av gulvbordene på repos.

Bygningsdelen virker å fungere med dette avviket. For å lukke avviket må det monteres håndløper på veggen opp trappen.

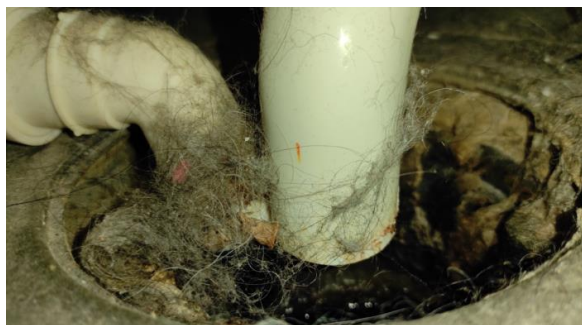
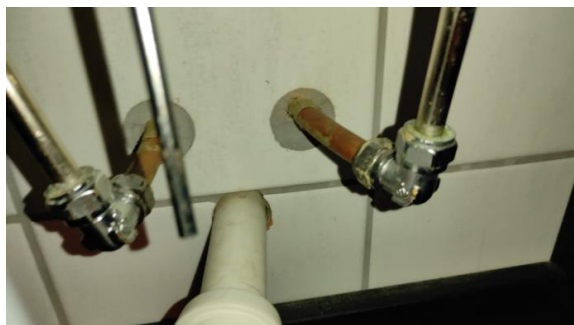
- Det er påvist mangelfull/feil utførelse rundt rørgjennomføringer e.l. som gir fare for fukt i konstruksjonen i våtsone.
- Sluk har begrenset mulighet for inspeksjon og rengjøring.

- Løsningen/utførelsen rundt rørgjennomføringer gir fare for fukt inn i konstruksjoner.
- Det må foretas lokale tiltak for å utbedre utettheter på våtrommet.

Sluken må rengjøres og undersøkes nærmere.

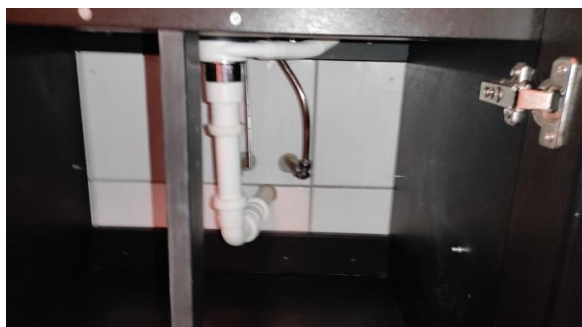
Fuktsvell på innredningen.

Utskifting av innredningen bør vurderes.

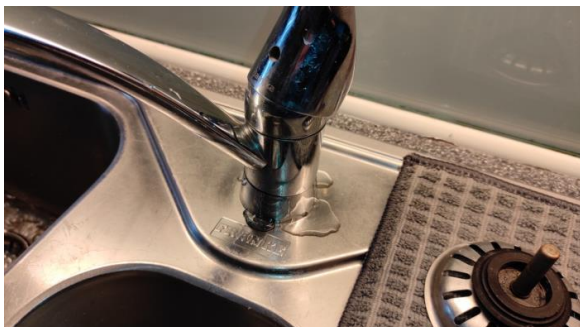
Lekkasje fra blandebatteriet ved tapping av vann.  
Avløpet fra vasken er fuget.

Lekkasje.

Det må påregnes å bytte blandebatteriet.  
avløpsdeler med fugemasse bør skiftes ut.
