# Tilstandsrapport

Enebolig

Elgveien 5, 3750 DRANGEDAL

Befaringsdato: 23.07.2025

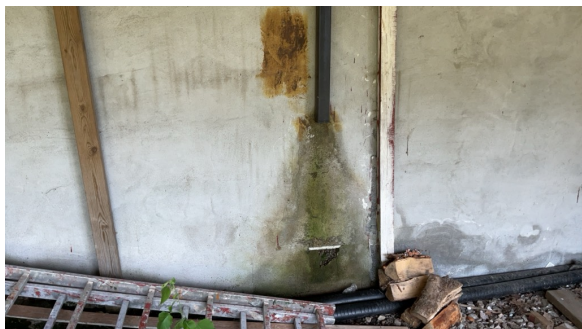
## TG 2 Veggkonstruksjon

- Det er ingen eller liten lufting i nedre kant av kledning mot grunnmur.
- Det er påvist spredte råteskader i bordkledningen.

Deler av kledningen er malingsslitt og har tørkesprekker.

- Råteskader i bordkledningen kan fortsette å utvikle seg både i tilliggende bordkledning og til bakenforliggende veggkonstruksjon, dersom en ikke foretar tiltak.

Kledningen har behov for vedlikehold og enkelte bord eller deler av kledningen bør skiftes.  
Hvis man skifter kledning bør det etableres lufting.

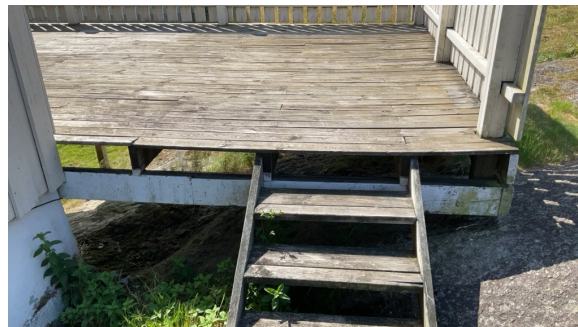
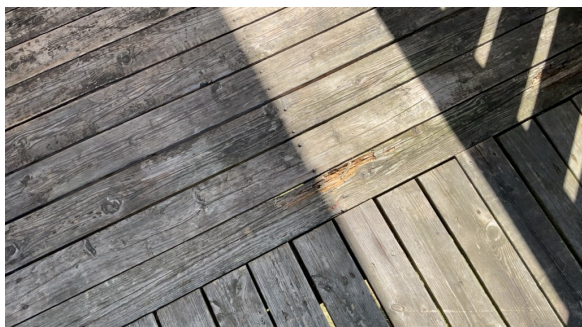
- Det er påvist fukt-/råteskader i konstruksjonen.

- Råteskadede konstruksjoner må skiftes ut.

Det bør påregnes å bygge opp terrassen på nytt.

**Kostnadsestimat: 50 000 - 100 000**

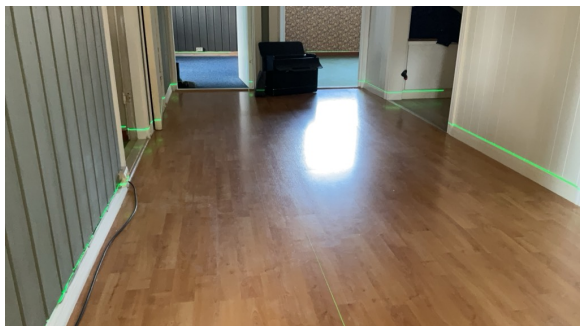
## TG 2 Gulv mot grunn

Gulv på grunn er av betong.

For å lukke avviket må det støpes nye gulv (påstøp). Hvorvidt dette er nødvendig er avhengig av hva man skal bruke etasjen til.

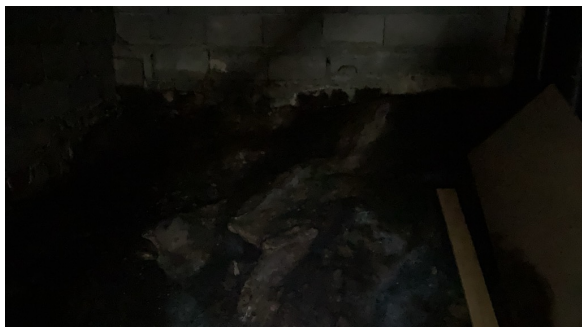
## Grunnmur og fundamenter

Grunnmur av lettklinkerblokker (Leca). Uteboden er fundamentert med søyler.

- Grunnmuren har sprekkdannelser.

Det er frostsprengt mur under det ene nedløpet. Normalt vil setninger i grunnen opphøre etter ca. 15. år, med mindre det foretas endringer eller tiltak som påvirker grunnforholdene.

Riss, sprekker og frostsprengt mur, utbedres med murpuss. Først må nedløp utbedres.
