Tilstandsrapport

Enebolig

Raugstadvegen 1 , 5704 VOSS

Befaringsdato: 15.04.2026

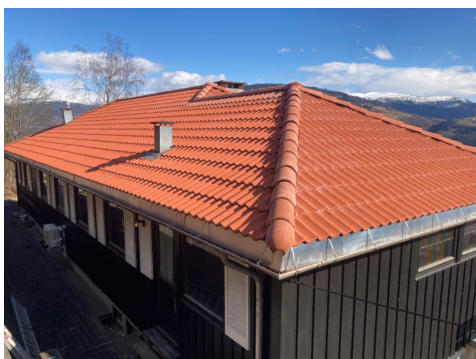
TG 2 Nedløp og beslag

- Vurdering av avvik:**
- Det er ikke tilfredsstillende bortledning av vann fra taknedløp ved grunnmur.
 - Det mangler snøfangere på hele eller deler av taket, men det var ikke krav om dette på byggemeldingstidspunktet.
 - Det mangler tilfredsstillende adkomst til pipe for feier.
 - Vurdering basert på alder. Tilstandsgrad 2 gis med bakgrunn i at mer enn halvparten av forventet brukstid på renner/nedløp/beslag er passert.

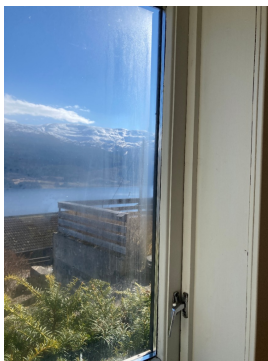
! TG 2 Dører

- Det er påvist dører med punkterte eller sprukne glassruter.
- Det er påvist utetthet/åpning mellom dørbblad og dørkarm. Dvs. at kaldtrekk kan oppstå.
- Karmene i dører er værslitte utvendig og det er sprekker i trevirket.

- Dører med punkterte/sprukne glass må påregnes skiftes ut, enten hele døren eller kun selve glassene.
- Det må påregnes noe vedlikehold og at enkelte dører må skiftes ut.

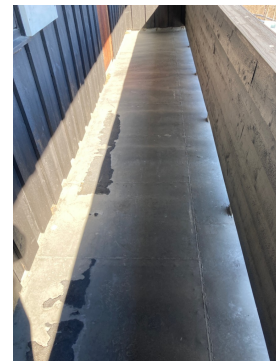
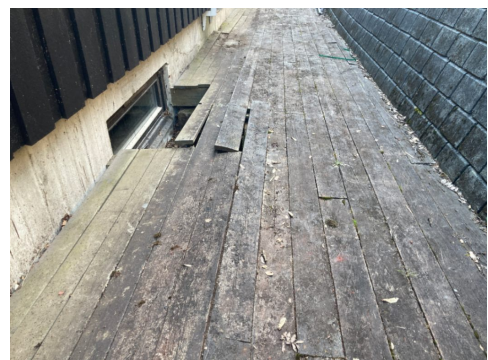
! TG 3 Utvendige trapper

- Betongtrapp har mindre sprekker/skader
- Det er påvist fukt-/råteskader i konstruksjonen.

- Råteskadede konstruksjoner må skiftes ut.
- Påviste skader må utbedres.

Kostnadsestimat: 100 000 - 200 000

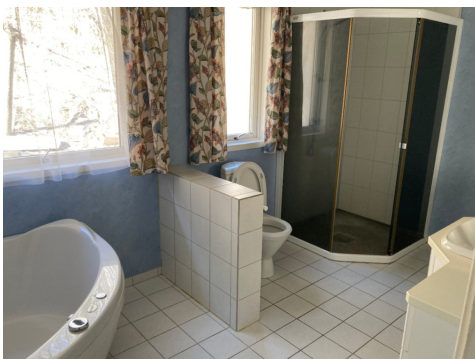
1. ETASJE > BAD (9,1 KVM)

- Hulltaking er ikke foretatt da det allerede er påvist andre avvik i våtsonen.

- Gjennomføre ytterligere undersøkelser og foreta utbedring av skade.

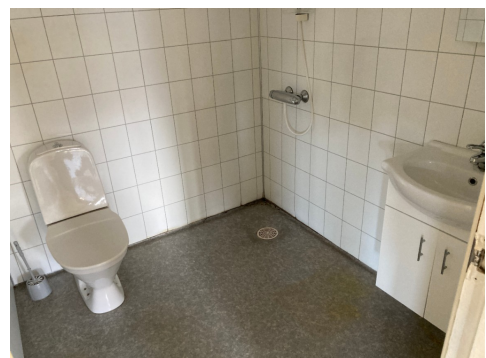
UNDERETASJE > BAD (3,6 KVM)

- Hulltaking er ikke foretatt da det allerede er påvist andre avvik i våtsonen.

- Gjennomføre ytterligere undersøkelser og foreta utbedring av skade.

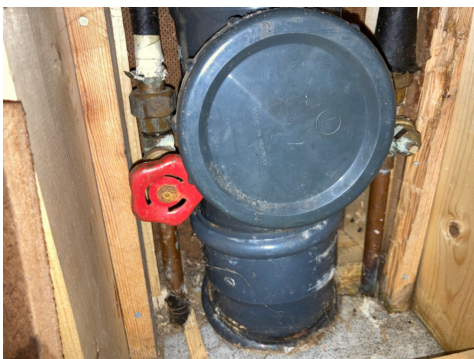
! TG 2 Avløpsrør

Skade/sprekk i avløpsrør i bod i kjeller, skadet rørdel er skiftet (ufaglært)

- I forbindelse med oppgradering av våtrom vil det være naturlig med utskiftning av rør.
- Eldre avløpsrør har blant annet større sannsynlighet for lekkasjer, noe som kan føre til omfattende og kostbare vannskader i boliger.
