Tilstandsrapport

Boligbygg med flere boenheter

Refstadsvingen 11 , 0589 OSLO

Befaringsdato: 23.02.2026

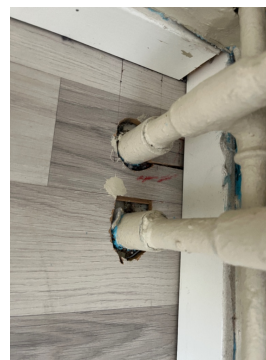
TG 2 Overflater

Laminatgulv og flislagt gulv. Det er ikke avdekket hulrom eller bom for overflatene til flislagt gulv i entré eller kjøkkenet. For laminatgulvet registreres det dårlige detaljer rundt utskjæringer til vannrør ved radiatorer. Disse bør tettes med plastdeksel e.l.

Tapet og malte overflater på veggene fra ukjent år. Det registreres ujevnheter og noen uferdige detaljer.

- Det er påvist skader på overflater.

Det registreres uferdige detaljer for gulv, vegger og listverk.

- Gjennomføre ytterligere undersøkelser og foreta utbedring av skade.

Forholdene innebærer økt vedlikeholdsbehov for gulv, vegger og listverk.

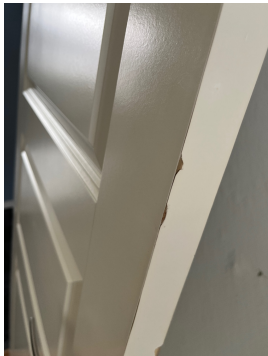
TG 2 Innvendige dører

Dører med generell normal bruksslitasje fra byggeår. Dørene til soverom er av nyere dato, fra ukjent år. Det registreres avskalling av maling og slitasje for dørblad og karm. Tiltak bør påregnes.

• Det er påvist andre avvik:

Det registreres slitasje på dører og karmen utover normal bruksslitasje.

• Dersom avvik ikke utbedres er det fare for videre skadeutvikling.

Forholdet innebærer økt vedlikeholdsbehov.

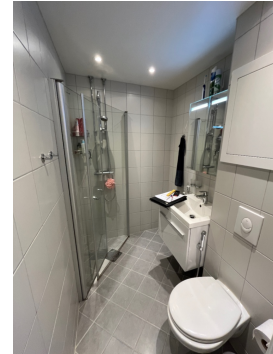
TG 2 Overflater vegger og himling

• Det er påvist at noen fliser har bom (hulrom under).

Det registreres bom i veggflis ved nedre del av dusjvegg mot kjøkkenet.

• Selv om bom eller hull lyd ikke alltid er et umiddelbart problem, bør det overvåkes nøye før eventuell utvikling i sprekker i flisfuger e.l. oppstår. Dette må en foreta tiltak for, for å begrense utviklingen.

Forholdet innebærer økt vedlikeholdsbehov og mulige utbedringer på sikt.

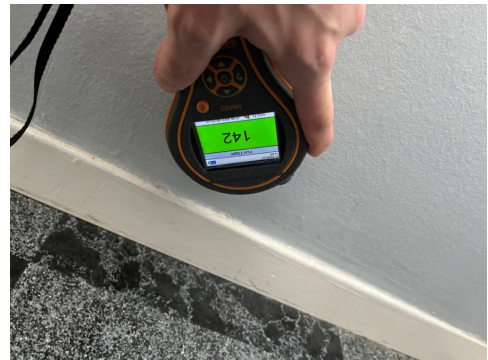
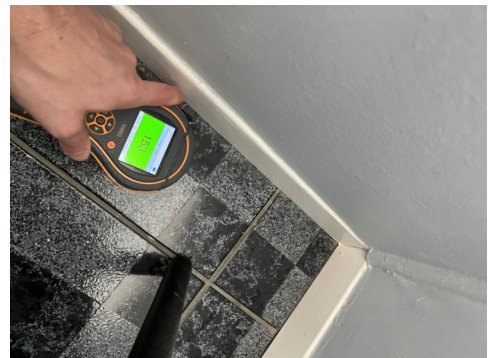
TG IU Tilliggende konstruksjoner våtrom

Hulltaking er ikke foretatt da det ikke er fysisk mulig pga. tilliggende konstruksjoner. Våtzone treffer mot fellesarealer og er bygget opp av mur.

Det ble utført fuktsøk på overflater og gjort fuktsøk uten unormale verdier.

- Det er pga bygningsmessige hindringer ikke fysisk mulig å foreta hulltaking i vegg bak våtzone.

Det er ingen mulighet til å foreta hulltaking mot våtzone da denne treffer mot fellesarealer og er bygget opp av mur.

- TGIU gitt ut ifra manglende mulighet for hulltaking.

Ved manglende hulltaking er det fare for at eventuelle skader i veggen ikke avdekkes.

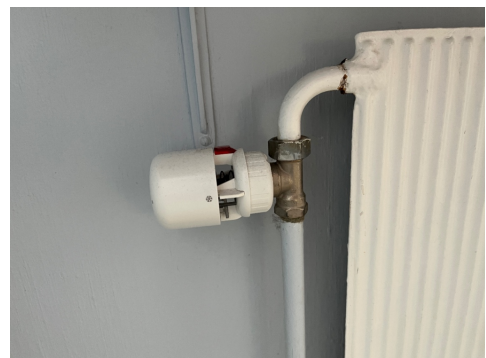
- Det er ikke behov for utbedringstiltak siden anlegget fungerer i dag, men ut ifra alder kan skader plutselig oppstå på eldre anlegg.

Forholdet innebærer økt vedlikeholdsbehov og mulige utbedringer av anlegget på sikt grunnet alder.
