# Tilstandsrapport

Øyaveien 50, 1900 FETSUND

# gnr. 412, bnr. 136

Rapportdato: 24.05.2023

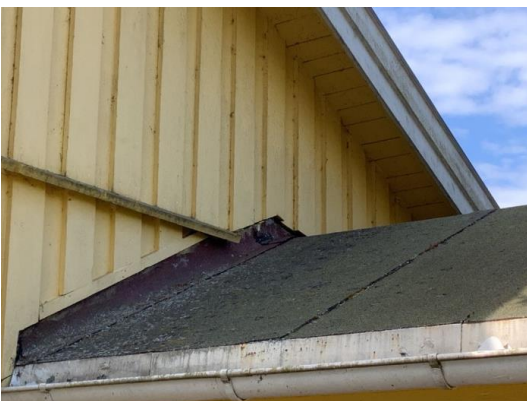
Taktekkingen er av papp. Taket er besiktiget fra bakkenivå.

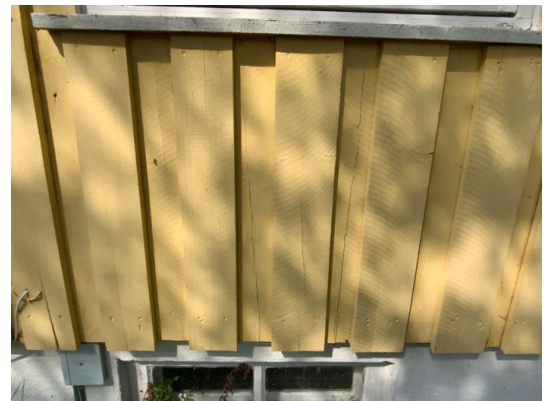
Veggene har bindingsverkskonstruksjon fra byggeår. Fasade/kledning har stående bordkledning og teglstein.

- Det er påvist spredte råteskader i bordkledningen.

- Råteskadet trekledning må skiftes ut.

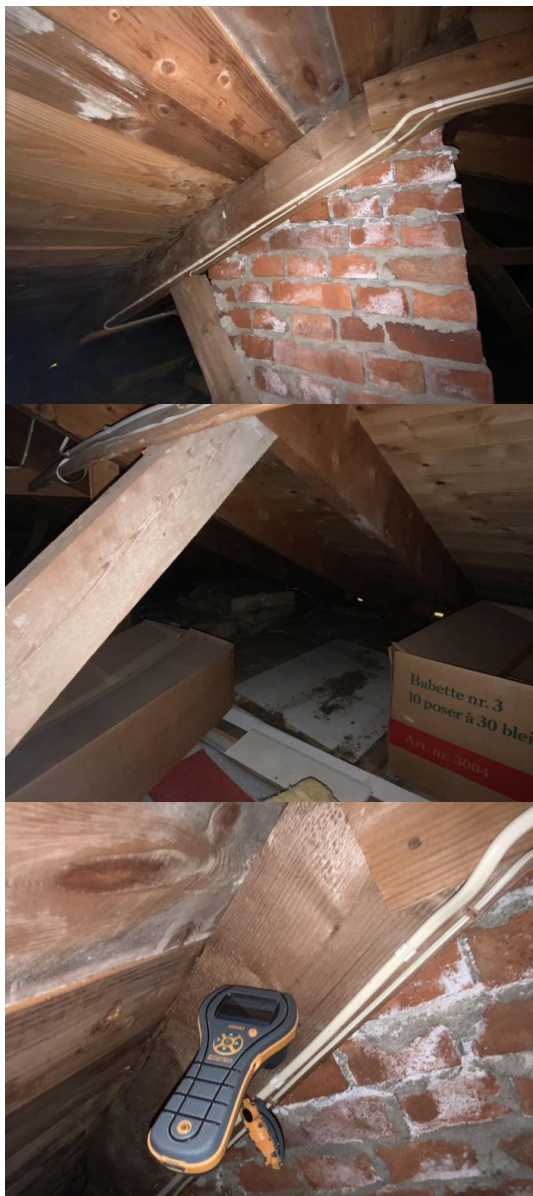
Takkonstruksjonen har sperrekonstruksjon med bordet undertak.

- Det er avvik:

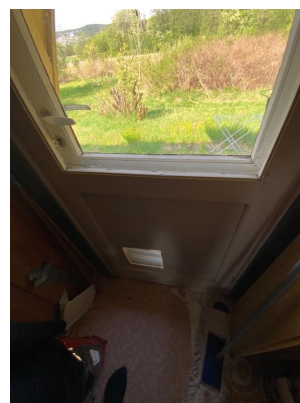
Bygningen har malt balkongdør i tre.

- Karmene i dører er værslitte utvendig og det er sprekker i trevirket.

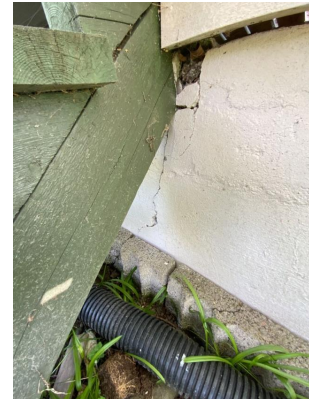
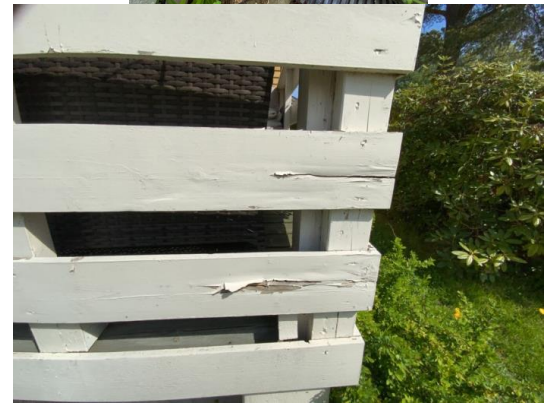
Etablert overbygget balkong utgang fra stue. Trekonstruksjon. Etablert terrasse med heller og del med overbygg. Trekonstruksjon. Rom under terrasse er med Lecadekke e.l.

Noe råteskade på rekkverk.

- Rekkverket er for lavt i forhold til dagens krav til rekkverkshøyder.
- Det er avvik:

Synlig sprekk i fundamentering

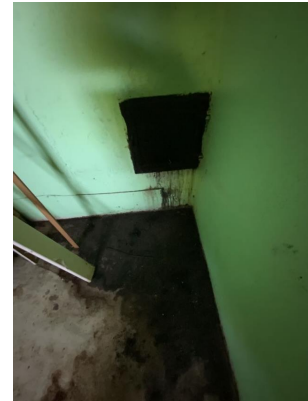
Boligen har mursteinspipe og åpen peis.

- Feieluke er skadet.

- Påviste skader må utbedres.

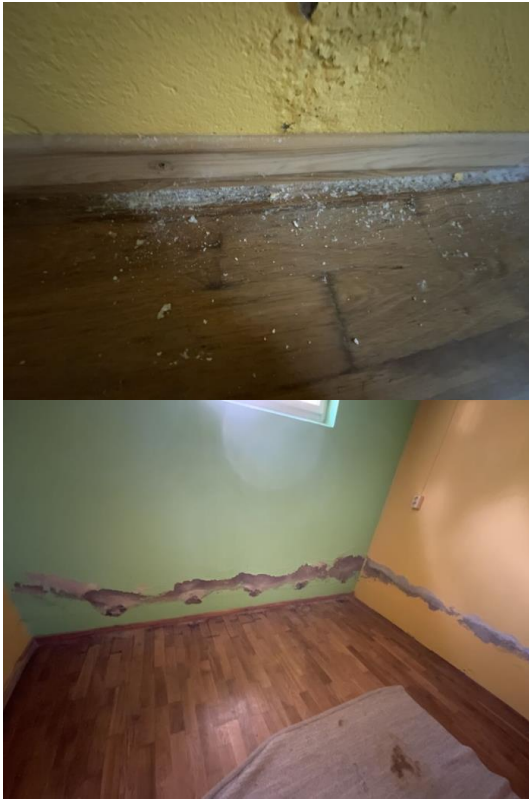
Gulvet er av betong og har parkett. Veggene har betong/mur. Hulltaking er ikke foretatt. Rommet har en konstruksjon som gjør hulltaking unødvendig.

- Det er påvist indikasjoner på noe fuktgjennomtrenging i kjellergulv.
- Det er påvist fuktighet i oppforet tregulv i underetg/kjeller, og det er derfor ikke foretatt hulltaking.
- Det er påvist indikasjoner på noe fuktgjennomtrenging inn i kjellermur.
- Det er påvist synlig fuktighet på mur/gulv i kjeller.

- Det må foretas tiltak for å redusere/begrense fuktgjennomtrenging inn i kjeller.

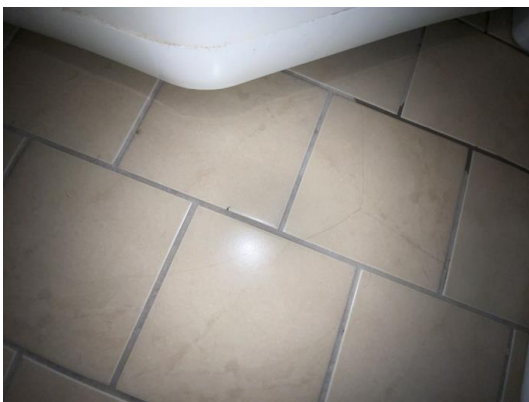
Gulvet er flislagt. Rommet har elektriske varmekabler. Fall mot sluk er målt til 16mm underkant terskel.

- Det er påvist sprekker i fliser.
- Det er påvist at høydeforskjell fra topp slukrist til gulv/synlig topp membran ved dørterskel er mindre enn 25 mm.

- Fliser må skiftes.
- Våtrommet fungerer med dette avviket.

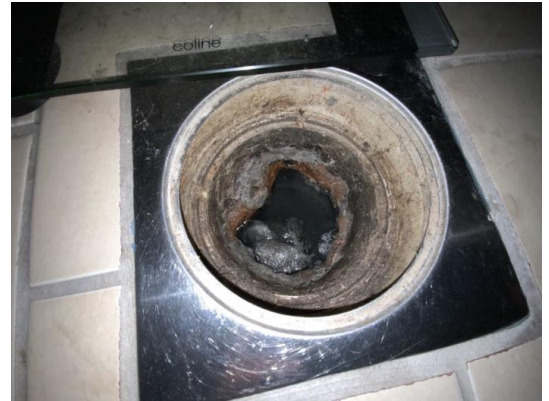
Det er eldre soilsluk og ukjent tettesjikt/membran.

- Mer enn halvparten av forventet brukstid er passert på membranløsningen.
- Membran i kombinasjon med gammelt sluk uten klemring. Membran er smurt ned på sluk.
- Mer enn halvparten av forventet brukstid er passert på slukløsningen.

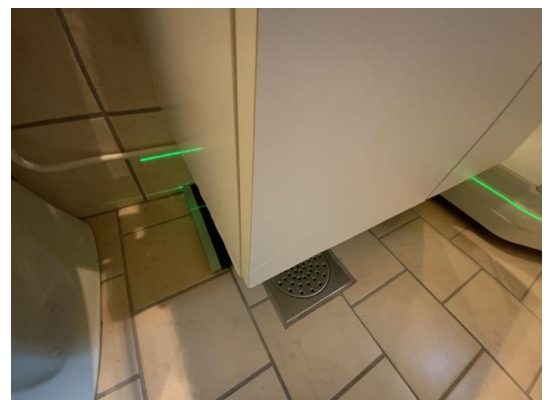
Rommet har toalett, dusjkabinett og opplegg for vaskemaskin. Servant med underskap. Speilskap med belysning.

- Det er påvist fuktskjolder/svelling i skapinnredning.

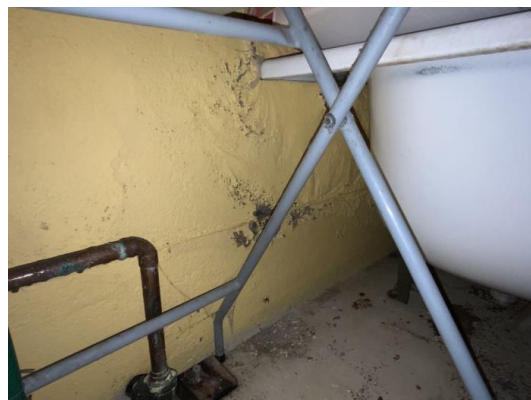
Hulltaking er ikke foretatt da det allerede er påvist andre avvik i våtsonen.

- Ved fuktmåling i nedre del av vegg mot våtsone fra tilstøtende rom, måles høye fuktverdier.
- Hulltaking er ikke foretatt da det allerede er påvist andre avvik i våtsonen.

- Gjennomføre ytterligere undersøkelser og foreta utbedring av skade.

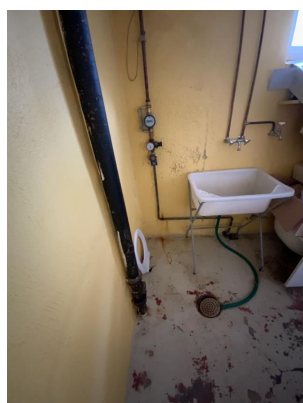
Aktuell byggeforskrift er byggeforskrifter fra før 1997. Dokumentasjon: ingen dokumentasjon. Etablert opplegg for vaskemaskin og plast utslagskum

- Våtrommet må oppgraderes for å tåle normal bruk etter dagens krav.

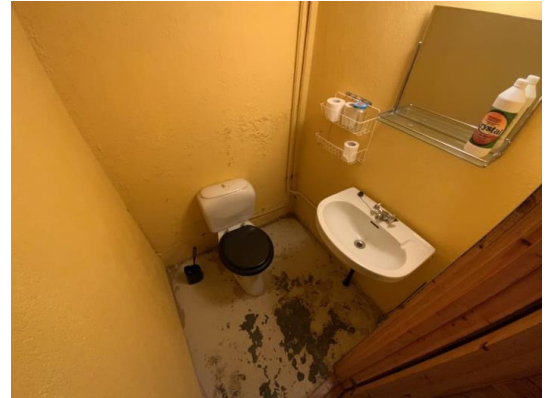
Toalettrom med vegghegt servant og frittstående toalett. Malt pusset vegger og malt betonggulv.

- Det er påvist skade som følge av angrep av fukt/råte.

- Gjennomføre ytterligere undersøkelser og foreta utbedring av skade.

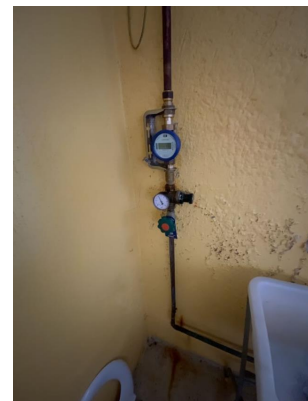
Innvendige vannledninger er av kobber.

- Mer enn halvparten av forventet brukstid er passert på innvendige vannledninger.

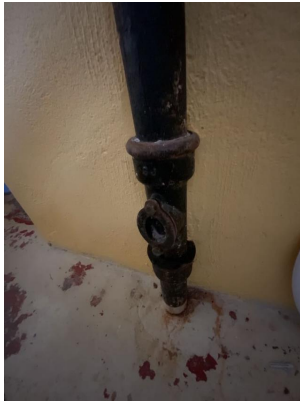
Det er avløpsrør av støpejern.

- Mer enn halvparten av forventet brukstid er passert på innvendige avløpsledninger.

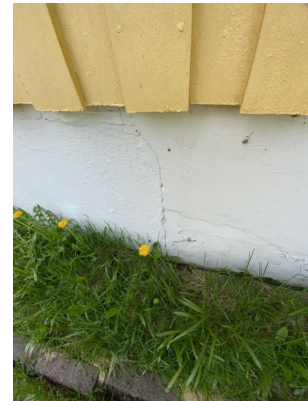
Bygningen har betonggrunnmur.

- Grunnmuren har sprekkdannelser.

Det er sprekk i overgang opprinnelig mur og påbygget del.

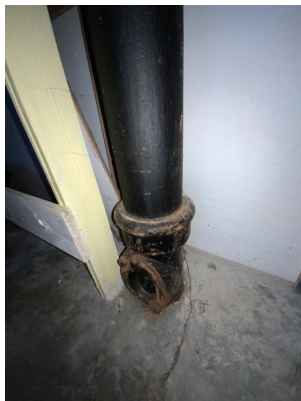
Utvendige avløpsrør er av støpejern Utvendige avløpsledninger er fra 1965. og utvendige vannledninger er av plast (PEL).

- Mer enn halvparten av forventet brukstid er passert på utvendige avløpsledninger.
