Øyaveien 50, 1900 FETSUND

**Romslig enebolig med garasje,  
stor tomt, 4 soverom og mye  
lagringsplass. Landlig og fredelig  
beliggenhet i blindvei.**

Befaringsdato: 22.05.2023

Rapportdato: 24.05.2023

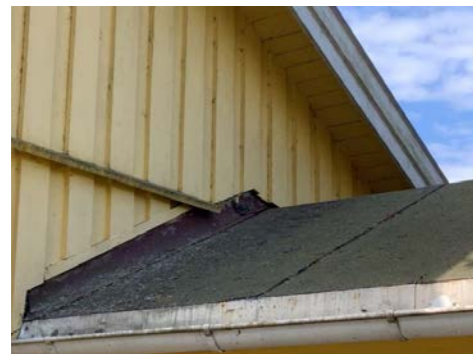
### Taktekking - 2

bakkenivå.  
Vurdering av avvik: Mer enn halvparten av forventet brukstid er passert på taktekkingen. Taktekkingen har mose og slitasje på grunn av elde.  
Tiltak: Lokal utbedring må utføres.

Taktekkingen er av papp. Taket er besiktiget fra bakkenivå.

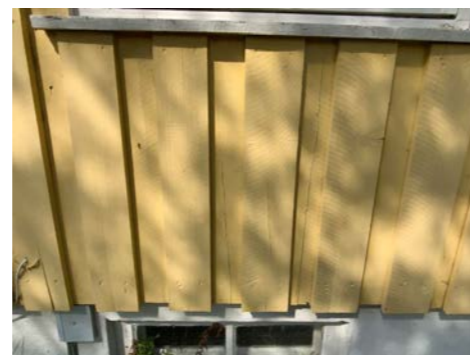
Utvendig > Veggkonstruksjon  
Veggene har bindingsverkskonstruksjon fra byggeår. Fasade/kledning har stående bordkledning og teglstein.  
Vurdering av avvik: Det er påvist spredte råteskader i bordkledningen.  
Tiltak: Råteskadet trekledning må skiftes ut.

Veggene har bindingsverkskonstruksjon fra byggeår. Fasade/kledning har stående bordkledning og teglstein.

- Det er påvist spredte råteskader i bordkledningen.

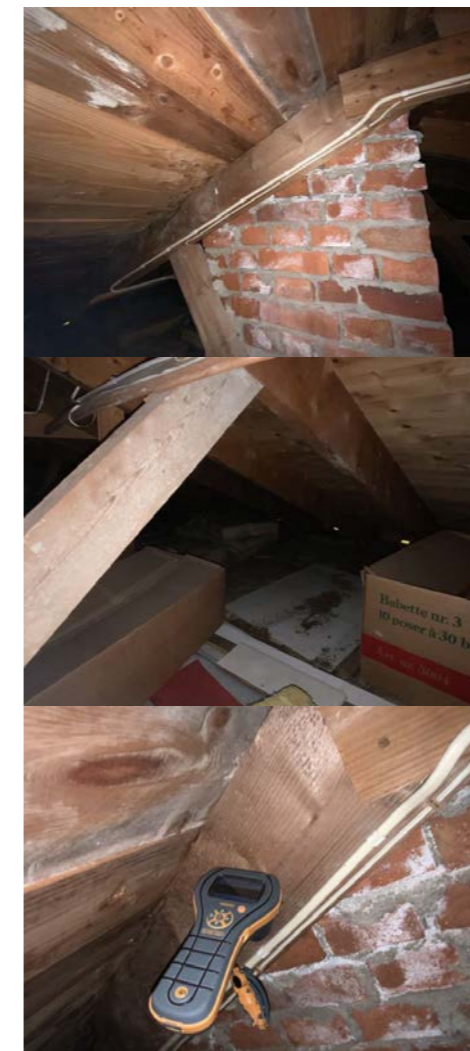
Utvendig > Takkonstruksjon/Loft  
Takkonstruksjonen har sperrekonstruksjon med bordet undertak.  
Vurdering av avvik: Det er noe ujevn isolering på loftet.  
Tiltak: Utbedre isolasjonen.

Takkonstruksjonen har sperrekonstruksjon med bordet undertak.

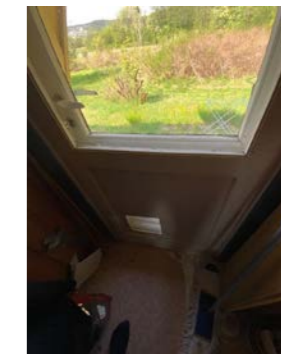
Utvendig > Dører  
Bygningen har malt balkongdør i tre.  
Vurdering av avvik: Karmene i dører er værslitte utvendig og det er sprekker i trevirket.  
Tiltak: Det må påregnes noe vedlikehold og at enkelte dører må skiftes ut.

Bygningen har malt balkongdør i tre.

- Karmene i dører er værslitte utvendig og det er sprekker i trevirket.

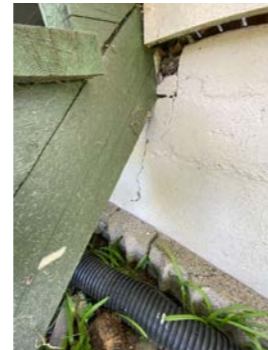
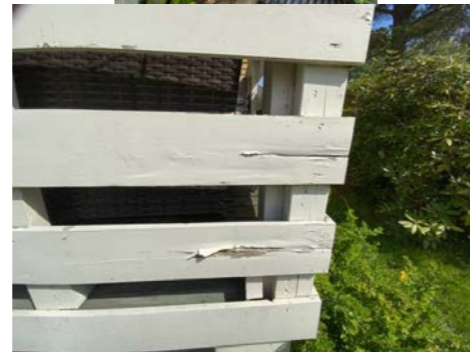
Utvendig > Balkonger, terrasser og rom under balkonger  
Etablert overbygget balkong utgang fra stue. Trekonstruksjon. Etablert terrasse med heller og del med overbygg. Trekonstruksjon. Rom under terrasse er med Lecadekke e.l.  
Vurdering av avvik: Rekkverket er for lavt i forhold til dagens krav til rekkverkshøyder. Synlig sprekk i fundamentering  
Tiltak: Det er ikke krav om utbedring av rekkverkshøyde opp til dagens forskriftskrav.  
Undesøke nærmere.

Etablert overbygget balkong utgang fra stue. Trekonstruksjon. Etablert terrasse med heller og del med overbygg. Trekonstruksjon. Rom under terrasse er med Lecadekke e.l.

Noe råteskade på rekkverk.

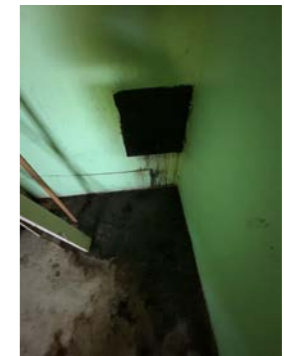
Boligen har mursteinspipe og åpen peis.  
Vurdering av avvik: Feieluke er skadet. Det opplyses om noe dårlig trekk ved oppstart.  
Tiltak: Påviste skader må utbedres.

Boligen har mursteinspipe og åpen peis.

- Feieluke er skadet.

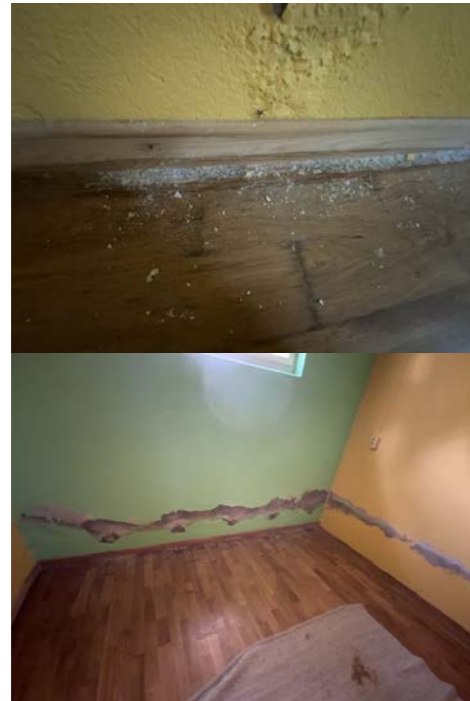
Gulvet er av betong og har parkett. Veggene har betong/mur. Hulltaking er ikke foretatt. Rommet har en konstruksjon som gjør hulltaking unødvendig.  
Vurdering av avvik: Det er påvist indikasjoner på noe fuktgjennomtrenging i kjellergulv. Det er påvist fuktighet i oppforet tregulv i underetg/kjeller, og det er derfor ikke foretatt hulltaking. Det er påvist indikasjoner på noe fuktgjennomtrenging inn i kjellermur. Det er påvist synlig fuktighet på mur/gulv i kjeller.  
Tiltak: Det må foretas tiltak for å redusere/begrense fuktgjennomtrenging inn i kjeller.

Gulvet er av betong og har parkett. Veggene har betong/mur. Hulltaking er ikke foretatt. Rommet har en konstruksjon som gjør hulltaking unødvendig.

- Det er påvist indikasjoner på noe fuktgjennomtrenging i kjellergulv.
- Det er påvist fuktighet i oppforet tregulv i underetg/kjeller, og det er derfor ikke foretatt hulltaking.
- Det er påvist indikasjoner på noe fuktgjennomtrenging inn i kjellermur.
- Det er påvist synlig fuktighet på mur/gulv i kjeller.

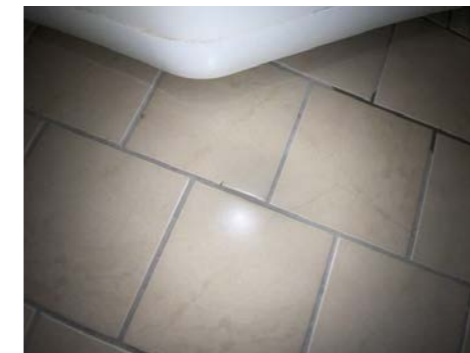
Vurdering av avvik: Det er påvist sprekker i fliser. Det er påvist at høydeforskjell fra topp slukrist til gulv/synlig topp membran ved dørterskel er mindre enn 25 mm.

Gulvet er flislagt. Rommet har elektriske varmekabler. Fall mot sluk er målt til 16mm underkant terskel.

- Det er påvist sprekker i fliser.
- Det er påvist at høydeforskjell fra topp slukrist til gulv/synlig topp membran ved dørterskel er mindre enn 25 mm.

Tiltak: Fliser må skiftes. Våtrommet fungerer med dette avviket.

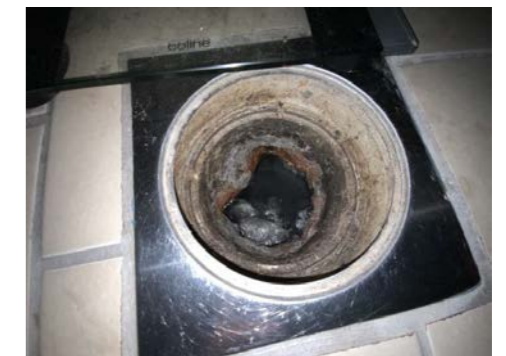
Det er eldre soilsluk og ukjent tettesjikt/membran. Vurdering av avvik: Mer enn halvparten av forventet brukstid er passert på membranløsningen.

Det er eldre soilsluk og ukjent tettesjikt/membran.

- Mer enn halvparten av forventet brukstid er passert på membranløsningen.
- Membran i kombinasjon med gammelt sluk uten klemring. Membran er smurt ned på sluk.
- Mer enn halvparten av forventet brukstid er passert på slukløsningen.

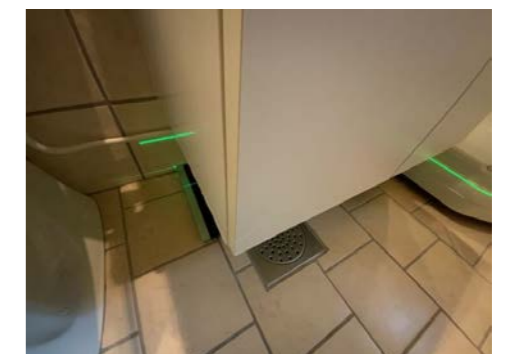
Vurdering av avvik: Det er påvist fuktskjolder/svelling i skapinnredning.

Rommet har toalett, dusjkabinett og opplegg for vaskemaskin. Servant ved underskap. Speilskap med belysning.

- Det er påvist fuktskjolder/svelling i skapinnredning.

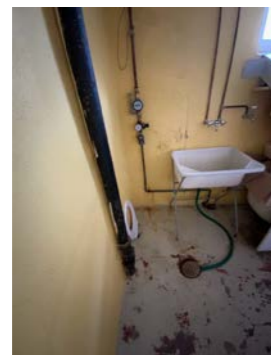
Aktuell byggeforskrift er byggeforskrifter fra før 1997. Dokumentasjon: ingen dokumentasjon.  
Etablert opplegg for vaskemaskin og plast utslagskum  
Vurdering av avvik: Våtrommet må oppgraderes for å tåle normal bruk etter dagens krav.  
Tiltak: Våtrommet må totalrenoveres. Alle forhold med tettesjikt, våtsone, sluk m.m. må dokumenteres.

Aktuell byggeforskrift er byggeforskrifter fra før 1997. Dokumentasjon: ingen dokumentasjon. Etablert opplegg for vaskemaskin og plast utslagskum

- Våtrommet må oppgraderes for å tåle normal bruk etter dagens krav.

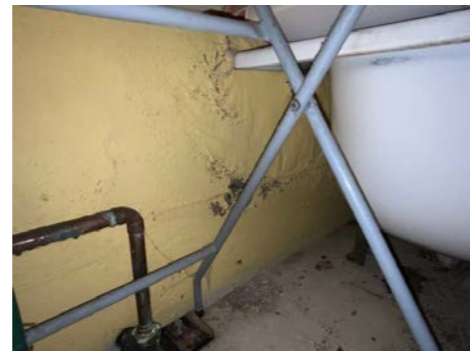
Hulltaking er ikke foretatt da det allerede er påvist andre avvik i våtsonen.  
Vurdering av avvik: Ved fuktmåling i nedre del av vegg mot våtsone fra tilstøtende rom, måles høye fuktverdier. Hulltaking er ikke foretatt da det allerede

Hulltaking er ikke foretatt da det allerede er påvist andre avvik i våtsonen.

- Ved fuktmåling i nedre del av vegg mot våtsone fra tilstøtende rom, måles høye fuktverdier.
- Hulltaking er ikke foretatt da det allerede er påvist andre avvik i våtsonen.

er påvist andre avvik i våtsonen.  
Tiltak: Gjennomføre ytterligere undersøkelser og foreta utbedring av skade.

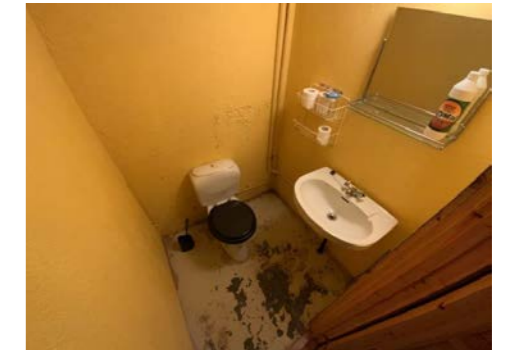
Toalettrom med vegghengt servant og frittstående toalett. Malt pusset vegger og malt betonggulv.  
Vurdering av avvik: Det er påvist skade som følge av angrep av fukt/råte.  
Tiltak: Gjennomføre ytterligere undersøkelser og foreta utbedring av skade.

Toalettrom med vegghengt servant og frittstående toalett. Malt pusset vegger og malt betonggulv.

- Det er påvist skade som følge av angrep av fukt/råte.

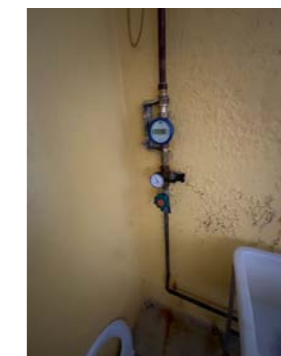
Innvendige vannledninger er av kobber.

- Mer enn halvparten av forventet brukstid er passert på innvendige vannledninger.

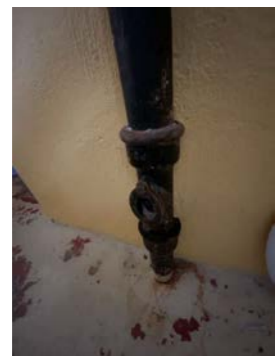
Det er avløpsrør av støpejern.

- Mer enn halvparten av forventet brukstid er passert på innvendige avløpsledninger.

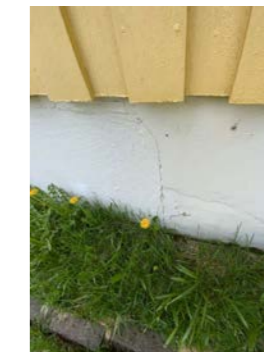
Vurdering av avvik: Grunnmuren har sprekkdannelser. Det er sprekke i overgang opprinnelig mur og påbygget del.

Bygningen har betonggrunnmur.

- Grunnmuren har sprekkdannelse.

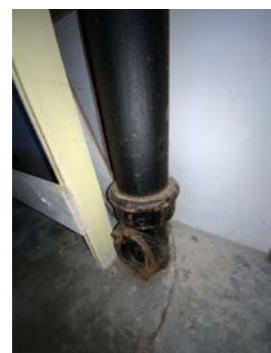
Utvendige avløpsrør er av støpejern Utvendige avløpsledninger er fra 1965. og utvendige vannledninger er av plast (PEL).

- Mer enn halvparten av forventet brukstid er passert på utvendige avløpsledninger.
