# Tilstandsrapport

Leilighet

Harald Posts vei 5, 1930 AURSKOG

Rapportdato: 27.08.2025

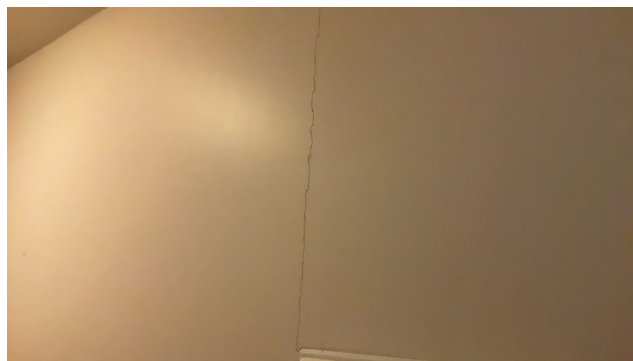
### TG 2 Overflater

Det er stedvis svinnsprekker i boden.

Bør utbedres.

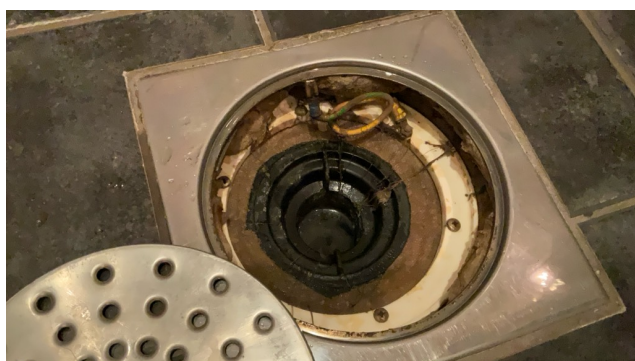
## ! TG 2 Sluk, membran og tettesjikt

Det er plastsluk og smøremembran med ukjent utførelse. Fra byggeåret.

- Mer enn halvparten av forventet brukstid er passert på membranløsningen.

- Overvåk tilstanden jevnlig. For å få tilstandsgrad 0 eller 1 må tettesjiktet skiftes ut, men tidspunktet for når dette er nødvendig er vanskelig å si noe om.
- Det er viktig å merke seg at levetiden til en membran varierer basert på kvalitet, installasjon og bruk. Eldre membraner kan bli sprø og sprekke opp, noe som fører til at de mister sin vanntettende funksjon. Dette kan resultere i vannlekkasjer gjennom vegger og gulv og fuktskader.

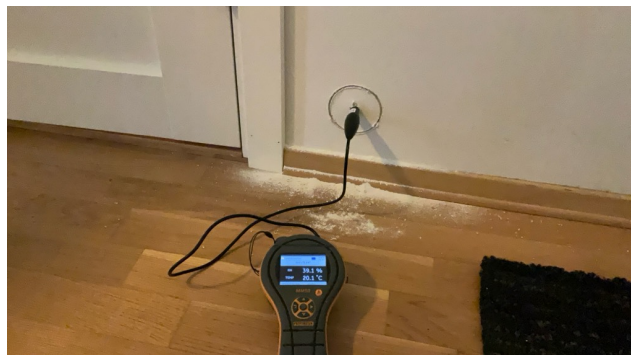
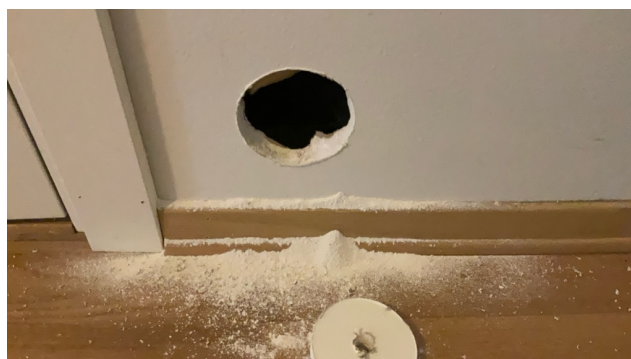
### ! TG 0 Tilliggende konstruksjoner våtrom

Hulltaking er foretatt uten å påvise unormale forhold. Hulltaking ble foretatt i vegg fra entre/gang mot bad. Det ble målt relativ luftfuktighet i vegg og det ble gjort visuell inspeksjon. Det ble ved målinger og visuell inspeksjon ikke påvist tegn på fuktskader.

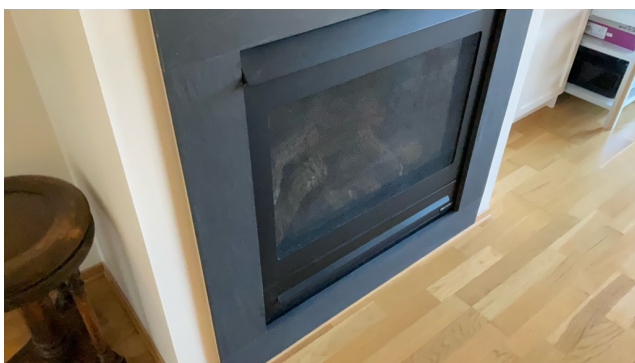
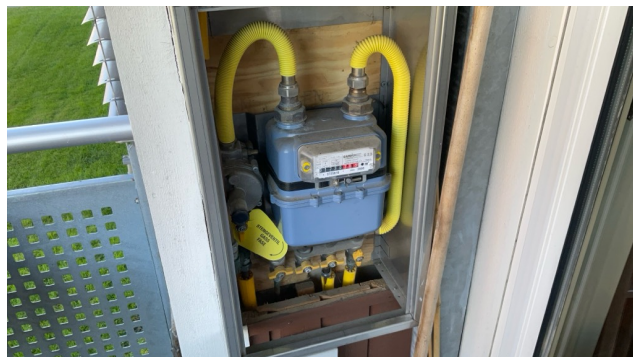
Det er installert gasspeis.

Gassinstallasjonens standard er ikke vurdert, men sameiet har avtale med fagkyndig som gjennomfører årlig kontroll av anlegget.
