# Tilstandsrapport

📍 Trallegangen 19, 2030 NANNESTAD

# gnr. 151, bnr. 30, snr. 10

Rapportdato: 29.10.2024

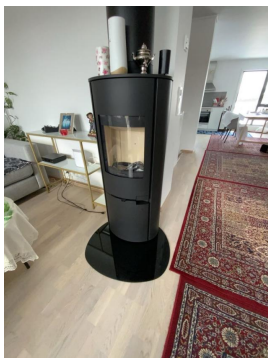
Peisovn i stue med stålpipen fra byggeår. Pipeløp er formelt ikke vurdert og det forutsettes at de branntekniske krav er kontrollert og godkjent av det stedlige brann og feievesen. Ildsted ble ikke funksjonstestet av undertegnende men det ble ikke opplyst om negative avvik på befaringsdagen.

Besiktigelse av ildsted.

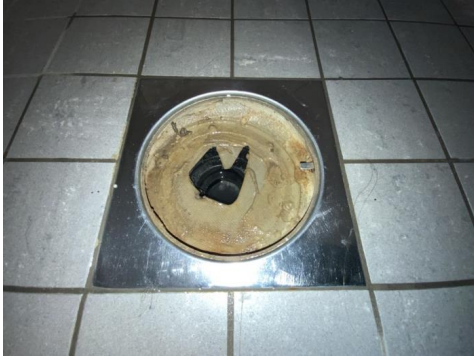
Badet har plastsluk. Badet har smøremembran med dokumentert utførelse. Synlig mansjett med tilfredsstillende klemt tettefunksjon.

Kontroll av sluk.

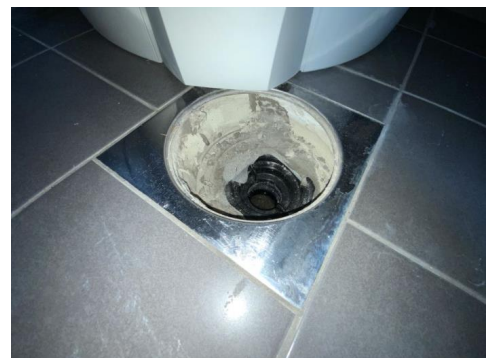
Badet har plastsluk. Badet har smøremembran med dokumentert utførelse. Synlig mansjett med tilfredsstillende klemt tettefunksjon.

Kontroll av sluk.

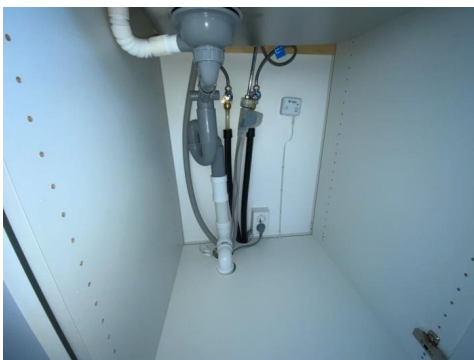
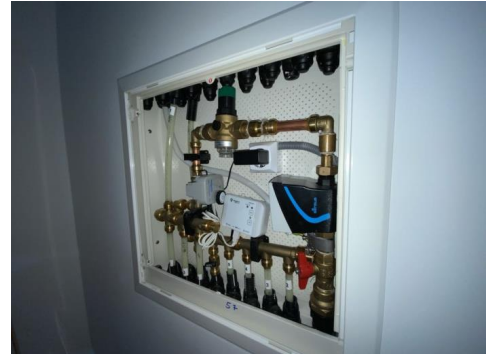
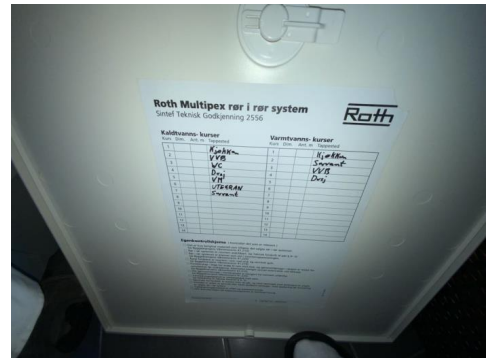
Vannrør fra byggeår av materialtype pex og kobber. Fordelerskap på vaskerom. Waterguard i benkeskap på kjøkken bør etableres for god sikring av lekkasjevann. Alder er normalt i seg selv en vurderingskriterie hva angår slitasjegrad. Videre bemerkes at bunnledninger av den årsak følgelig heller ikke er kontrollert. Ingen negative avvik observert på befaringsdagen.

Besiktigelse av røropplegg.

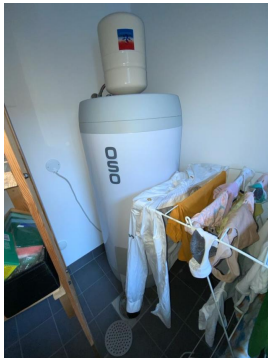
Varmtvannsbereder ca. 200 L fra byggeår plassert på vaskerom. Rom med sluk for lekkasjevann. Normalt vil fabrikkår indikere tilstanden og samtidig forventet levetid ut fra en gjennomsnittsbetraktning.

Besiktigelse av bereder.
