# Tilstandsrapport

📍 Trallegangen 19, 2030 NANNESTAD

# gnr. 151, bnr. 30, snr. 10

Rapportdato: 25.03.2024

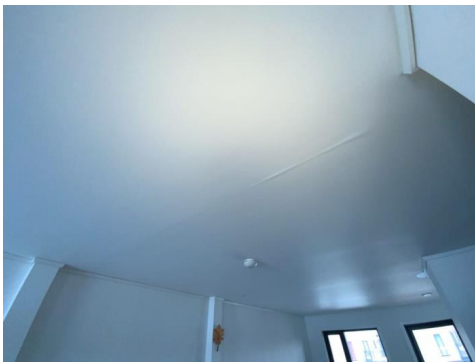
Sparkelstrimmel i plateskjøt har sluppet der lokal utbedring med overflatebehandling av hele takflaten er påregnelig.

Gipsplateovergang i 2.etg bør utbedres.

- Overflater må utbedres eller skiftes.

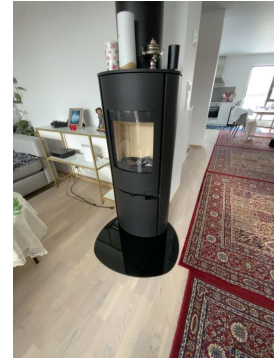
Peisovn i stue med stålpipen fra byggeår. Pipeløp er formelt ikke vurdert og det forutsettes at de branntekniske krav er kontrollert og godkjent av det stedlige brann og feievesen. Ildsted ble ikke funksjonstestet av undertegnede men det ble ikke opplyst om negative avvik på befaringsdagen.

Besiktigelse av ildsted.

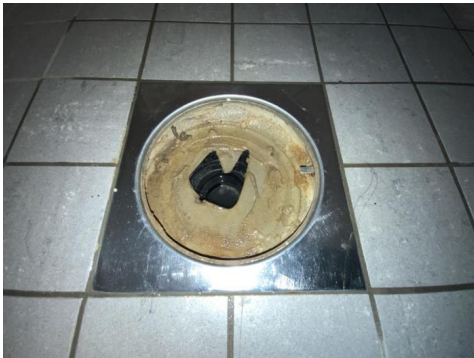
Badet har plastsluk. Badet har smøremembran med dokumentert utførelse. Synlig mansjett med tilfredsstillende klemt tettefunksjon.

Kontroll av sluk.

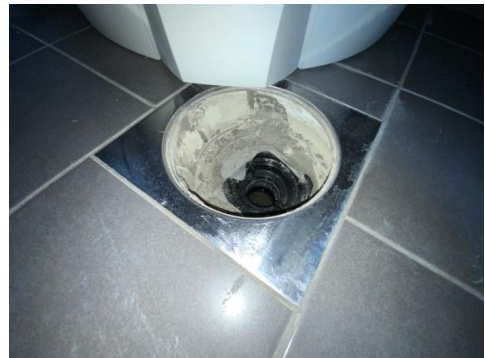
Badet har plastsluk. Badet har smøremembran med dokumentert utførelse. Synlig mansjett med tilfredsstillende klemt tettefunksjon.

Kontroll av sluk.

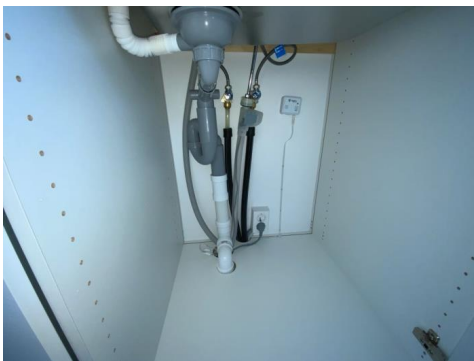
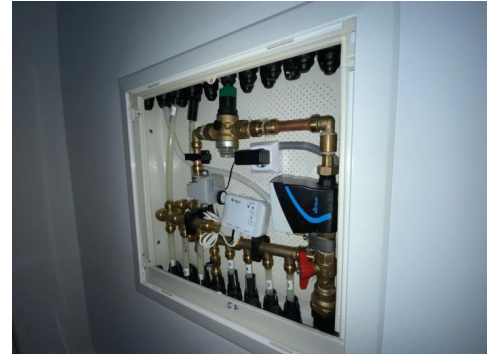
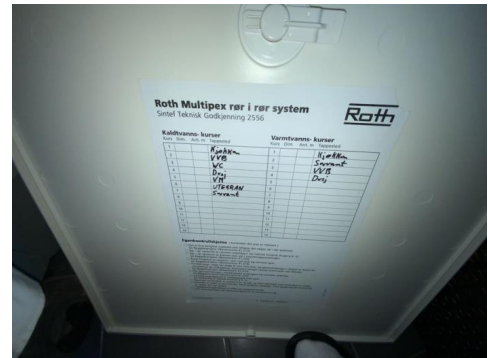
Vannrør fra byggeår av materialtype pex og kobber. Fordelerskap på vaskerom. Waterguard i benkeskap på kjøkken bør etableres for god sikring av lekkasjevann. Alder er normalt i seg selv en vurderingskriterie hva angår slitasjegrad. Videre bemerkes at bunnledninger av den årsak følgelig heller ikke er kontrollert. Ingen negative avvik observert på befaringsdagen.

Besiktigelse av røropplegg.

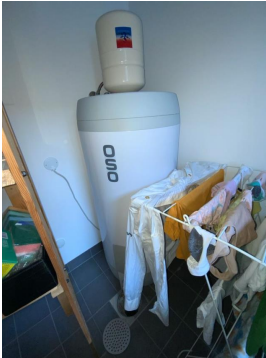
Varmtvannsbereder ca. 200 L fra byggeår plassert på vaskerom. Rom med sluk for lekkasjevann. Normalt vil fabrikkår indikere tilstanden og samtidig forventet levetid ut fra en gjennomsnittsbetraktning.

Besiktigelse av bereder.
