# Tilstandsrapport

Boligbygg med flere boenheter

Mathiasbakken 6 I, 3132 HUSØYSUND

Rapportdato: 02.05.2025

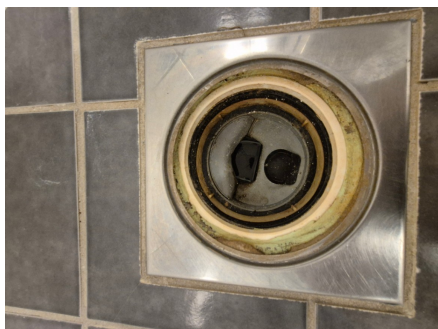
- Det er påvist at høydeforskjell fra topp slukrist til gulv/synlig topp membran ved dørterskel er mindre enn 25 mm.
- Det er påvist avvik i fallforhold til sluk i forhold til krav i forskrift på byggetidspunktet.

Riss i en gulvflis mot sluk i dusjen.

Sluk i dusj.

- Installering av tett dusjkabinett anbefales.
- Overvåk tilstanden jevnlig. For å få tilstandsgrad 0 eller 1 må tettesjiktet skiftes ut, men tidspunktet for når dette er nødvendig er vanskelig å si noe om.

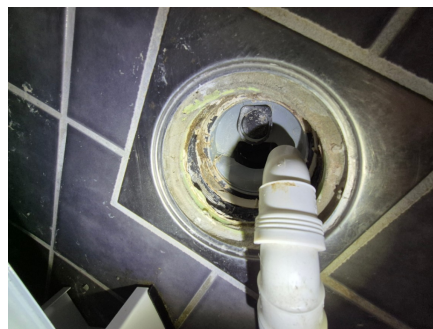
Sluk under vaskemaskin.
