# Tilstandsrapport

Tomannsbolig

Andøysløyfen 19, 4623 KRISTIANSAND S

Befaringsdato: 10.11.2025

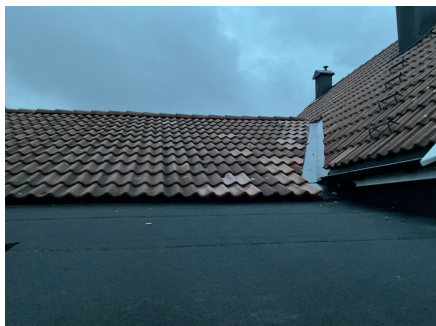
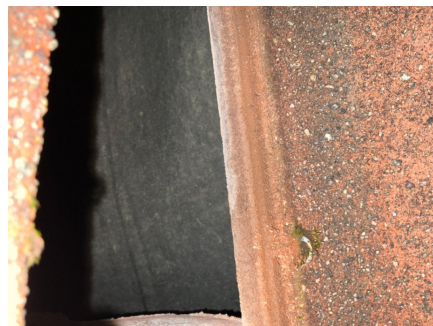
- Tidspunkt for utskiftning av undertak nærmer seg.
- Når takteking og undertak begynner å bli gamle, øker risikoen for lekkasjer, noe som kan føre til omfattende og kostbare reparasjoner av underliggende konstruksjoner dersom en ikke foretar tiltak på konstruksjonene før dette oppstår.
- Tidspunkt for utskiftning av takteking nærmer seg.
- Knekte takstein må skiftes.

Bytte takstein ved behov da det ved knekte stein er fare for vann på undertaket og fukt/råte i underliggende konstruksjoner.

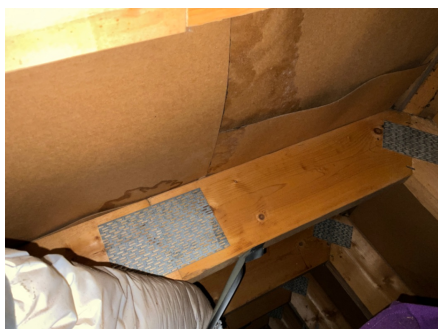
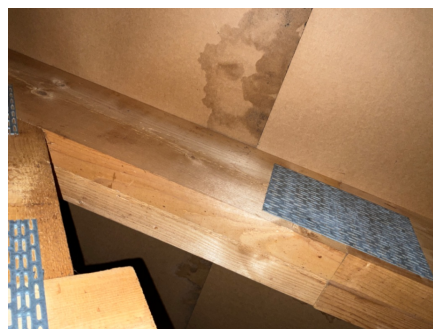
- Det er påvist fuktskjolder/skader i takkonstruksjonen.
- Det er registrert symptom på fuktskader i konstruksjonen.

Mye fuktmerker i undertaket, ny tekking bør vurderes. Konstruksjonen må holdes under oppsikt.

Undertak av denne typen tåler svært lite fuktighet før den mister form og det lekker vann inn.

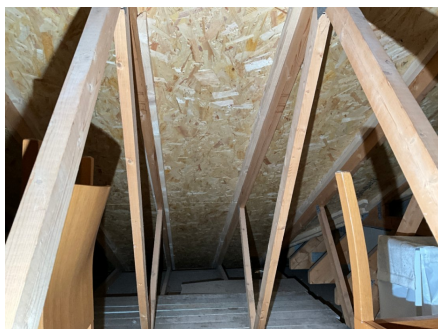
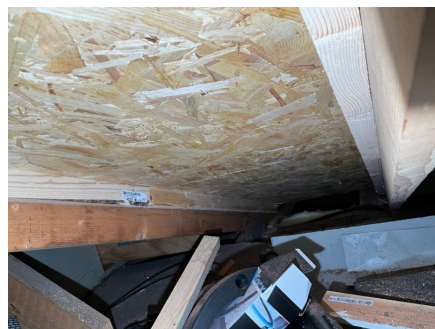
Over garasjen er det takkonstruksjonen i tre. Taket er nylig byttet av eier i forbindelse med en lekkasje.

Nytt undertak.

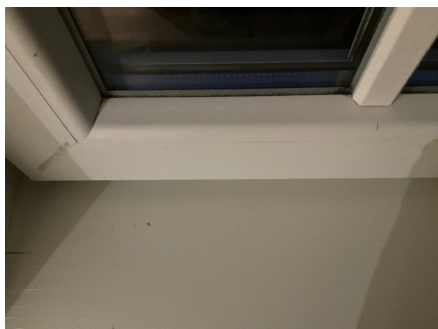
PVC av nyere dato

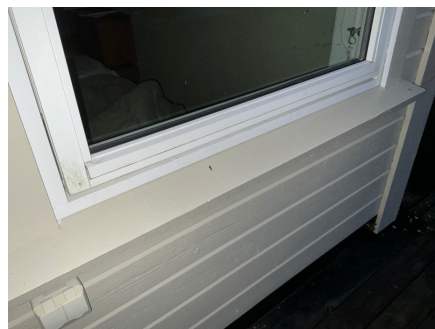
- Karmene i vinduer er slitte og det er sprekker i trevirket.
- Tilstandsgrad 2 gis når bygningsdelen har vesentlige avvik. Bygningsdelen skal enten ha feil utførelse, en skade eller symptomer på skade, sterk slitasje eller nedsatt funksjon. Graden gis når bygningsdelen trenger vedlikehold eller tiltak i nær fremtid. Graden skal også brukes når delen er gammel og det er grunn til å varsle om faren for skader på grunn av alderen, eller når det er grunn til å overvåke delen spesielt på grunn av fare for større skader eller følgeskader.

Tre fra byggeår.

- Det må påregnes noe vedlikehold og at enkelte vinduer må skiftes ut.

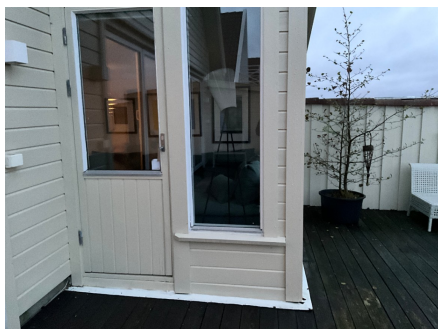
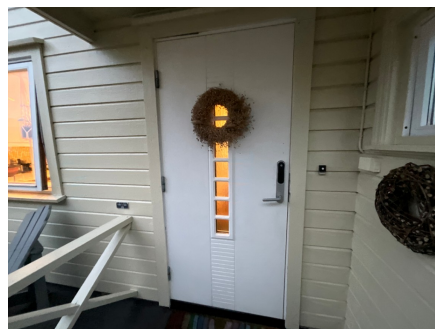
- Det er påvist dører som er vanskelig å åpne eller lukke.
- Karmene i dører er værslitte utvendig og det er sprekker i trevirket.
- Tilstandsgrad 2 gis når bygningsdelen har vesentlige avvik. Bygningsdelen skal enten ha feil utførelse, en skade eller symptomer på skade, sterk slitasje eller nedsatt funksjon. Graden gis når bygningsdelen trenger vedlikehold eller tiltak i nær fremtid. Graden skal også brukes når delen er gammel og det er grunn til å varsle om faren for skader på grunn av alderen, eller når det er grunn til å overvåke delen spesielt på grunn av fare for større skader eller følgeskader.

- Det må påregnes noe vedlikehold og at enkelte dører må skiftes ut.

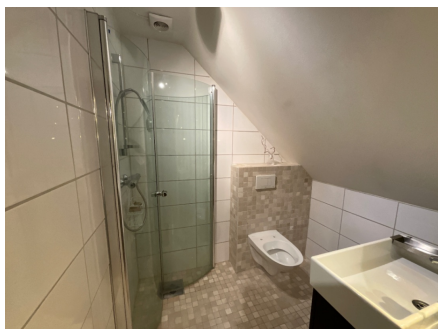
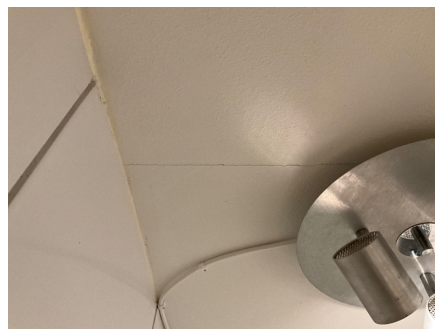
Sprekke i taket over dusjen og på toalettet.

• Selv om bom eller hull lyd ikke alltid er et umiddelbart problem, bør det overvåkes nøye før eventuell utvikling i sprekker i flisfuger e.l. oppstår. Dette må en foreta tiltak for, for å begrense utviklingen.

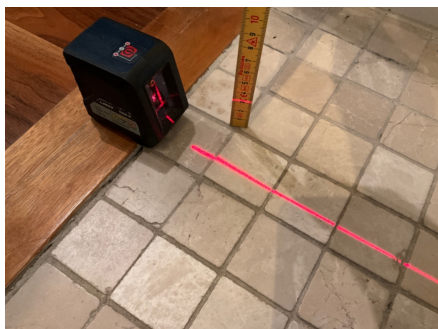
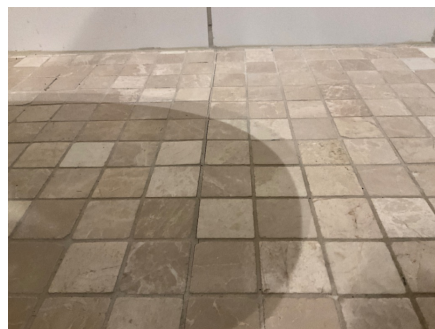
- Det er påvist at flisfuger har riss/sprekker.
- Det er påvist at høydeforskjell fra topp slukrist til gulv/synlig topp membran ved dørterskel er mindre enn 25 mm.
- Det er påvist at noen fliser har bom (hulrom under).
- Krav til fall er ikke oppfylt og gulvet er tilnærmet flatt (har ikke motfall).

Avviket gjør at vann ikke ledes effektivt til sluk og kan gjøre at vann lettere renner ut i gangen.

- Selv om bom eller hull lyd ikke alltid er et umiddelbart problem, bør det overvåkes nøye før eventuell utvikling i sprekker i flisfuger e.l. oppstår. Dette må en foreta tiltak for, for å begrense utviklingen.
- Et bad med manglende/reduert fall til sluk blir mindre funksjonelt og sikkert for brukeren. Dette kan medføre stående vann på gulvet, vann som ikke ledes effektivt til sluket, økt risiko for at vann renner ut av rommet og redusert sklisikkerhet på gulvet.

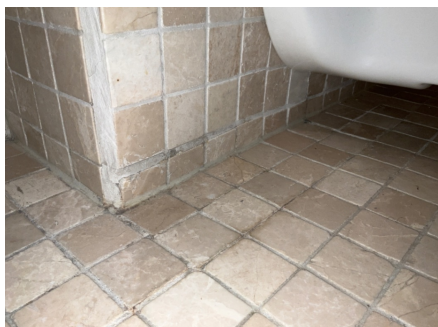
Sprekk i fliser

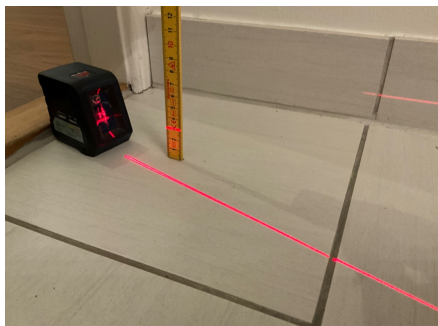
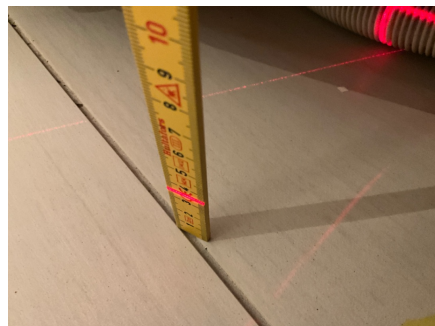
- Det er påvist at flisfuger har riss/sprekker.
- Det er påvist at noen fliser har bom (hulrom under).
- Krav til fall er ikke oppfylt og gulvet er tilnærmet flatt (har ikke motfall).

- Selv om bom eller hull lyd ikke alltid er et umiddelbart problem, bør det overvåkes nøye før eventuell utvikling i sprekker i flisfuger e.l. oppstår. Dette må en foreta tiltak for, for å begrense utviklingen.
- Et bad med manglende/reduert fall til sluk blir mindre funksjonelt og sikkert for brukeren. Dette kan medføre stående vann på gulvet, vann som ikke ledes effektivt til sluket, økt risiko for at vann renner ut av rommet og redusert sklisikkerhet på gulvet.

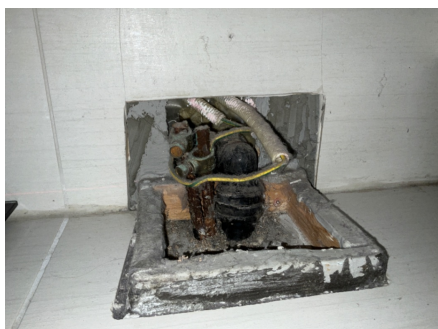
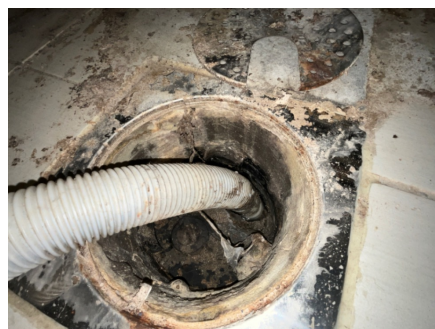
- Det er påvist tegn på utettheter på våtrommet.
- Mer enn halvparten av forventet brukstid er passert på membranløsningen.
- Mer enn halvparten av forventet brukstid er passert på slukløsningen.
- Det er fare for fukt i konstruksjoner.

- Overvåk tilstanden jevnlig. For å få tilstandsgrad 0 eller 1 må slukløsningen skiftes ut og sannsynligvis må også membransjiktet skiftes/utbedres. Det er imidlertid vanskelig å si noe om tidspunktet for når dette er nødvendig.
- Det er viktig å merke seg at levetiden til en membran varierer basert på kvalitet, installasjon og bruk. Eldre membraner kan bli sprø og sprekke opp, noe som fører til at de mister sin vanntettende funksjon. Dette kan resultere i vannlekkasjer gjennom vegger og gulv og fuktskader.

Anbefaler lokale tiltak under innredningen da det her ser ut til å være åpent inn i veggen, ved lekkasje er det fare for skader i konstruksjonen. Kostnad må sees i sammenheng med en eventuell renovering av rommet.
