# TILSTANDSRAPPORT

Enebolig

Paradisalléen 7

16.09.2025

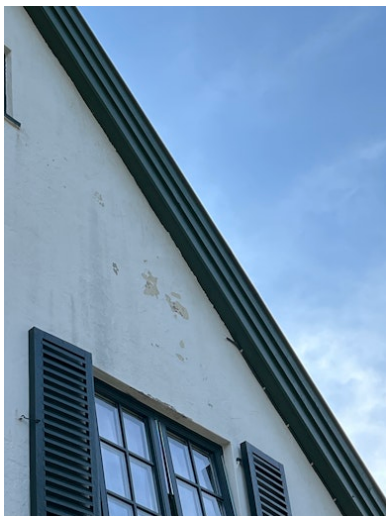
Noen områder med flassing av maling.

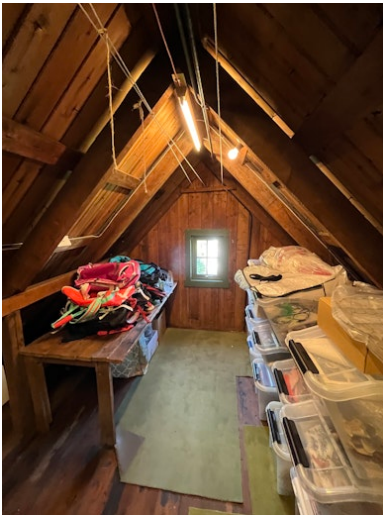
Takkonstruksjonen er kontrollert uten at det er funnet noen vesentlige avvik utover normalen. Ingen nedsig eller skader er observert.

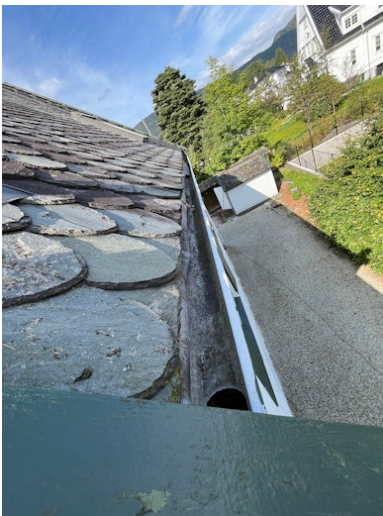
Antatt taktekking fra byggeår. TG 2 settes på grunn av alder.  
Det ble ikke avdekket vesentlige skader på tekkingen på befaringsdagen.  
Vedlikehold/utbedring av tekkingen må påregnes på sikt.

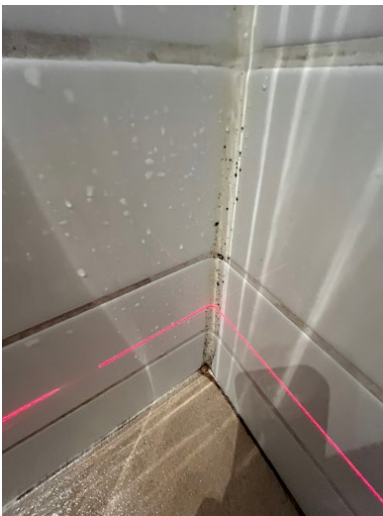
Da det er bemerkt begynnelse på svertesopp i silikonfug i dusjsone, kan dette skyldes manglende ventilasjon (avtrekk/tilluft). Det kan også være av at silikonens ytterste belegg er vasket bort og lager grunnlag for vekstvilkår av svertesopp. Det er anbefalt at silikonen fjernes og ny etableres, og kontroll over luftsirkulasjonen. Det nevnes at svertesopp ikke er en farlig vekst og at den er helt vanlig i norske hjem.

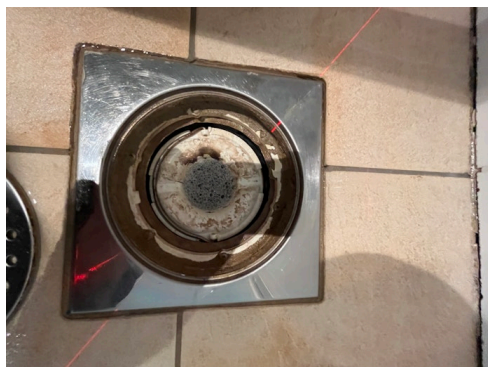
Det er synlig bruk av både membran og mansjett under klemring i sluk.

TG 2 er gitt med bakgrunn i alder på fuktsikringen. Smøremembran har en naturlig aldringsprosess i form av kjemisk uttørking. Normal forventet levetid på smøremembran er 10-20 år. Ved å etablere dusjkabinett vil badet kunne vare i flere år enn den antatte gjenstående levetiden.

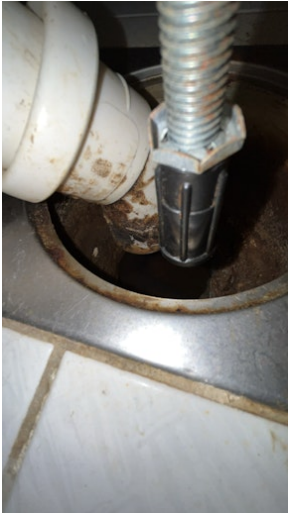
Sluk er ikke tilgjengelig for inspeksjon da dusjkabinettet er etablert over.

TG 2 er gitt med bakgrunn i alder på fuktsikringen. Smøremembran har en naturlig aldringsprosess i form av kjemisk uttørking. Normal forventet levetid på smøremembran er 10-20 år. Ved å bruk av dusjkabinett vil badet kunne vare i flere år enn den antatte gjenstående levetiden. Det anbefales videre bruk av tett dusjkabinett.

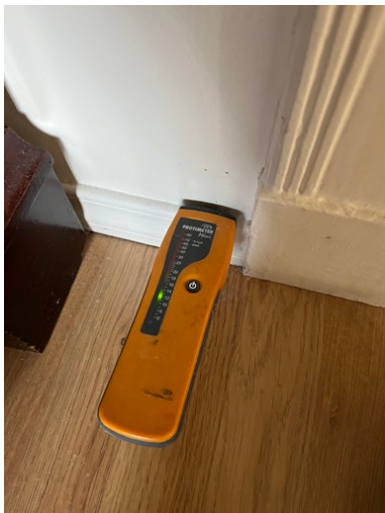
Det er foretatt fuktsøk med fuktmåler uten hulltaking fra tilstøtende rom.

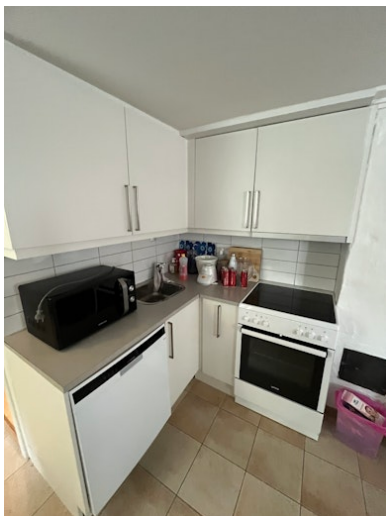
Det er kun etablert komfyrvakt over stekesonen. Det anbefales etablert lekkasjevakt under skrog med vanninnstallasjoner.

Ved stikkprøvekontroll med fuktindikator på erfaringsmessig utsatte steder ble det ikke registrert negative fuktindikasjoner. Kjøkkenet vurderes å være i bruksmessig god stand med normal bruksslitasje.

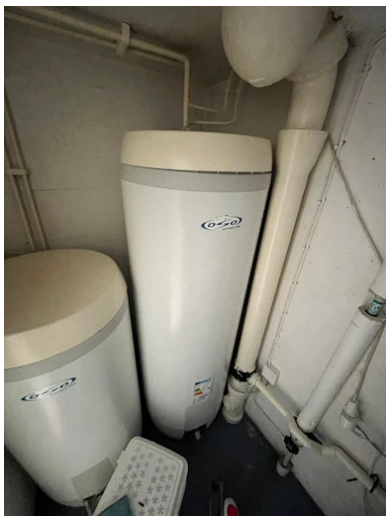
Varmtvannsberederen er kontrollert uten noen avvik.

Beredere fra 2012

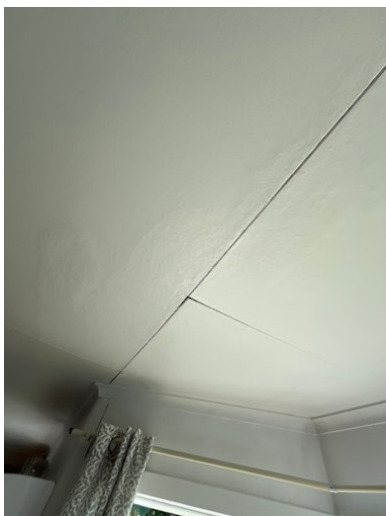
Spor etter fuktighet

Det er spor etter tidligere fukt i himling i stue og i gang, selger opplyser om at det en sjelden gang kommer en dråpe, det har vert forsøkt feilsøkt uten noen klare resultater.

Det er på befaringsdagen ikke utslagsgivende måle verdier med fuktmåler.

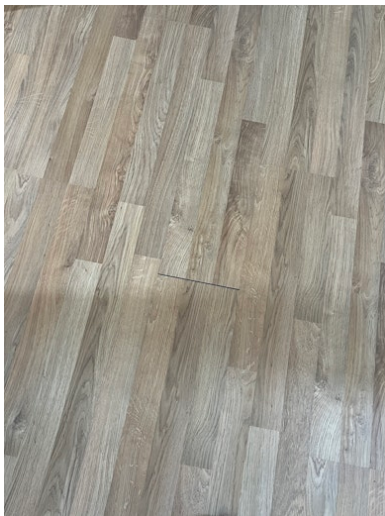
Glipper i enkelt skjøter.
