# Hetlandsgata 55 4344 BRYNE

## Tilstandsrapport Eierskifte

Boligtype: Leilighet

Byggeår: 2003

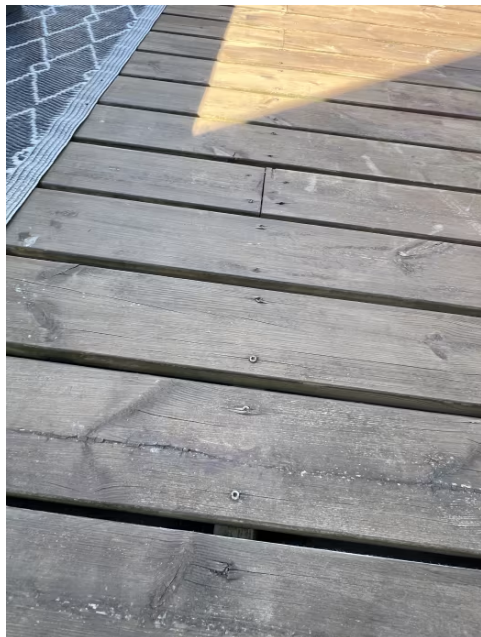
Skruer stikker over terrassebord.

Enkelte skruer stikker over terrassebord,

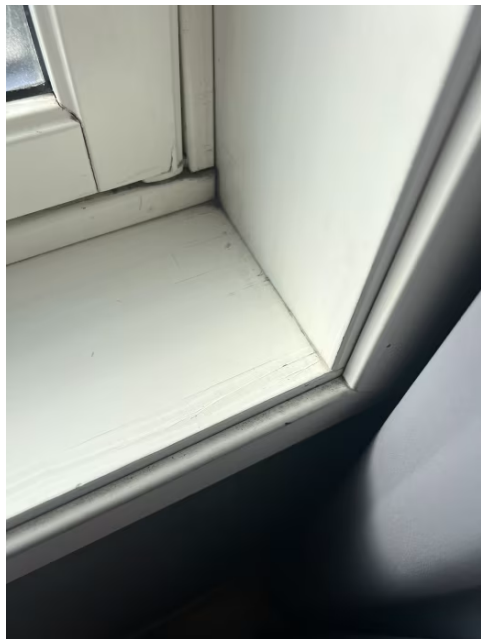
Fuktskade i foring.

Fuktskade i foring på hovedsoverom, skyldes at det har regnet inn når vindu har stått i lufteposisjon. Ytterdør og terrassedør tar i karm.

Lokal utbedring eventuelt bytting av foring på hovedsoverom, Justering av ytterdør og terrassedør anbefales.

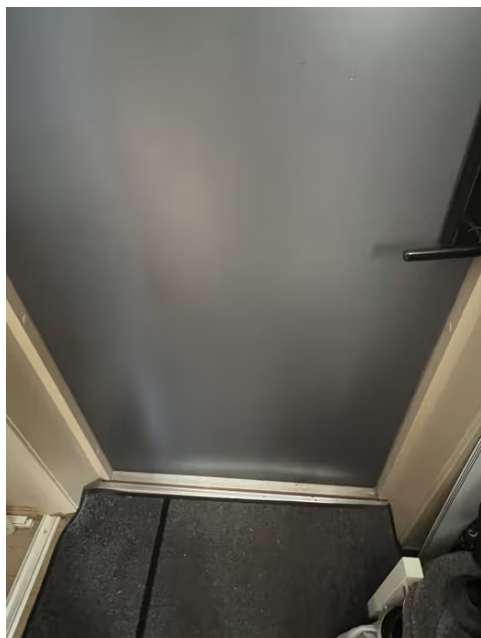
Ytterdør tar i karm

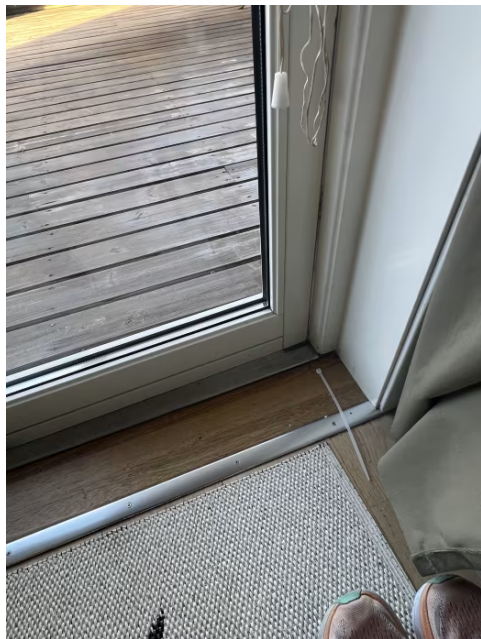
Terrassedør tar i karm.

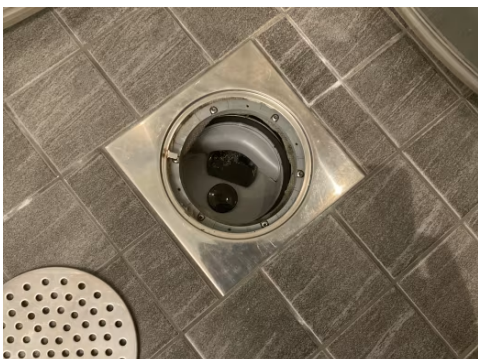
Plastsluk med synlig klemring og membran.

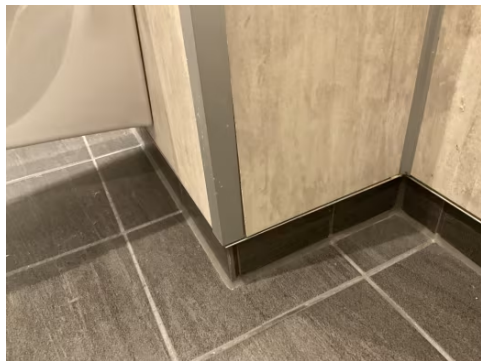
Våtromsplate som er montert på kasse til innebygd systerne, er ikke festet tilstrekkelig, den er kappet for kort på bredden i bunn. Slik at den ikke blir klemt av hjørnelist.

Våtromsplate på kasse til innebygd sisterner, er ikke festet tilstrekkelig.

Lokal utbedring av nedre del av våtromsplate anbefales.

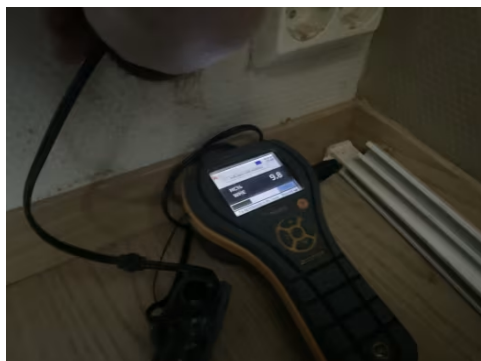
Hulltaking fra tilstøtenderom, målingen er utført i våtsonen bak dusjsonen. Målingen viser 9.8%, dette er en godkjent verdi.

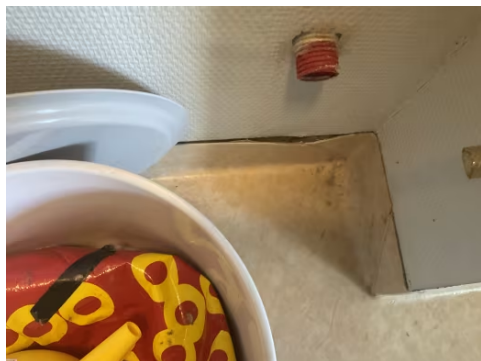
Belegg har begynt å slippe i oppbrett på vegg.

Plastsluk med synlig klemring, belegget er tettesjikt. Adkomst til sluk er begrenset grunnet sluk er under vaskemaskin. Belegget har begynt å slippe i oppbrett på vegg. Fordelerskap til rør i rør har avrenning over dette punktet. Ved eventuelle lekkasjer fra rør i rør, så er det en fare eventuelle lekkasjer vann fra skap vil renne på baksiden av belegget.

Det er viktig å merke seg at levetiden til en membran varierer basert på kvalitet, installasjon og bruk.  
Overvåk tilstanden jevnlig. For å få tilstandsgrad 0 eller 1 må tettesjiktet skiftes ut, men tidspunktet for når dette er nødvendig er vanskelig å si noe om.

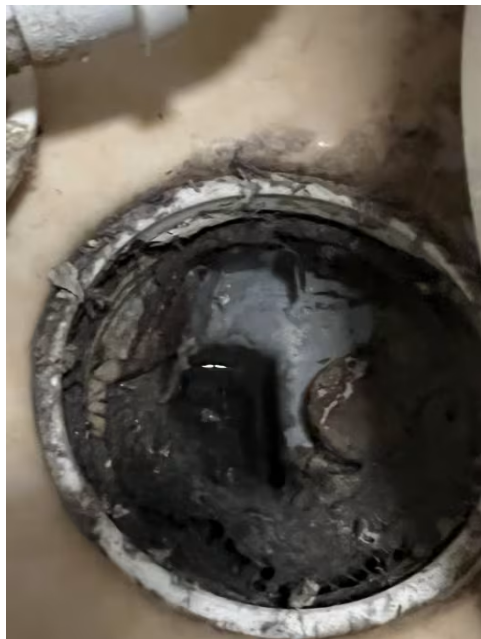
Plastsluk med synlig klemring, belegg er tettesjikt. Adkomst til sluk er begrenset.

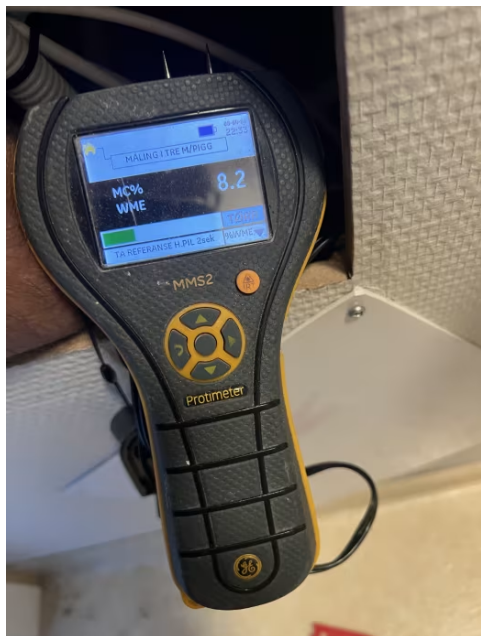
Fuktmåling utført fra eksisterende luke i vegg på vaskerom, målingen er utført i våtsonen. Målingen viser 8.2%, dette er en godkjent verdi.

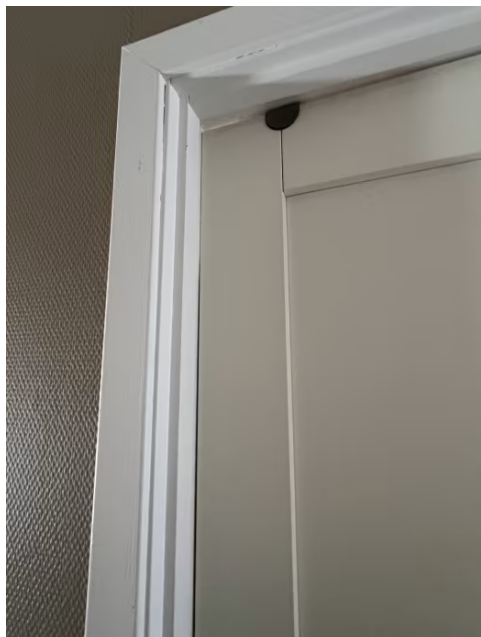
Dør til hovedsoverom tar i karm.

Lokal utbedring påpekte avvik anbefales.  
justering av dør anbefales.

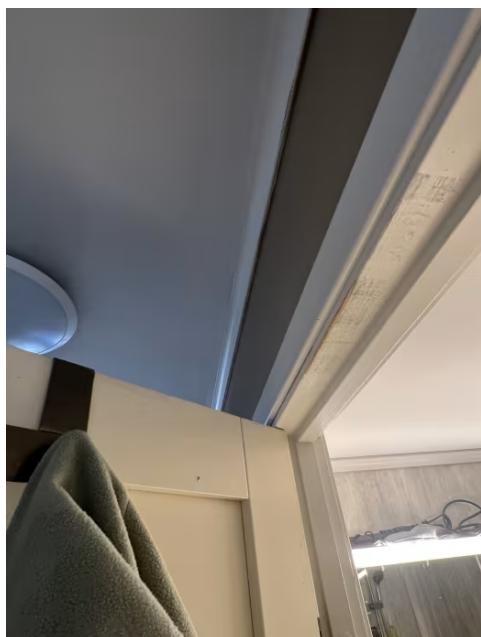
Slitasjeskader i karm, skyldes henger på dørblad.
