# Tilstandsrapport

Boligbygg med flere boenheter

Isak H. Wiiks gate 4, 1461 LØRENSKOG

Befaringsdato: 07.01.2026

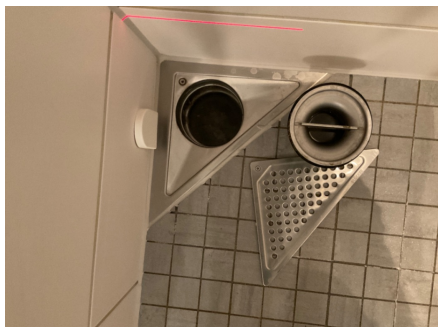
### ! TG 1 Sluk, membran og tettesjikt

Det er stålsluk og smøremembran med ukjent utførelse.

Grunnen til at jeg skriver smøremembran med ukjent utførelse, er at det normalt sett smøres membran i modulbad, men at det i dette tilfellet ikke kan dokumenteres.

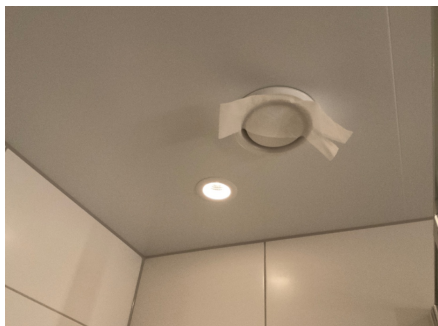
### Tilliggende konstruksjoner våtrom

Badet har baderomskabin i betong og det er ikke praktisk mulig å gjennomføre boring av hull for fuktsøk. En baderomskabin er en forhåndsprodusert del som settes inn i bygget i stedet for at badet bygges på stedet, ofte som et totalt og ferdig bad.

I dette badet er det fliser på overflater og overflatesøk er dårlig egnet, da apparatet søker 2-3 cm ned i overflaten. Om det hadde vært slik at det ble funnet fukt, for eksempel i en dusjsone, kan ikke apparatet avgjøre om fukten sitter bak flisen (på riktig side av membranen), eller om den er bak membranen (feil side av membranen). Det er ikke gjort observasjoner i dusjsonen (sprekker, riss etc) som tilsier unormal fukt.

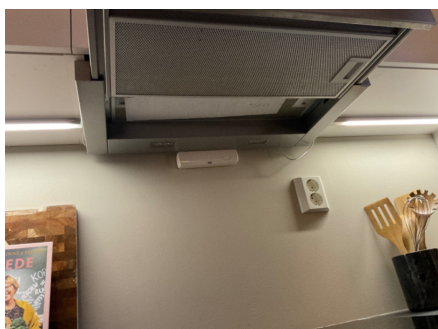
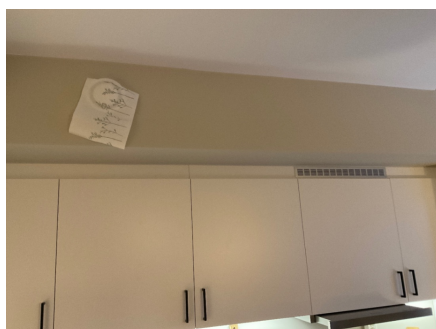
### Avtrekk

Det er kjøkkenventilator med kullfilter og en avtrekksventil tilknyttet ventilasjonsanlegget.

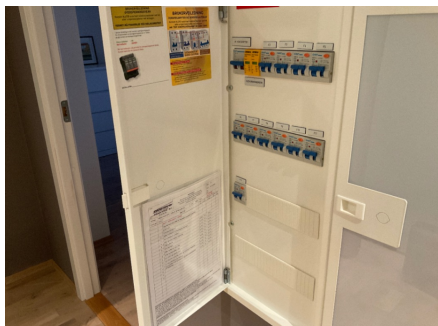
## Generell kommentar

Basert på at anlegget er fra 2021, det foreligger samsvarserklæringer og det ikke er gjort observasjoner med særlig negativt fortegn, er det ikke vurdert nødvendig med en utvidet kontroll av anlegget, men undertegnede er ikke el-fagmann og en egen kontroll av el-takstmann anbefales generelt, da feil med anlegg og utstyr har høy konsekvensgrad. Merk at det er eiers plikt å sørge for at det elektriske anlegget til en hver tid er godkjent.
