Bersvensåsen 27

7374 RØROS

Tilstandsrapport

Eierskifte

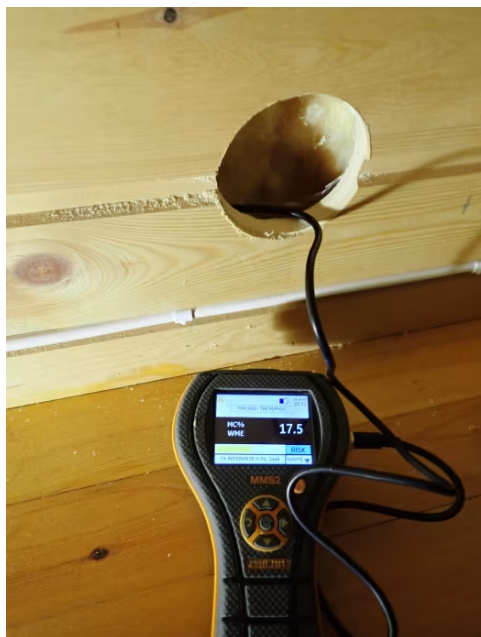
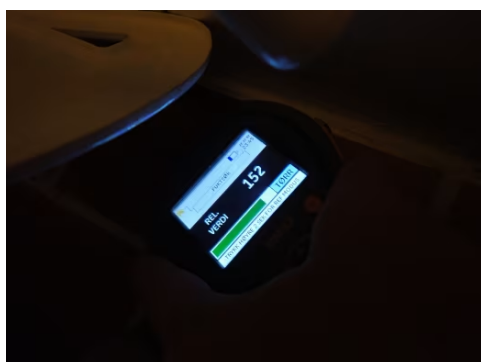
6.1 Drenering

- Mer enn halvparten av forventet levetid på drenering er overskredet. Restlevetiden er usikker.
- Ved hulltaking i bod ble det påvist et fuktnivå over faregrensen for skadeutvikling. Dette kan tyde på at dreneringen har begrenset effekt, men det bemerkes at det ble registrert plast inne i konstruksjonen som kan hindre uttørking. Fuktmålinger på gulvoverflater viser ingen vesentlige utslag på fukt. Det ble ikke registrert skader i borehullet.
- Det er kun stedvis synlig grunnmursplast over terreng. Annen grunnmursplast er ikke kontrollert da den kan ligge under bakken og/eller være dekt av snø.
- Tomten er snødekt og terrengforhold er derfor ikke kontrollert.

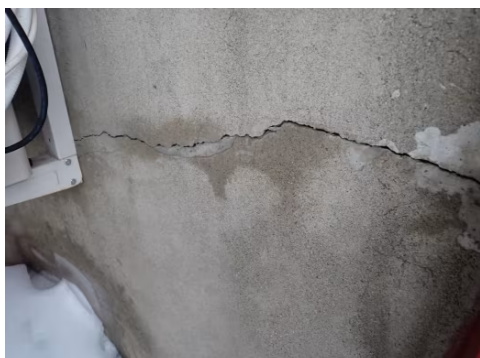
6.5 Støttemur: Under terrasse

-Det registreres en skråsprekk og en liten svai i muren vertikalt som kan skyldes jordtrykk eller telebelastning i kombinasjon med setninger. Ved sprekken er det skallet av noe puss.

TG 2 som følge av påvist sprekk.

-For å kartlegge om sprekken er under utvikling eller stabil må det foretas observasjon over tid. Utbedringer vurderes etter dette.

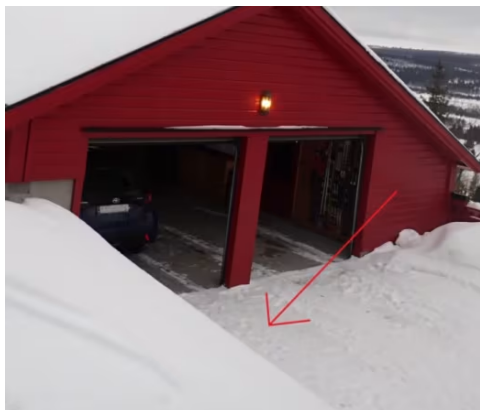
6.6 Støttemur: Ved garasje, mot veien

Pil mot gjeldende støttemur

-Nærmere undersøkelser anbefales når det er snøfritt.

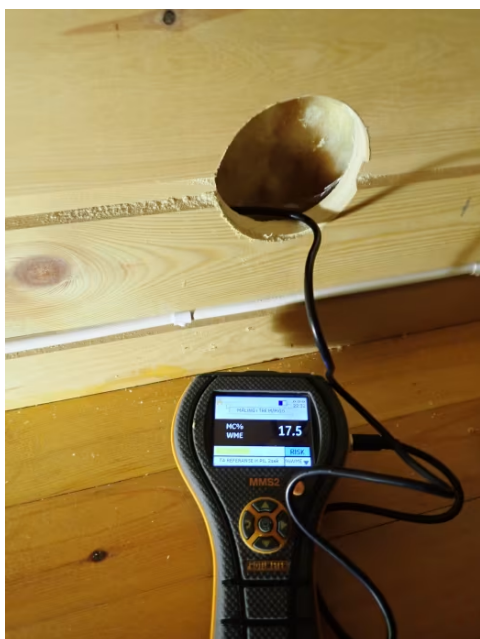
6.7 Rom under terreng

- Det er foretatt hulltaking i nedre del av vegg i bod. Ingen skader er registrert ved hulltakingen, men det ble påvist et fuktutslag på ca. 17,5 vektprosent i treverk i veggen. Utslag over 16% gir risiko for skadeutvikling.
- Fuktmåling på gulvoverflater viser ingen vesentlige fuktutslag.
- Det registreres oppbygging av utlektet vegg med bruk av dampsperre i veggen. Dampsperre (plastfolie) er ikke anbefalt i utlektede vegger på grunnmur hvor grunnmuren ligger mer en 50% under bakken pga. at denne hindrer uttørring. Det påviste fuktnivået i vegg ved borehullet kan ha oppstått som følge av dette.
- Inne i borehullet er det ikke registrert synlige skader. Det vil være usikkerhet rundt de mindre tilgjengelige områdene.
- Kjellerstua kan kun ventileres med åpning av vindu. Det var krav om ventil i vegg eller vindu ved byggeåret.

- Det påviste fuktnivå i veggkonstruksjon gir grunn til å overvåke konstruksjonen jevnlig for å se utvikling over tid, og eventuelt foreta tiltak for å unngå fuktskader. Ved eventuelle renoveringer, påse at plast i veggen blir fjernet.
- Klaffventil på vegg bør etableres i kjellerstue.

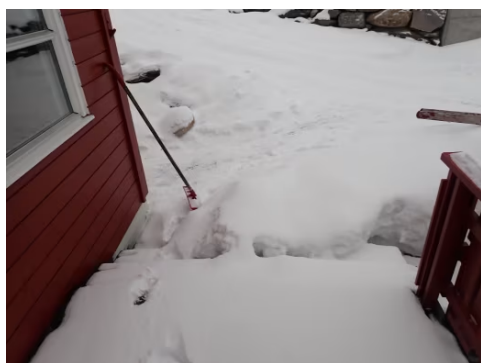
6.8 Balkong, terrasse, platting: Terrasse, 1. etasje

- Krav til rekkverkshøyde ved byggeår var 90 cm. Det er ikke behov for tiltak, men for å lukke avviket må høyden være minimum 100 cm.
- Forskriftsmessige håndløpere bør etableres på begge sider av trapp for bedre sikkerhet.
- Nærmere undersøkelser av gulv anbefales når det er snøfritt.

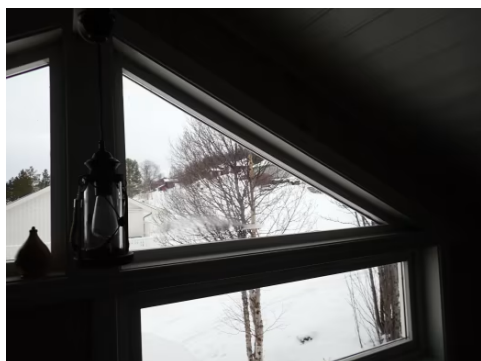
6.10 Vinduer og dører: Eldre vindu (før 1998) og innerdører

Dugg mellom glass indikerer punktering

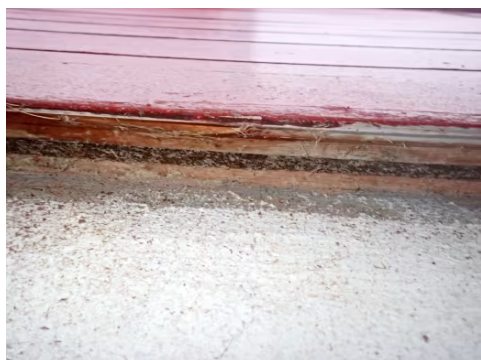
6.12 Yttervegger

Er det liten eller ingen lufting av kledningen?	Ja
Er det manglende musetetting i nedkant av kledning/plater?	Nei
Oppsummering av yttervegger	TG-2
<p>-Tette lekter bak kledning gjør at luftingen blir begrenset. Manglende eller dårlig lufting av kledning kan medføre fuktskader i veggen på grunn av sen uttørring av fukt i veggen som kan oppstå på grunn av inndriv av nedbør og kondensering.</p> <p>TG 2 på grunn av dette. Ikke registrert skader.</p>	
Anbefalte tiltak / ytterligere undersøkelser anbefales	
<p>-I dag er det ikke behov for tiltak, men det gjøres oppmerksom på forholdet. Tilleggsisolering kan medføre et behov for bedre lufting.</p>

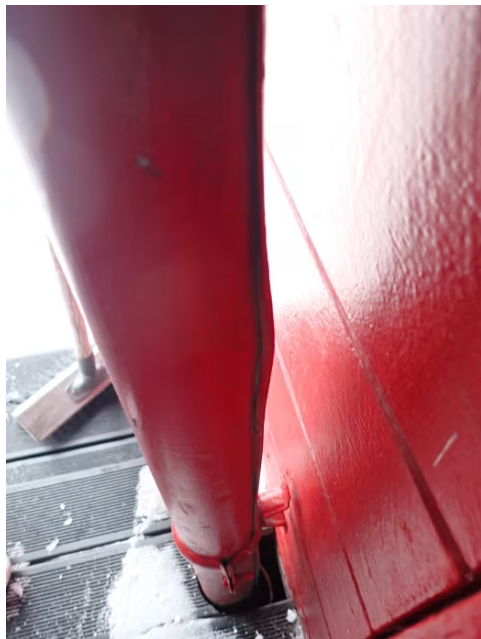
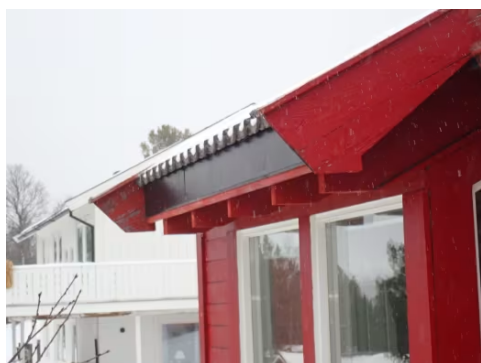
6.14 Renner og nedløp

- Eldre nedløp fremstår med deformasjoner som følge av frostspreng.
- Det mangler takrenne og nedløp over karnappet (utbygget i kjøkken). Dette kan medføre en unødvendig fuktpåkjenning på ytterveggen.

- Nedløpene er ikke funksjonstestet av undertegnede. Nærmere undersøkelser anbefales. Ved utettheter bør nedløp skiftes.
- Manglende renne/nedløp over karnapp anbefales etablert.

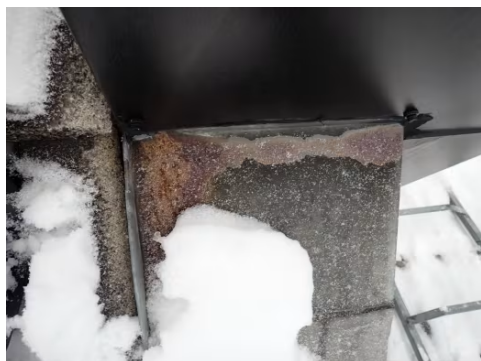
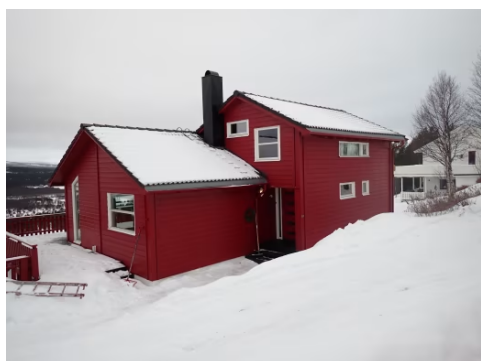
6.16 Taktekking

-Det registreres noe rust i nedre del av pipebeslag, ned mot tak.

TG 2 på grunn av påviste forhold. Tekkingen er ikke inspisert på grunn av snø, og er kun vurdert ut fra alder og rust på pipebeslag.

-Det anbefales å utbedre rust i pipebeslaget for å forlenge levetiden til beslaget.

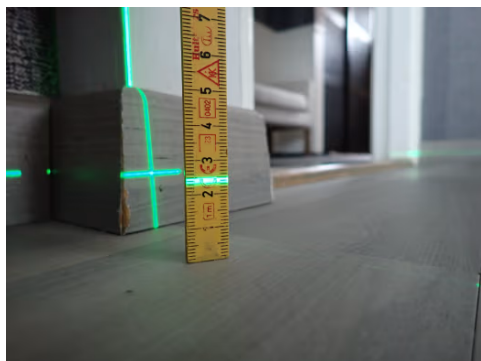
Referansenivå laser = 4 cm. Viser høydeforskjell på ca. 16 mm i stue i 1. etasje.

-Med bruk av nivelleringslaser ble det registrert totale avvik i 1. etasje og loft mellom 15 og 30 mm. Avvikene måles til ca. 16 mm i stue i 1. etasje, og ca. 17 mm i loftstue.

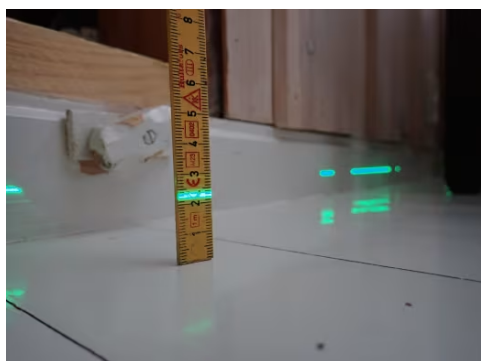
Referansenivå laser = 4 cm. Viser høydeforskjell på ca. 17 mm i loftstue.

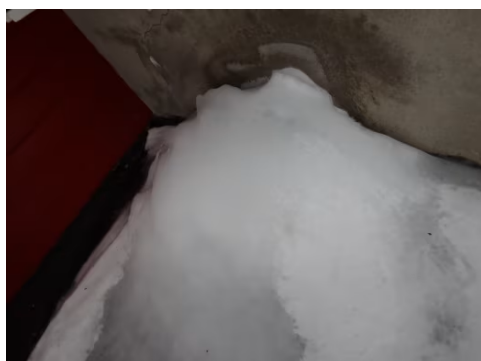
Oppsamling av is utvendig

-Det er ikke gjennomført service innen siste 2 år.
 -Det samler seg en del is på terrassen under utvendig del av varmepumpa. En slik mengde is kan medføre skader på bygningsdeler over tid.

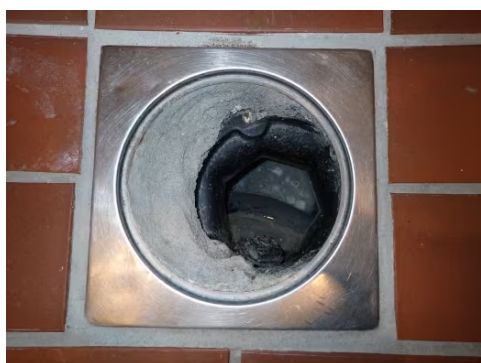
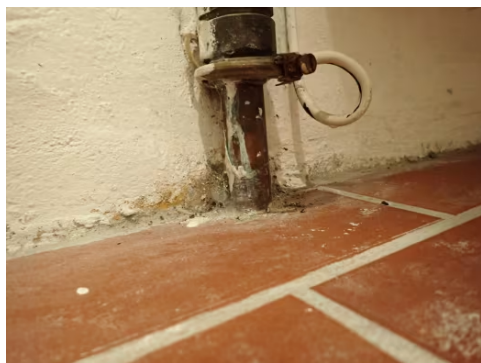
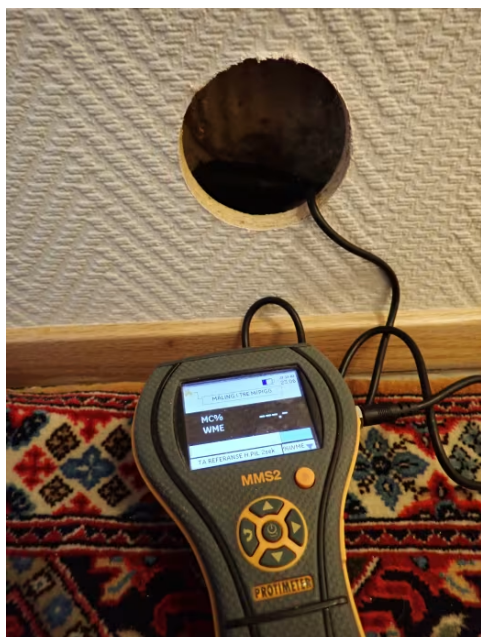
6.33 Våtrom: Bad, underetasje

- Utførelsen i rommet i kombinasjon med alder gir mistanke om at det ikke er anvendt membran, da dette ikke kan registreres tegn på dette over ferdig gulv, og at det er anvendt gulvlister i rommet.
- Gulvet har godt fall til sluk, men det er ikke registrert tettesjikt minimum 25 mm over ferdig gulv i kantene og mot dør. Lekkasjevann vurderes å ledes til sluket på grunn av godt fallforhold.
- En større andel flis har bom (hulrom under og/eller har løsnet fra underlaget). Flisene henger sammen i fuger.

TG 2 på grunn av påviste forhold.

- Nærmere undersøkelser av eventuelle tettesjikt opp ved vegger anbefales.
- Med henvisning til alder, utførelse og påviste avvik kan det være hensiktsmessig med en renovering av gulv og vegger.
- Jevnlige undersøkelser av overflater og forsiktig bruk anbefales frem til en eventuell renovering. Det må fortsatt benyttes dusjkabinett i rommet.

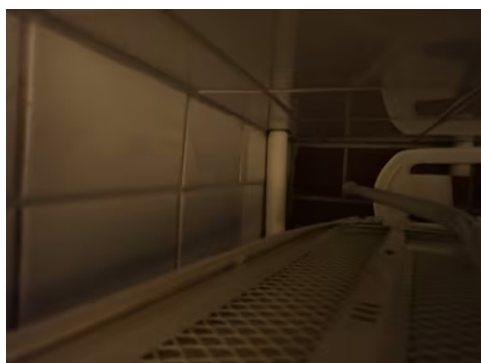
Utførelse av avløp.

Det er behov for totalreovering av våtrommet!

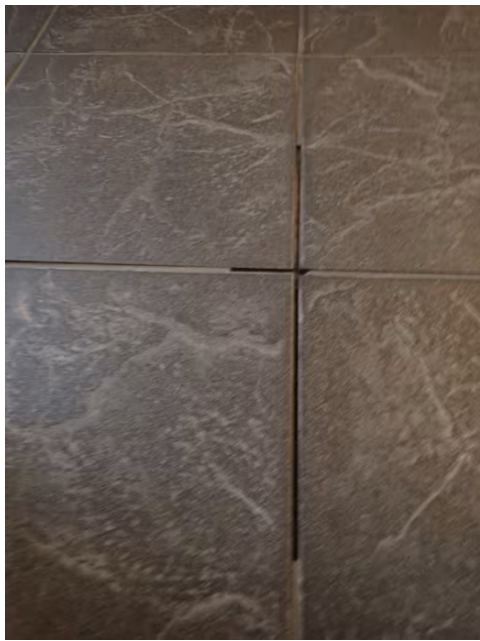
6.37 Øvrig: Overflater

- I gang i underetasje er det bom i enkelte flis (løsnet fra underlaget). Ved 4 av flisene er fugene delvis borte. Anbefales utbedret.
- Laminatgulv i soverommet ved siden av kjellerstuen har svelling i enkelte skjøter. Det er ikke behov for umiddelbart tiltak. Utskifting må til for å lukke avviket.
