# Tilstandsrapport

Fritidsleilighet i 2. Etasje

Bjønnndalsveien 11 G, 3750 DRANGEDAL

Befaringsdato: 04.09.2025

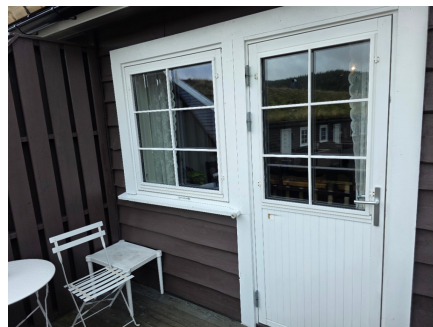
### TG 2 Dører

Bygningen har malt hovedytterdør og malt balkongdør i tre med isolerglass.

- Det er påvist utetthet/åpning mellom dørblad og dørkarm. Dvs. at kald trekk kan oppstå.
- Det er avvik:

Balkongdøren har et hull utvendig, og har skader der hvor stormkroken har blitt revet av. Ytterdør har store utettheter og har svelleskader i bunn utvendig.

Det må påregnes utbedringer av dørene.

Eier opplyser at både hovedytterdør og balkongdøren skal skiftes innen kort tid.

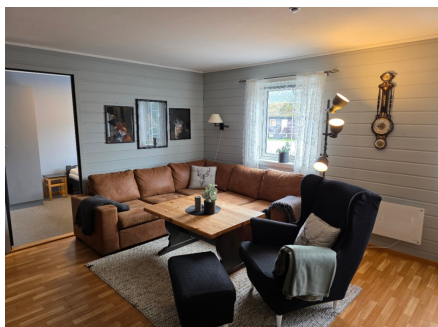
## TG 1 Overflater

Innvendig er det gulv av belegg og teppe, veggene har tapet og trepanel og innvendige tak har malte plater. Overflater fungerer med dagens tilstand og har normal bruksslitasje, det må være opp til ny eier/eiere å vurdere behov for oppgradering av overflater.

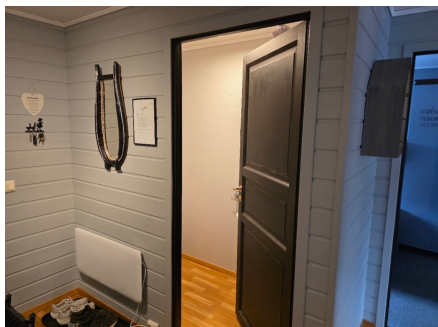
## TG 1 Innvendige dører

Innvendig har boligen malte profilerte dører.

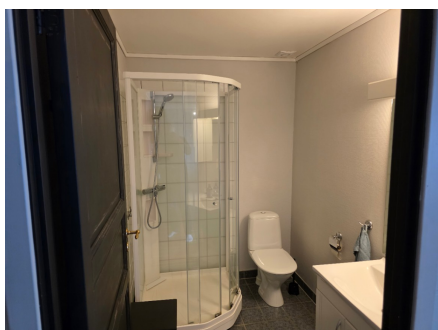
Aktuell byggeforskrift er tekniske forskrifter i perioden 1997-2010. Dokumentasjon: ingen dokumentasjon.

Badet er fra byggeår.

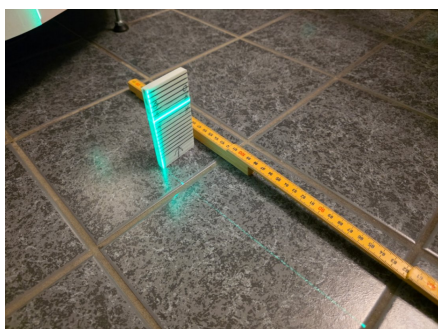
Gulvet er flislagt og rommet har elektriske varmekabler.

Rommet har ca. 1:100 fall til sluk. Det er også en oppkant ved døren.

Krysslaser plassert ved dør viser 1cm høydeforskjell på 1 meter.

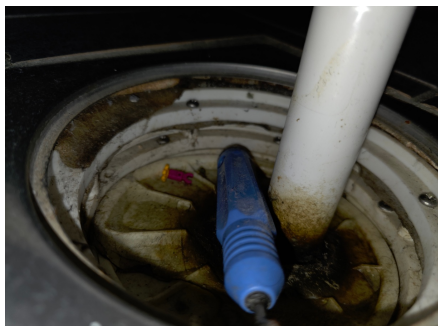
- Overvåk tilstanden jevnlig. For å få tilstandsgrad 0 eller 1 må tettesjiktet skiftes ut, men tidspunktet for når dette er nødvendig er vanskelig å si noe om.
- Det er viktig å merke seg at levetiden til en membran varierer basert på kvalitet, installasjon og bruk. Eldre membraner kan bli sprø og sprekke opp, noe som fører til at de mister sin vanntettende funksjon. Dette kan resultere i vannlekkasjer gjennom vegger og gulv og fuktskader.

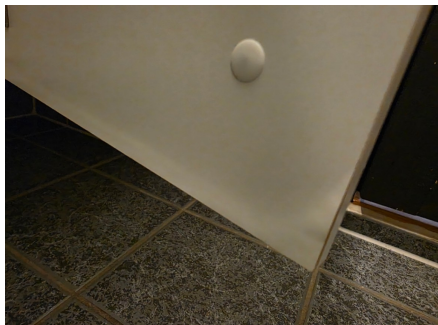
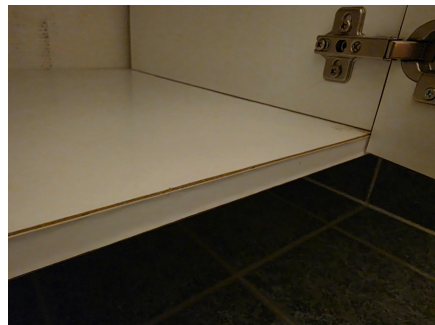
### TG 2 Sanitærutstyr og innredning

- Det er påvist skader på innredning.

Avviket er estetisk og behov for utbedring vil avhenge av personlig smak og ønsker. Om tilstanden forverrer seg kan det være behov for tiltak.

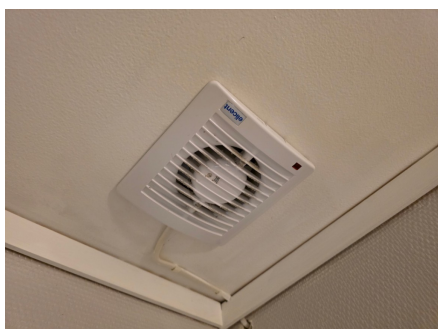
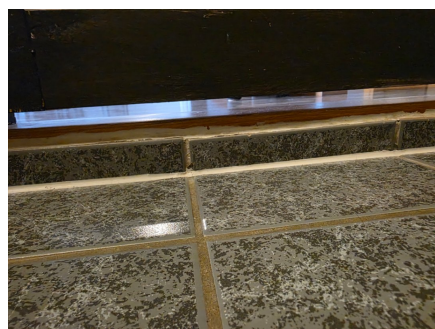
### TG 1 Ventilasjon

Det er elektrisk styrt vifte og tilluft under dør.

Tilluft under dørrblad

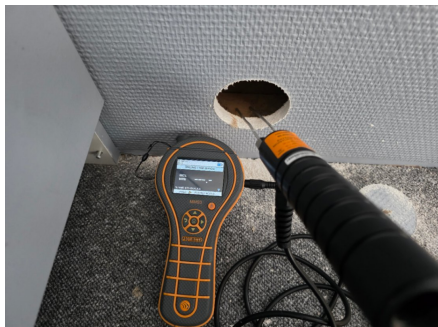
Hulltaking er foretatt uten å påvise unormale forhold. Hulltaking er foretatt ved/i Fra soverom tilstøtende vegg bak dusjkabinett. Måling i denne veggen utelukker ikke at det kan være fuktig i andre vegger eller gulv rundt våtrommet.

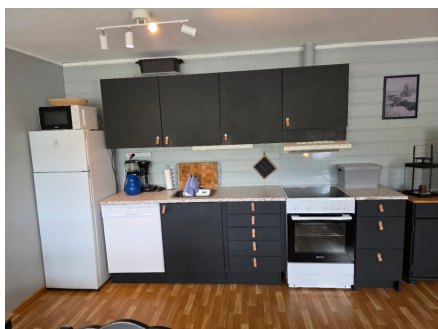
#### TG 1 Overflater og innredning

Kjøkkenet har innredning med glatte fronter og benkeplaten er av laminat. Kjøkkenet har normal slitasjegrad. Det er montert vannstopper under kjøkkenvask. Hvitevarer er ikke funksjonstestet.
