# Tilstandsrapport

Fritidsleilighet i 2. Etasje

Bjønnndalsveien 11 G, 3750 DRANGEDAL

Befaringsdato: 04.09.2025

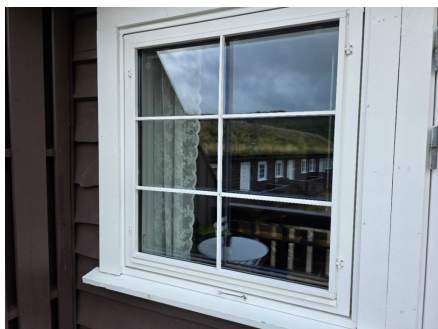
### TG 1 Vinduer

Det er vinduer med isolerglass fra 2001.

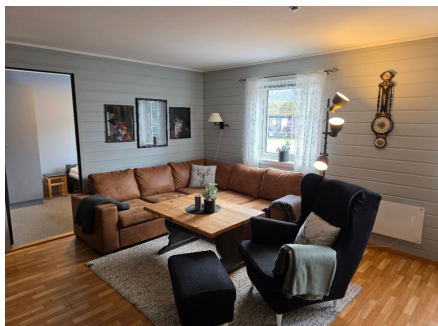
Innvendig er det gulv av belegg og teppe, veggene har tapet og trepanel og innvendige tak har malte plater. Overflater fungerer med dagens tilstand og har normal bruksslitasje, det må være opp til ny eier/eiere å vurdere behov for oppgradering av overflater.

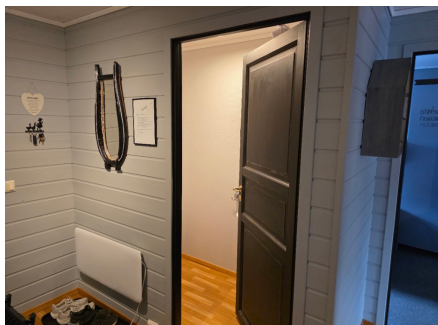
## TG 1 Innvendige dører

Innvendig har boligen malte profilerte dører.

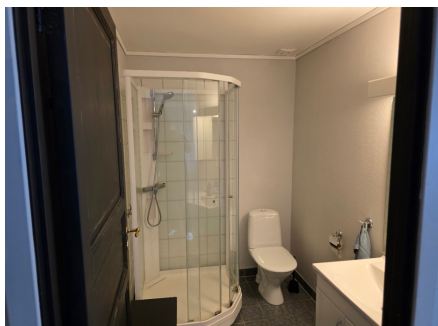
Aktuell byggeforskrift er tekniske forskrifter i perioden 1997-2010. Dokumentasjon: ingen dokumentasjon.  
Badet er fra byggeår.

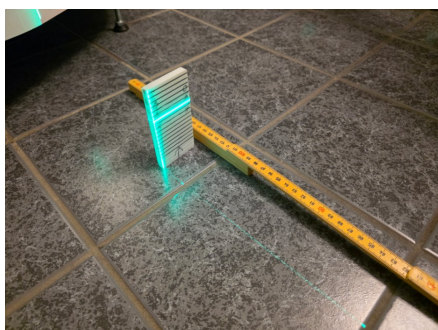
### TG 1 Overflater Gulv

Gulvet er flislagt og rommet har elektriske varmekabler.  
Rommet har ca. 1:100 fall til sluk. Det er også en oppkant ved døren.

Krysslaser plassert ved dør viser 1cm høydeforskjell på 1 meter.

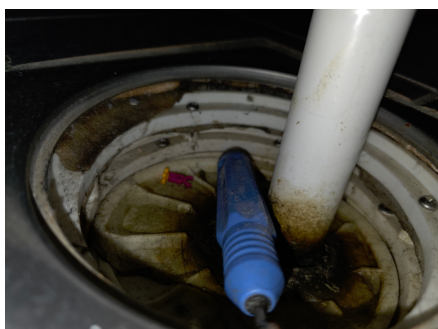
#### Vurdering av avvik:

- Overvåk tilstanden jevnlig. For å få tilstandsgrad 0 eller 1 må tettesjiktet skiftes ut, men tidspunktet for når dette er nødvendig er vanskelig å si noe om.
- Det er viktig å merke seg at levetiden til en membran varierer basert på kvalitet, installasjon og bruk. Eldre membraner kan bli sprø og sprekke opp, noe som fører til at de mister sin vannnettende funksjon. Dette kan resultere i vannlekkasjer gjennom vegger og gulv og fuktskader.

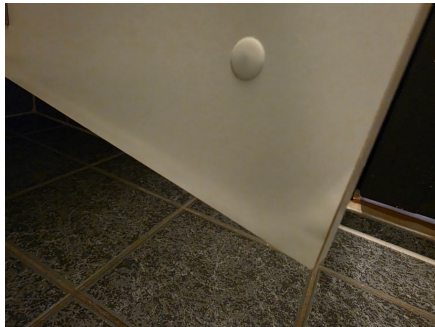
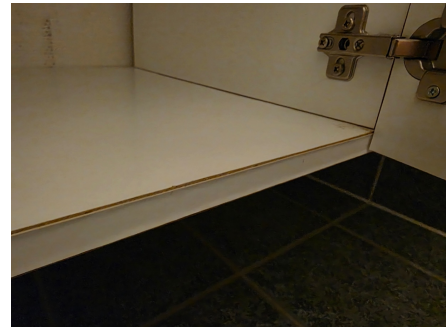
- Det er påvist skader på innredning.

Avviket er estetisk og behov for utbedring vil avhenge av personlig smak og ønsker. Om tilstanden forverrer seg kan det være behov for tiltak.

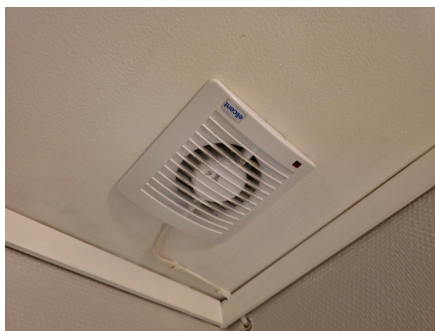
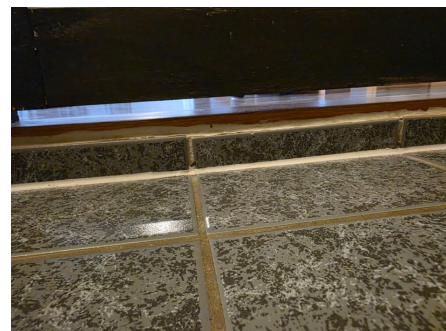
Det er elektrisk styrt vifte og tilluft under dør.

Tilluft under dørblad

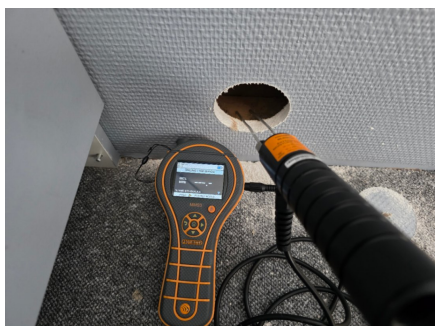
Hulltaking er foretatt uten å påvise unormale forhold. Hulltaking er foretatt ved/i Fra soverom tilstøtende vegg bak dusjkabinett. Måling i denne vegg utelukker ikke at det kan være fuktig i andre vegger eller gulv rundt våtrommet.

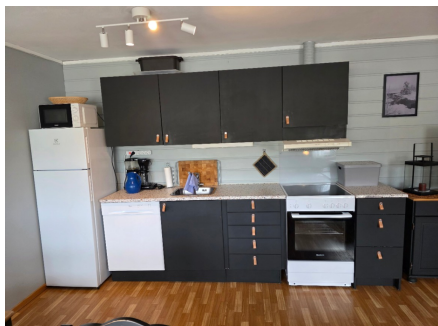
Kjøkkenet har innredning med glatte fronter og benkeplaten er av laminat. Kjøkkenet har normal slitasjegrad. Det er montert vannstopper under kjøkkenvask. Hvitevarer er ikke funksjonstestet.

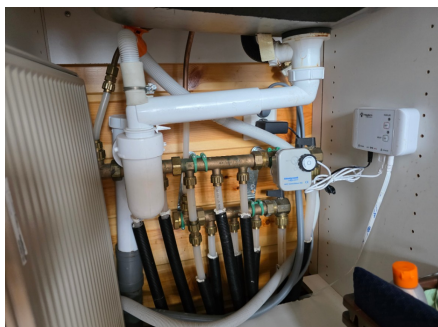
## Vurdering av avvik:

- Rørkurser på rør-i-rør system bør merkes.

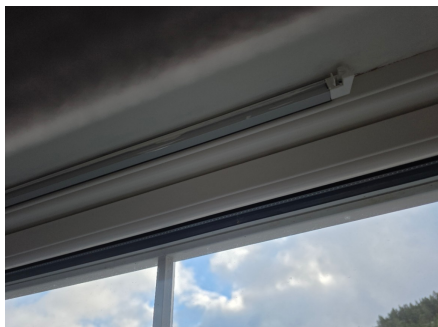
## TG 1 Ventilasjon

Boligen har naturlig ventilasjon via vindusventiler.

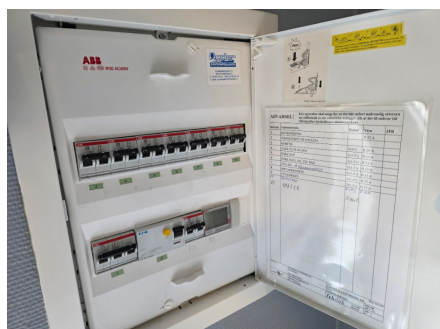
**Ja Det anbefales utvidet kontroll av det elektriske anlegget da det har mangelfull dokumentasjon og ingen kjent kontroll de siste fem år.**

Undertegnede har ikke kompetanse til å tilstandsvurdere elektriske anlegg, utover synlige og helt opplagte feil. El-anlegg bør kontrolleres av en autorisert el-installatør.

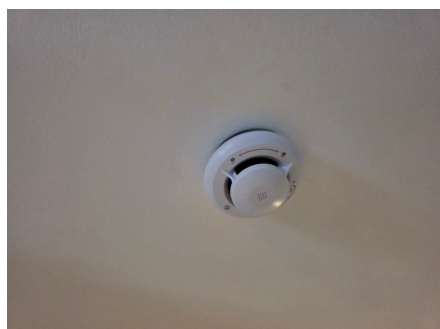
Fritidsleiligheten har brannslukningsapparat og røykvarslere.

1. Er det skader på brannslukningsutstyr eller er apparatet eldre enn 10 år?  
**Nei**
2. Er det mangler på røykvarsler i boligen iht. forskriftskrav på søknadstidspunktet, men minst Byggeforskrift 1985?  
**Nei**
3. Er det skader på røykvarslere?  
**Nei**
4. Er det mangler for brannslukningsutstyr i boligen iht. forskriftskrav på søknadstidspunktet, men minst Byggeforskrift 1985?  
**Nei**
