Tilstandsrapport

📍 Sofie Roes veg 45, 2040 KLØFTA

Befaringsdato: 04.10.2024

Kjedehus - Byggeår: 2020

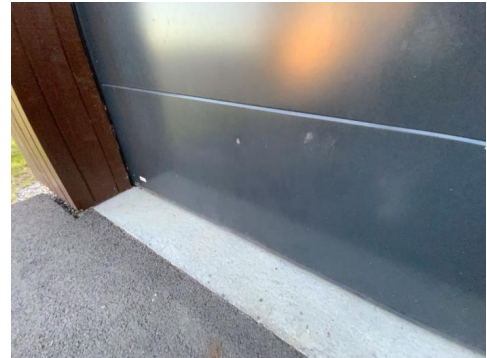
Synlig skade på port.

Lokal utbedring er påregnelig.

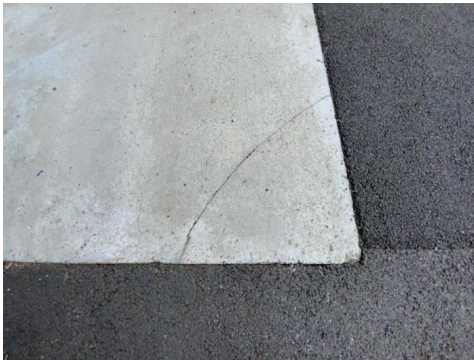
Synlig riss i betongsålen.

Ingen umiddelbare tiltak er påregnelig.

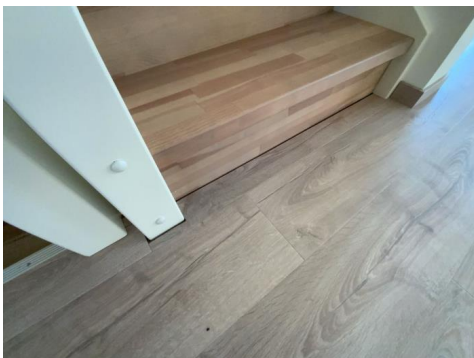
Avslutninger rundt trapp bør utbedres.

Listverk eller fugging bør utføres.

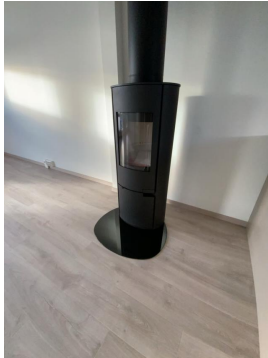
Besiktigelse av ildsted.

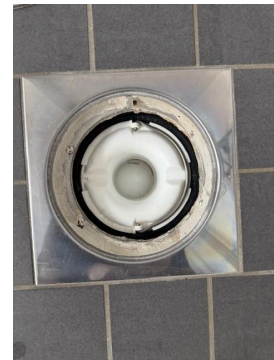
Kontroll av sluk.

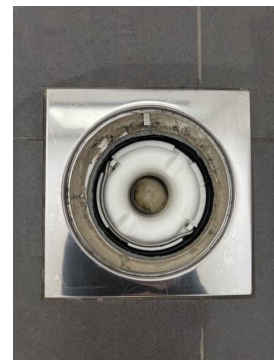
Kontroll av sluk.

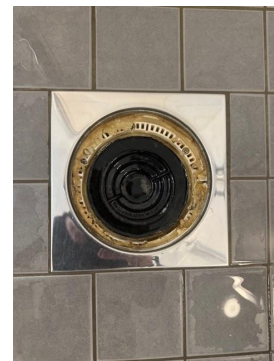
Kontroll av sluk.

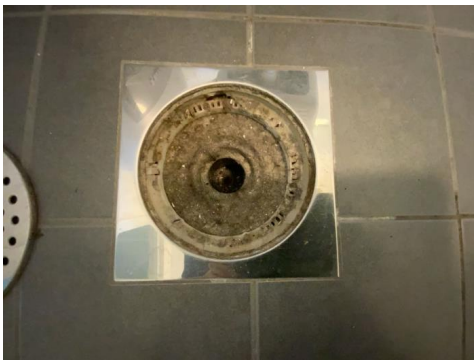
Kontroll av sluk.

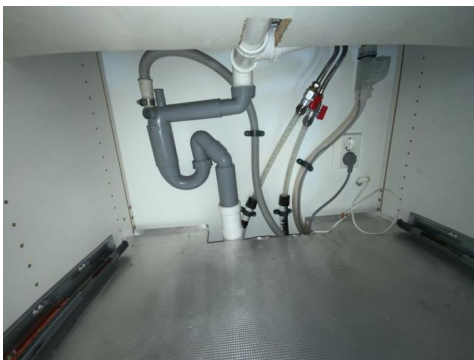
Besiktigelse av røropplegg.

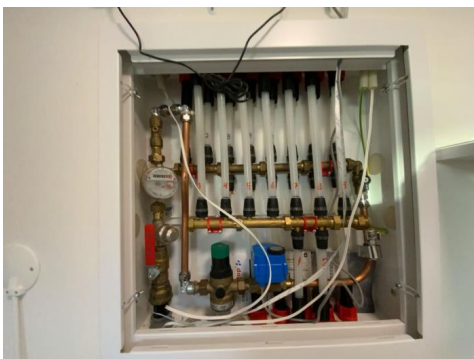
Besiktigelse av røropplegg.

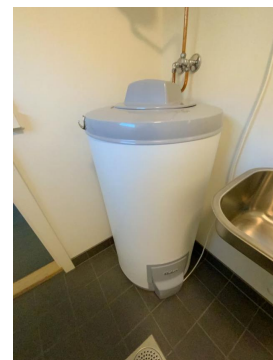
Besiktigelse av bereder.
