# Tilstandsrapport

Enebolig

Roseringen 13, 7340 OPPDAL

Befaringsdato: 15.04.2026

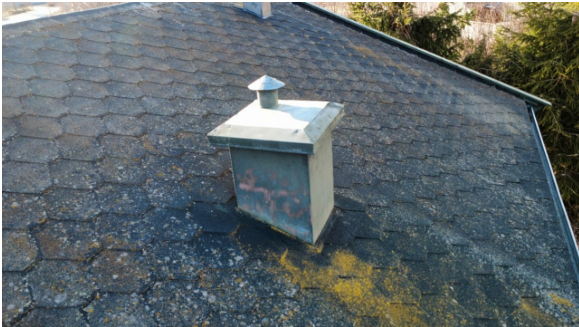
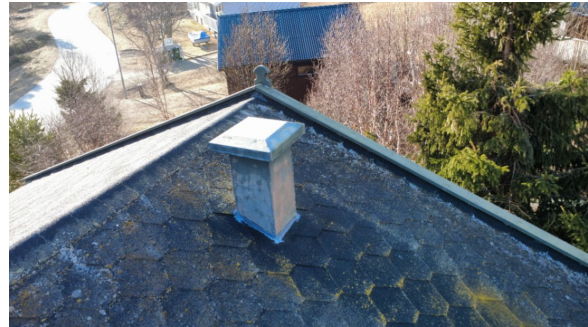
- Synlig rust/avskalling/misfarging på pipebeslag/luftehatt/øvrige beslag

- Lokal overflatebehandling av rust og avskalling av lakk bør utføres for å forlenge levetiden på beslagene.

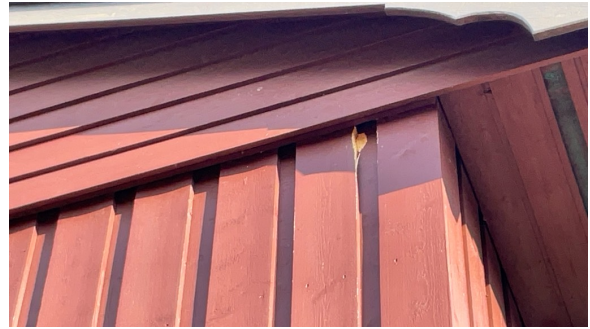
- Det er ingen eller liten lufting i nedre kant av kledning mot grunnmur.
- Det er en mindre skade på hjørnet mot den frittstående garasjen.
- Luftingen i nedre del av veggen er begrenset på grunn av klosser mellom bordene.

Liten skade på hjørne av bolig mot frittstående garasje.

- Manglende lufting i nedre kant av kledningen bør holdes under oppsikt, og tiltak bør vurderes ved eventuell utskifting av kledning eller endret bruk av boligen. Konsekvensen av utilstrekkelig lufting er økt risiko for fuktansamling, som kan føre til råtesopp og muggvekst i konstruksjonen.

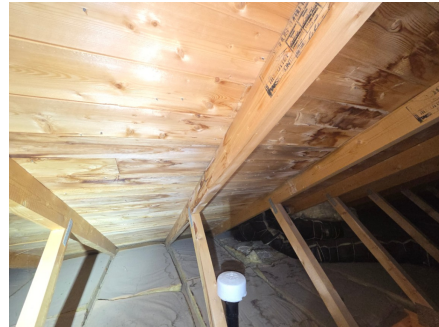
- Det er avvik:
- Loftsluke er ikke tett og isolert, det kan føre til at varm fuktig luft fra boligen stiger opp på loftet og forårsaker fuktskader.
- Det er påvist fuktskjolder og misfarging i takkonstruksjonen, men det ble ikke målt forhøyede fuktverdier ved befaringen.

Fuktskjolder i undertak, ingen fukt på befaringsdagen

- Tiltak:
- Loftsluken bør tettes og isoleres for å hindre varmetap og redusere risikoen for at varm, fuktig luft fra boligen stiger opp på loftet og forårsaker fuktskader. Dette vil også bidra til å forbedre inneklimate ved å hindre at støv fra loftet kommer inn i boligen.
- Fuktskjolder og misfarging i takkonstruksjonen bør følges opp med jevnlig kontroll for å avdekke eventuell utvikling av fuktproblemer. Dersom det oppdages økning i fuktverdier eller ytterligere skader, må nødvendige tiltak iverksettes for å unngå konstruksjonsskader og redusert levetid på takkonstruksjonen.

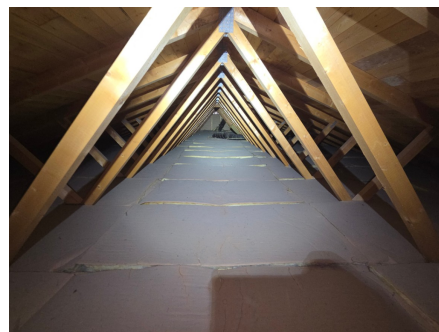
Fuktskjolder på isolasjon ved pipe, ingen fukt ved befaringen

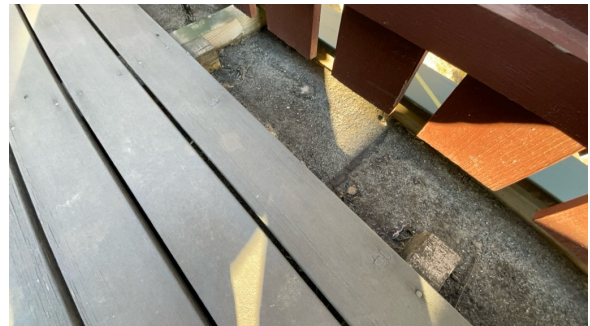
- Taktekingen er vurdert ut ifra alder, forventet brukstid er oppbrukt på selve taktekingen. Underliggende rom benyttes som uisolert garasje med åpen himling opp til betong, noe som gir mulighet for kontroll av eventuelle fuktinnsig.

Synlig papptekking mellom terrassedekke og rekkverk

- Videre bør tilstanden på eksisterende tekking følges opp jevnlig, da overskredet forventet brukstid øker risikoen for lekkasjer og påfølgende skader på betongdekket og garasjen under.

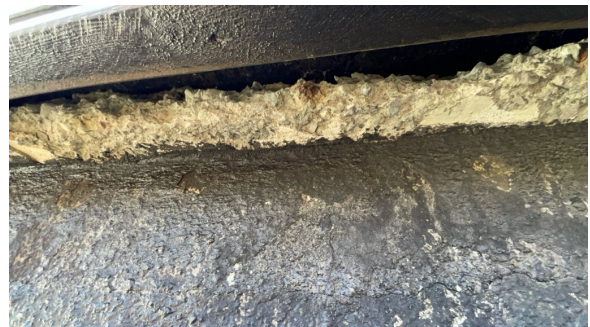
- Skade på ytre del av betongdekke utenfor garasjemur

Skade på ytre del av betongdekke utenfor garasjemur

- Skade på betongdekke bør kontrolleres og utbedres ved utbedring av papptekking. Det bør da også etableres oppsamling av vann via takrenne med kontrollert avløp til terreng og avløp ut fra boligen, for å redusere risiko for vannskader og forringelse av konstruksjonen.

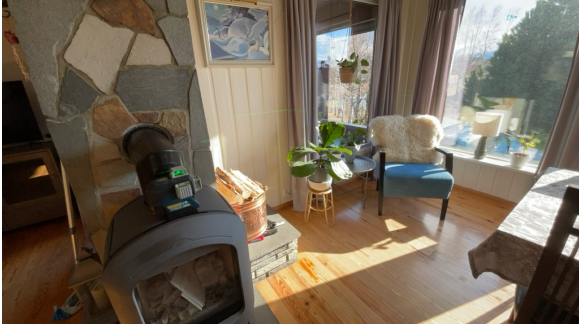
1. etasje

- Det er målt høydeforskjell på mellom 15-30 mm gjennom hele rommet. Tilstandsgrad 2 gis med bakgrunn i standardens krav til godkjente måleavvik.
- Målt høydeforskjell på mellom 10 - 20 mm innenfor en lengde på 2 meter. Tilstandsgrad 2 gis med bakgrunn i standardens krav til godkjente måleavvik.

Plassering av laser ved kontroll av stue. Det er målt 18 mm høydeforskjell gjennom rommet. TG 2. Over en avstand på 2 meter er det målt 10 mm fra peisovn mot senter av stue. TG 2

- For å oppnå tilstandsgrad 0 eller 1 må høydeforskjellene rettes opp. Dette vil sjelden være økonomisk rasjonelt som et enkeltstående tiltak, men kan vurderes ved eventuell fremtidig renovering.

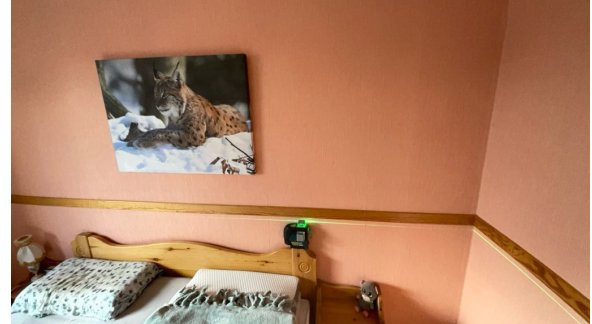
1. etasje

Plassering av laser ved kontroll av soverom. Det er målt 15 mm høydeforskjell gjennom rommet. TG 2.

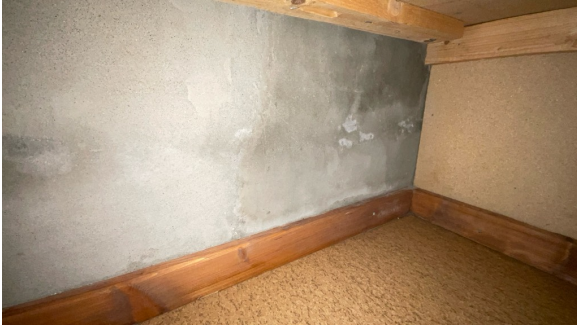
Vegg i bod mot stue, ingen synlige saltutslag eller fuktinntregning.

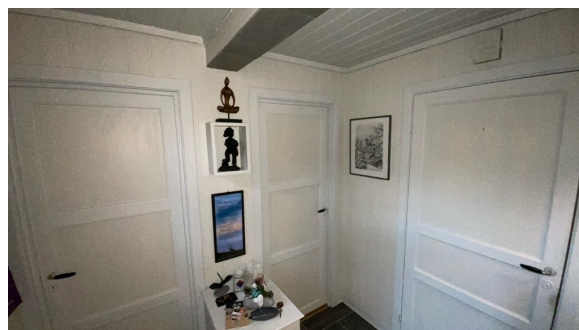
- Det er påvist avvik som tilsier at det bør foretas tiltak på enkelte dører.
- Det er avvik:
  - Låskassen er slitt, og dørvrideren henger noe på enkelte dører.
  - Dørene har nådd over halvparten av forventet funksjonstid, noe som medfører økt risiko for behov for vedlikehold i tiden fremover.

Dør til bod, stue og vindfang sett fra gang.

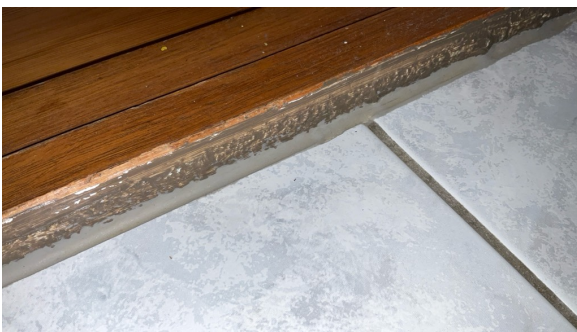
Membran er limt mot dørterskel.

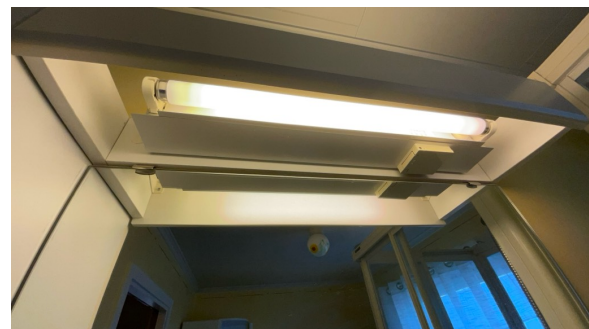
Deksel mangler på lysarmatur.

- Tiltak:
  - Deksel bør monteres på lysarmaturen for å unngå risiko for elektrisk støt og skade.
  - Små hakk i vaskens overflate og slitasje på dørhengslene bør utbedres for å forhindre videre forringelse og sikre funksjonalitet.
  - Siden mer enn halvparten av forventet brukstid for sanitærinstallasjonene er passert, bør det påregnes økt behov for vedlikehold og eventuelt utskifting for å redusere risiko for funksjonssvikt og lekkasjer.

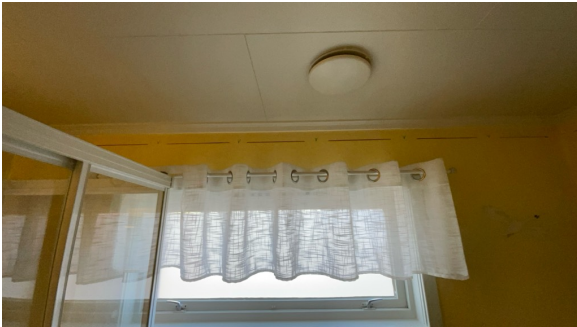
Avtrekkventil i himling

• Elektrisk avtrekksvifte bør monteres for å lukke avviket.

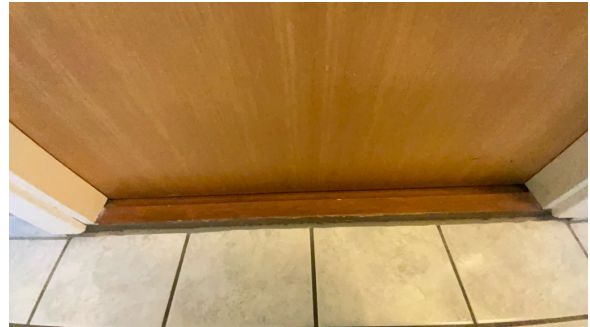
Luftespalte under dør

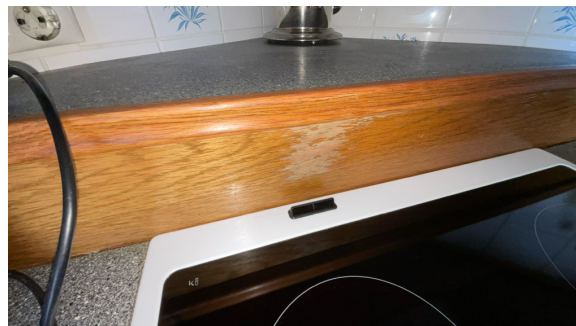
Lite merke bak komfyr grunnet varm damp fra stekeovn.

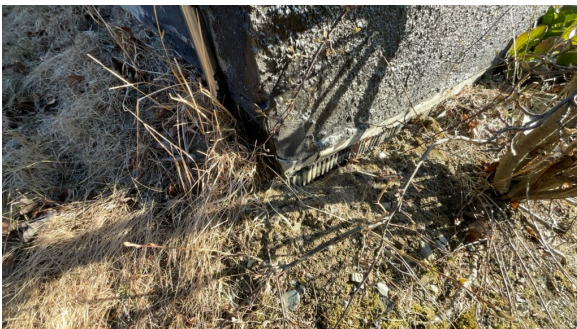
Synlig grunnmursplast på sidene

- Det anbefales å få gjennomført kontroll og eventuell spyling av drenerør og avløpsrør av kvalifisert fagpersonell, da alder og manglende dokumentasjon gir økt risiko for fuktinntrengning og skader på grunnmur og kjeller.
