Amalie Skrams veg 55 2407 ELVERUM

Tilstandsrapport Eierskifte

Boligtype: Rekkehus

Byggeår: 1987

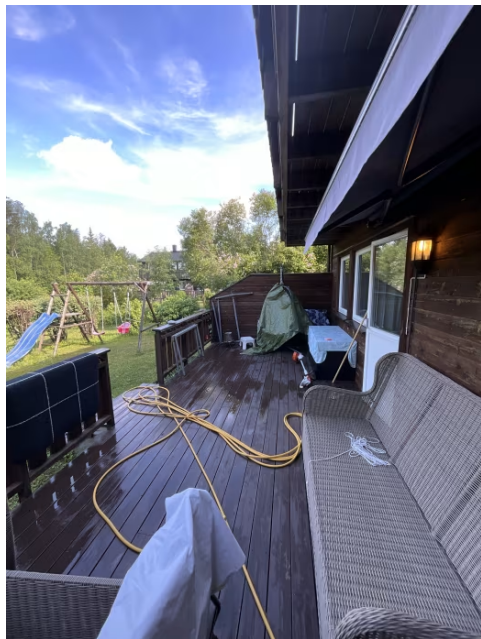
Viser terrasse med adkomst fra stue og terreng.

Rekkverket blir målt til 90 cm. og er lavere enn forskriftskravet på 100 cm.

Enkelte terrassebord med behov for overflatebehandling.

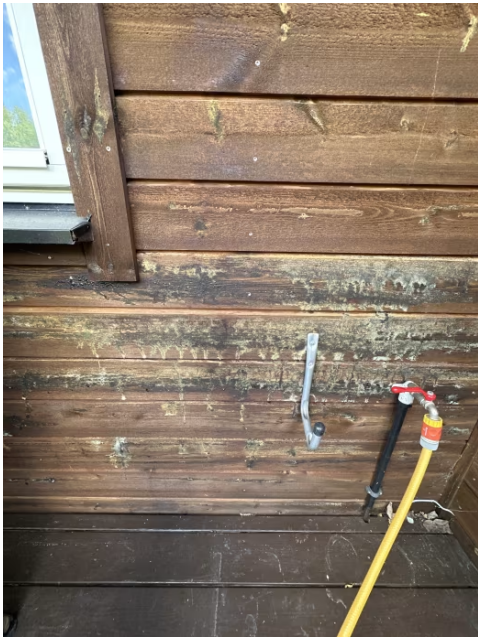
Kledningen skiller ut kvæ ved terrasse. Vedlikehold må påregnes.

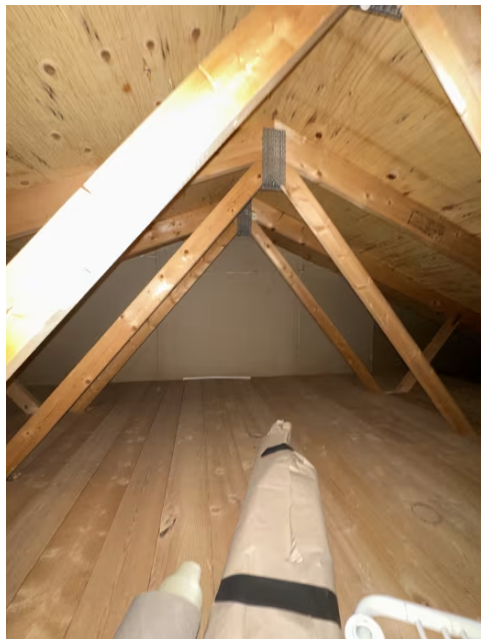
Felt mellom sperrer uten etablert brannsikring. Anbefaler ytterligere undersøkelser.

Viser loft og gipsplater i leilighetskille. Felt mellom sperrer uten etablert brannsikring.

Det må gjennomføres ytterligere undersøkelser for stadfesting av tilstand. Adkomst for inspeksjon av hele loftet/takkonstruksjon må etableres.

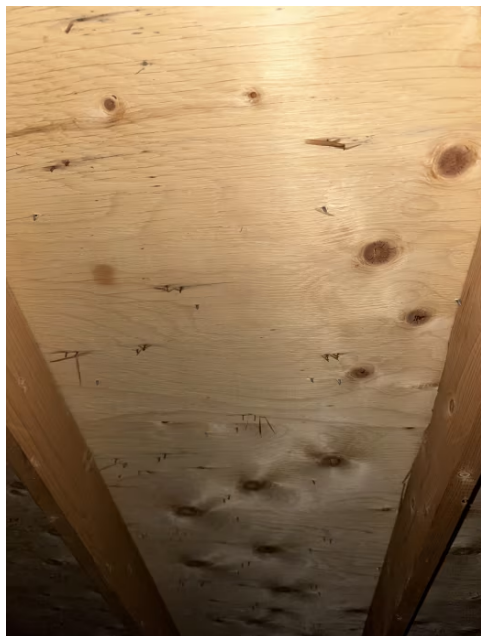
Noe svertesopp ble registrert på finerplater ved raft. Det registreres synlige spiker igjennom undertak.

Synlige spiker igjennom undertak.

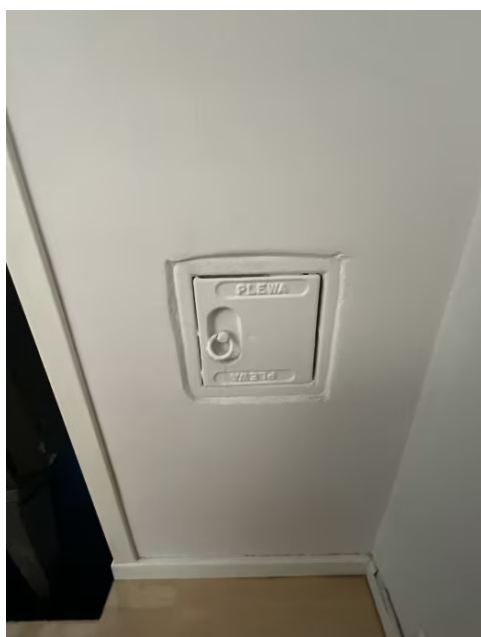
Det registreres kort avstand mellom sotluke og brennbart materiale. Avstandskravet er 30 cm.

Det registreres manglende ildfast plate på gulvet under sotluke.

Maling må fjernes rundt sotluke slik at den kan inspiseres. Tapet på pipe bør undersøkes.

Viser sotluke plassert i stue. Sotluke lot seg ikke inspisere pga at den er malt.

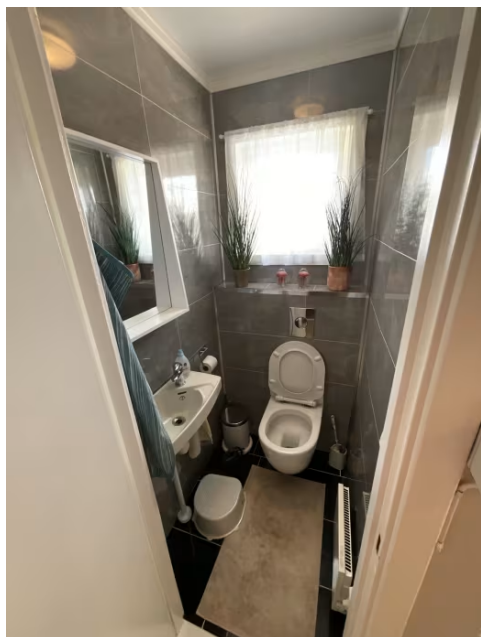
Viser toalettrom i 2.etasje

Toalettrommet fremstår noe ufagmessig utført. Baderomsplater montert helt ned mot gulv.

Det registreres at plate ved vask ikke er tilstrekkelig festet.

Det er ikke etablert noen drengåpning for synliggjøring av lekkasje fra innebygget sisterner.

Dokumentasjon på innebygget sisterner må fremlegges. Eventuelt se på muligheten for å etablere lekkasjesikring.

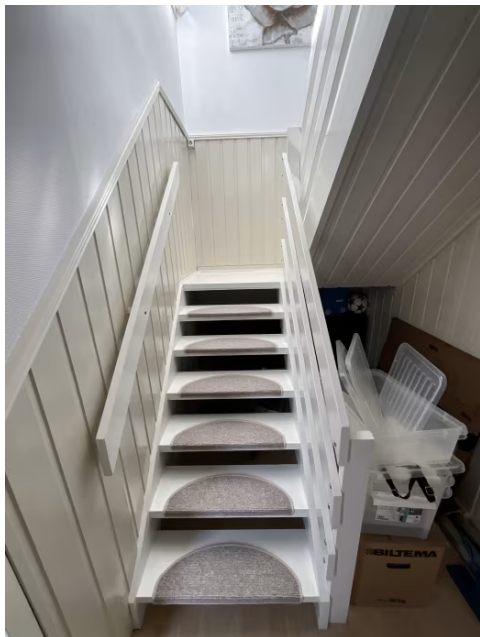
Åpninger i rekkverket er over 10 cm. Dette utgjør en risiko for små barn og dyr.

Trappen er en åpen tretrapp. Åpninger mellom trinn er over 10cm og utgjør en risiko for små barn og dyr.

Trappen tilfredsstiller ikke dagens krav til sikkerhet.

Det registreres stedvis knirk i trapp.

Viser trapp mellom etasjene.

Det anbefales å redusere avstanden mellom trinn slik at åpningen ikke overstiger 10cm.

Det anbefales å redusere avstanden mellom rekkverksspiler slik at åpningen ikke overstiger 10cm.

Anbefaler å se på justeringsmulighetene for å unngå knirk.

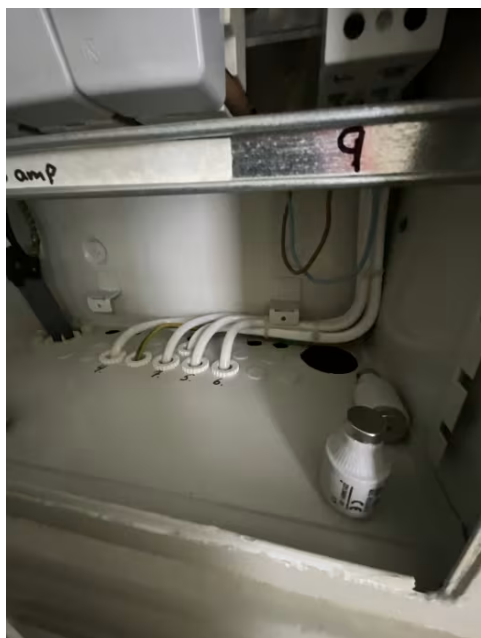
Det er hull/innføringer i inntak eller sikringsskap som ikke har nippelinnføringer.

Med bakgrunn i de registrerte avvik bør det gjennomføres en utvidet el-kontroll av en kvalifisert elektrofaglig person.

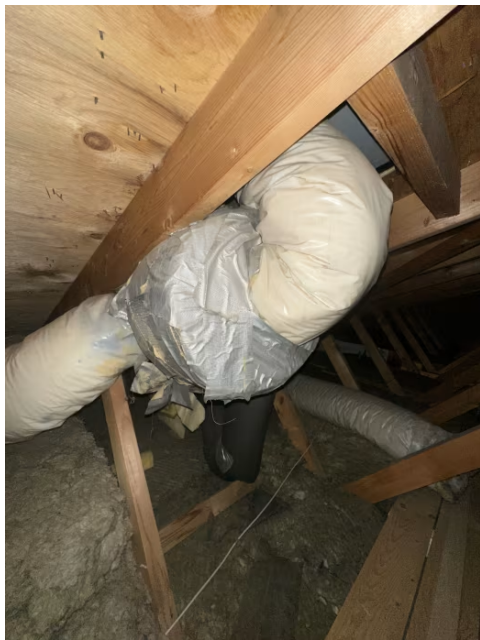
Viser vifte plassert på loft. Noe varierende kvalitet på isolering rundt ventilasjonsrør og vifte.

Det er ikke kontrollert for mugg/fukt ved filter i aggregatet pga manglende tilkomst. Det er isolert rundt vifte på loft.

Service på ventilasjonsanlegget anbefales. Hastighetsregulator må skiftes.

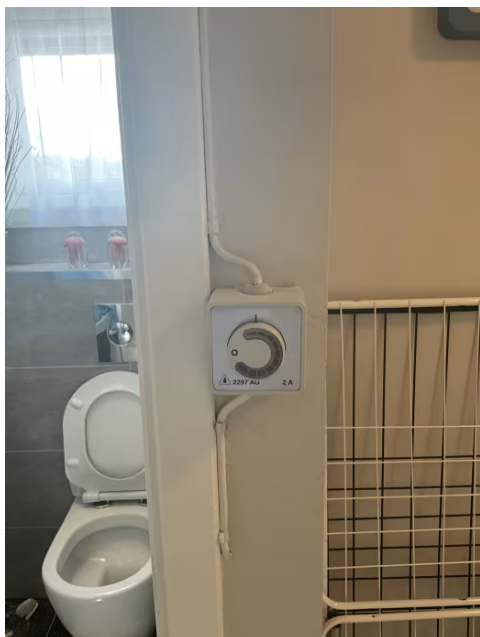
Hastighetsregulator antatt defekt. Funksjon og tilstand må vurderes av fagmann.

Viser hastighetsregulator antatt for toalettrom og bad. Reguleringen fremstår defekt.

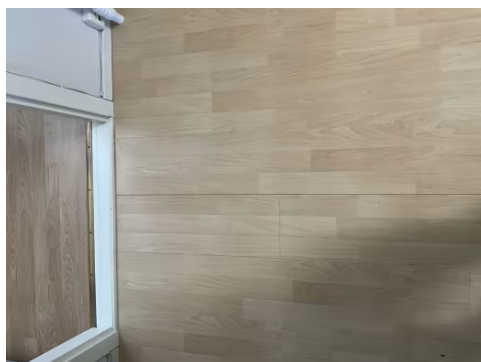
Det registreres sprekker i skjøter ved gulv.

Det registreres sprekker i skjøter ved gulv flere steder.
