Amalie Skrams veg 55, 2407 ELVERUM

**Fint enderekkehus over to plan
m/3 soverom. God beliggenhet i
feltet. Solrikt. Garasje. Nærhet
skole/barnehage og butikk**

Oppdragsnr.: 1211240260

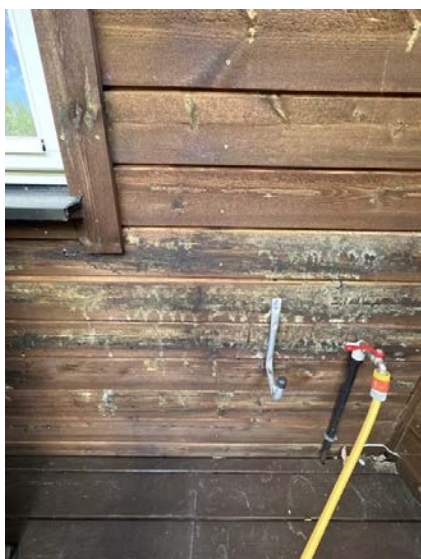
Kledningen skiller ut kvae ved terrasse.
Vedlikehold må påregnes.

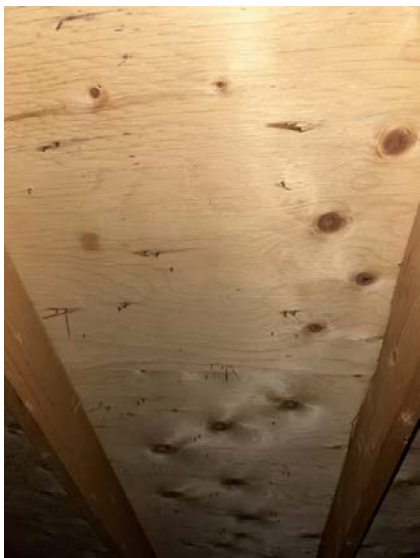
Synlige spiker igjennom undertak.

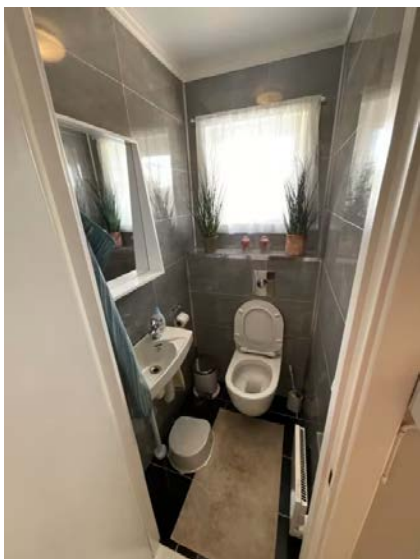
Visertoalettrom i 2.etasje

Det er ikke etablert noen dremsåpning for synliggjøring av lekkasje fra innebygd sisterner.

Dokumentasjon på innebygget sisterner må fremlegges. Eventuelt se på muligheten for å etablere lekkasjesikring.

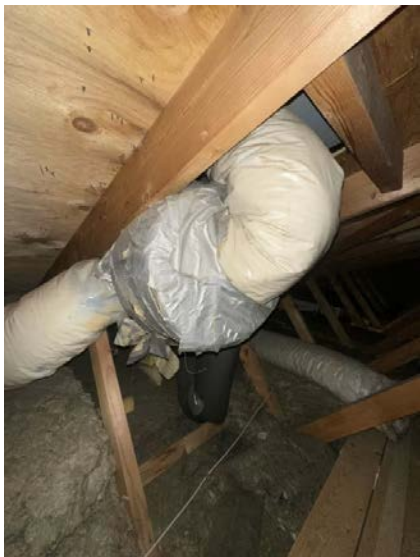
Viser vifte plassert på loft. Noe varierende kvalitet på isolering rundt ventilasjonsrør og vifte.

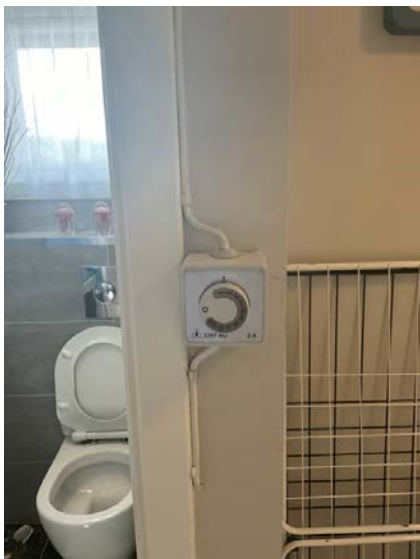
Viser hastighetsregulator antatt for toalettrom og bad. Reguleringen fremstår defekt.

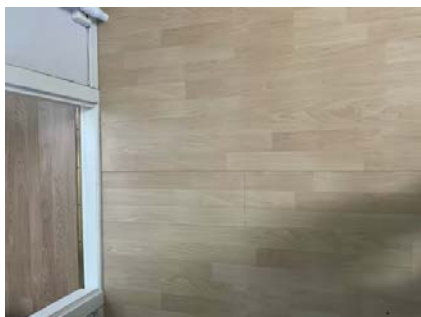
Det registreres sprekker i skjøter ved gulv.
