Amalie Skrams veg 55, 2407 ELVERUM

**Fint enderekkehus over to plan.
3 soverom. God beliggenhet i
feltet. Solrikt. Garasje.
Nærhet skole/barnehage/butikk**

Nøkkelinformasjon	2
Om eiendommen	4
Bilder	22
Tilstandsrapport	39
Egenerklæringsskjema	68
Husordensregler	73
Vedtekter	75
Budskjema	93

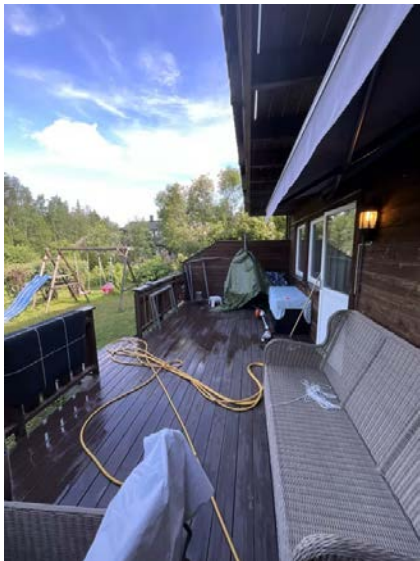
Viser terrasse med adkomst fra stue og terreng.

Er balkong / terrassen tekket?	Nei
Oppsummering av balkong, terrasse, platting	
TG-2	
Balkonger og terrasser som ligger mer enn 50 cm over terreng skal sikres med rekkverk.	
Rekkverket blir målt til 90 cm. og er lavere enn forskriftskravet på 100 cm.	
Enkelte terrassebord med behov for overflatebehandling.

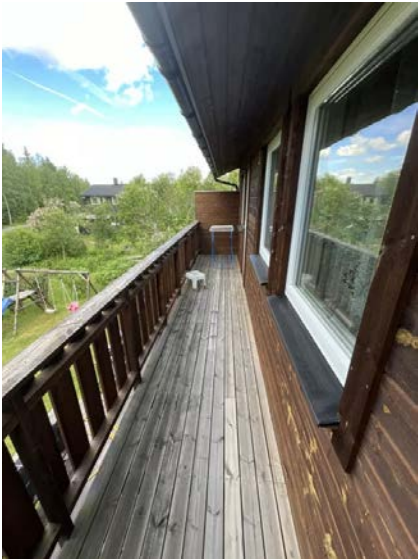
Viser delvis overbygget balkong med adkomst fra soverom.

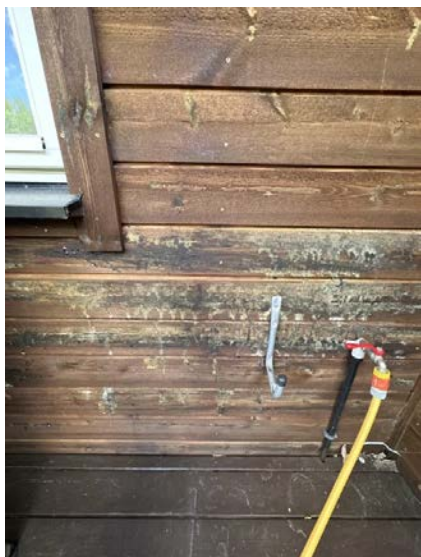
Kledningen skiller ut kvae ved terrasse.
Vedlikehold må påregnes.

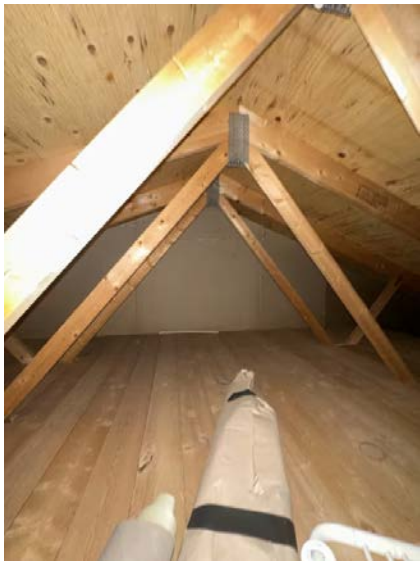
Viser loft og gipsplater i leilighetskille. Felt mellom sperrer uten etablert brannsikring.

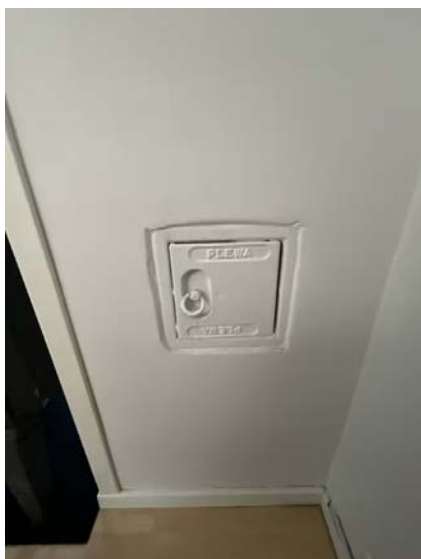
Viser sotluke plassert i stue. Sotluke lot seg ikke inspisere pga at den er malt.

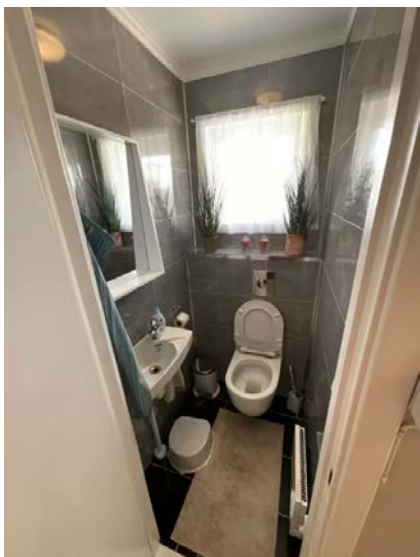
Det er ikke etablert noen dremsåpning for synliggjøring av lekkasje fra innebygd sisterner.

Dokumentasjon på innebygget sisterner må fremlegges. Eventuelt se på muligheten for å etablere lekkasjesikring.

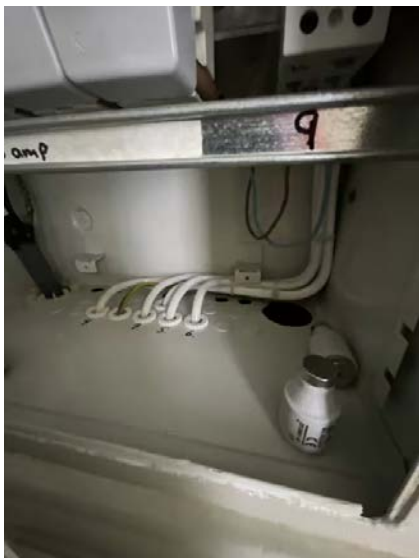
Det er hull/innføringer i inntak eller sikringssskap som ikke har nippelinnføringer.

Med bakgrunn i de registrerte avvik bør det gjennomføres en utvidet el-kontroll av en kvalifisert elektrofaglig person.

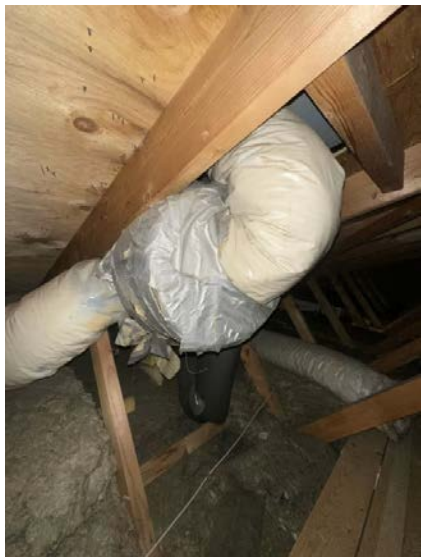
Viser vifte plassert på loft. Noe varierende kvalitet på isolering rundt ventilasjonsrør og vifte.

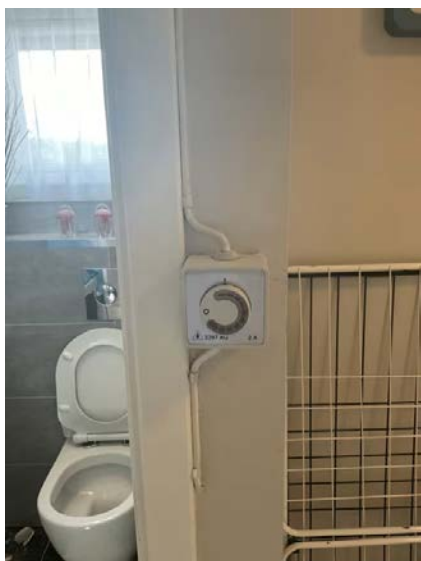
Viser hastighetsregulator antatt for toalettrom og bad. Reguleringen fremstår defekt.

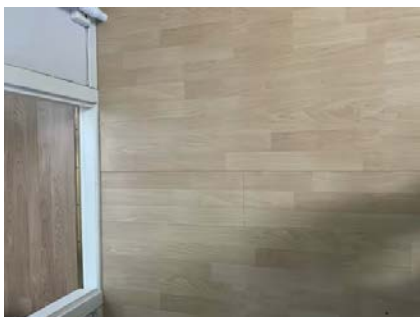
Det registreres sprekker i skjøter ved gulv.
