# Tilstandsrapport

Enebolig

Ladderudvegen 6 , 2040 KLØFTA

Befaringsdato: 19.01.2026

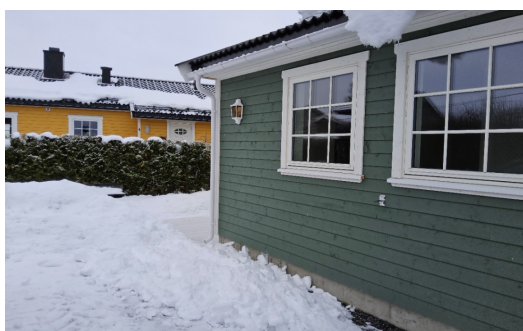
### Nedløp og beslag

Renner, nedløp og beslag av hvitt lakkert metall.

### Vurdering av avvik:

- Det mangler snøfangere på hele eller deler av taket, men det var ikke krav om dette på byggemeldingstidspunktet.

- Det er ikke krav om utbedring av snøfangere opp til dagens krav.
