# Tilstandsrapport

Enebolig

Ladderudvegen 6 , 2040 KLØFTA

Befaringsdato: 19.01.2026

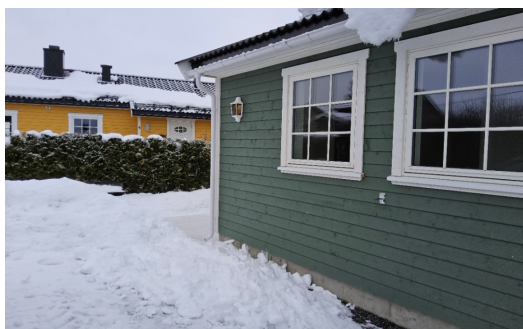
### Nedløp og beslag

Renner, nedløp og beslag av hvitt lakkert metall.

- Det mangler snøfangere på hele eller deler av taket, men det var ikke krav om dette på byggemeldingstidspunktet.

- Det er ikke krav om utbedring av snøfangere opp til dagens krav.

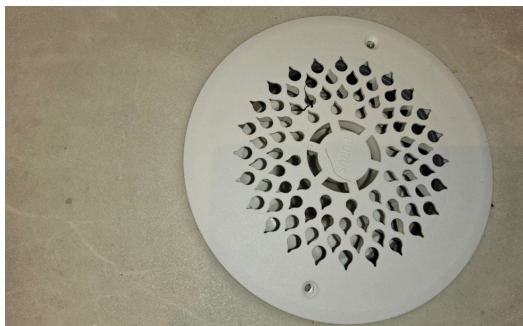
Det er plastsluk og synlig vinylbelegg som tettesjikt.

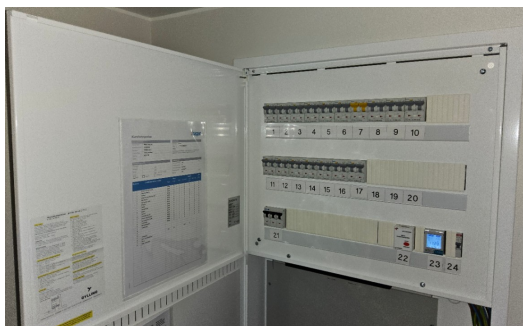
Elektrisk skjult anlegg med automatsikringer.
