# Tilstandsrapport

Enebolig

Bjerkemoen 99, 2266 ARNEBERG

Befaringsdato: 16.01.2026

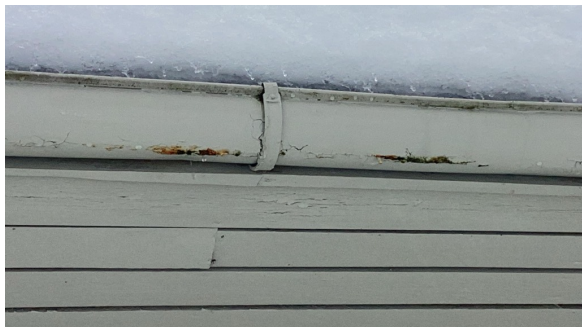
Det er lekkasje fra takrenne.

Lekkasje fra takrenne.

Utskifting av takrenne med lekkasje.

Det anbefales utskifting av taknedløp med frostspreng for å unngå lekkasjer.

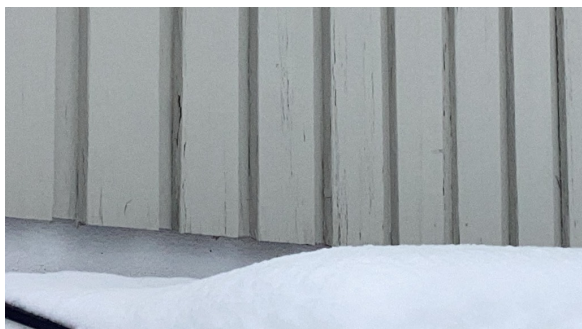
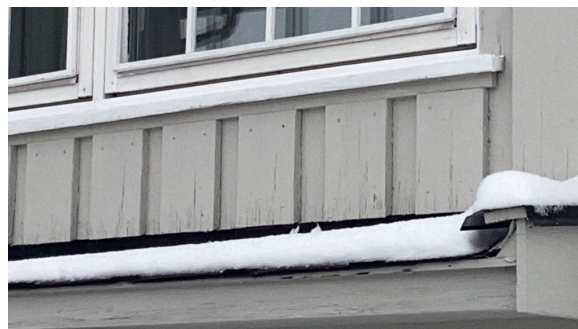
Det er stedvis sprekker nederst på kledningsbord.

Eksempel på slitasje og sprekker.

Det er foreløpig ikke nødvendig med tiltak utover normalt vedlikehold.

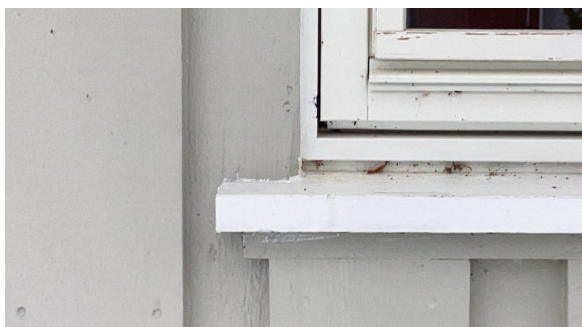
Omramming går ned på vannbrett.

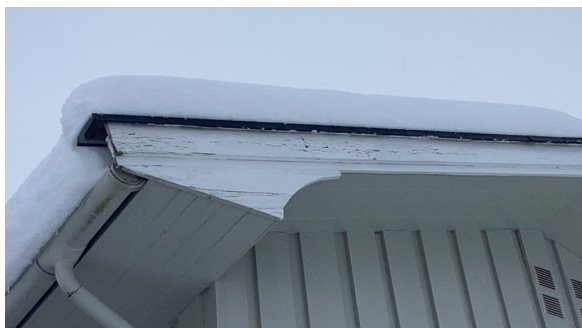
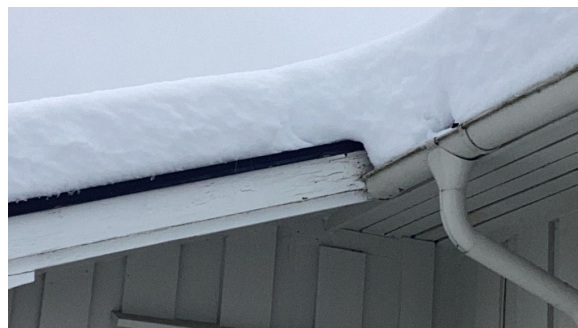
Loft er ikke inspisert da det ikke er luke med stige.  
Stedvis slitasje og oppsprekking i maling på vindskier.  
Det er slitasje og tegn til at det kan være lokal råte på isbord.

Eksempel på slitasje.

Vedlikehold og evt. utskifting av utvendige bygningsdeler.

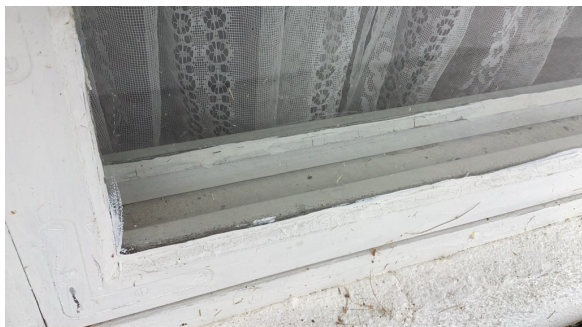
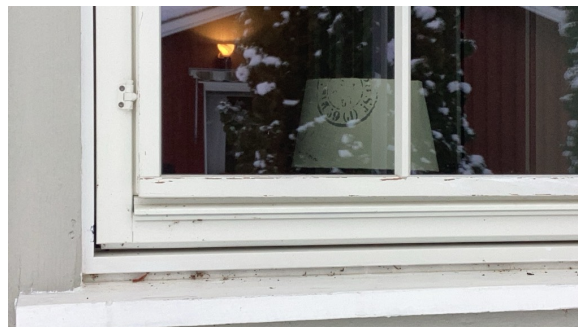
Vinduer med enkle glass har passert forventet brukstid, har stedvis slitasje og oppsprekking i kitt.  
Vinduer fra 1980-tallet er nær forventet brukstid, punkterte glass kan finnes.

Eksempel på tilstand.

Vinduer med enkle glass nærmer seg ut fra alder og tilstand å være modne for utskifting.  
Det må forventes behov for utskifting av vinduer fra 1980-tallet i årene som kommer.

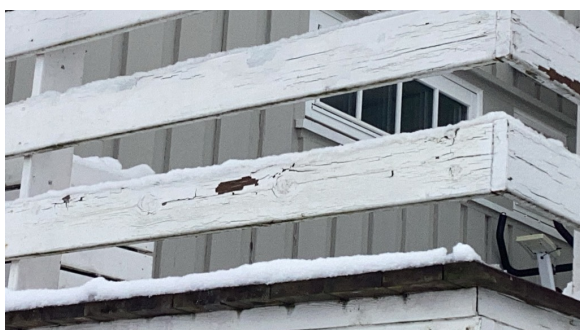
Eksempel på slitasje, lokal råte kan finnes.

Nærmere undersøkelser når konstruksjoner er snøfri.

Vedlikehold av overflater.

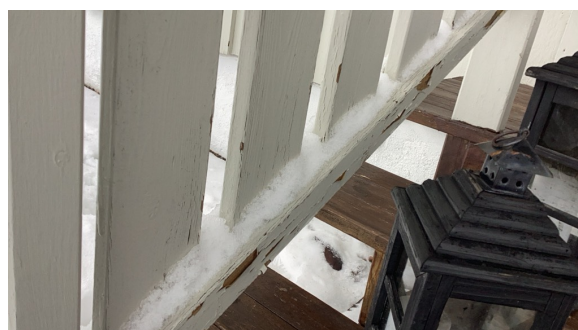
Eksempel på slitasje ved entre.

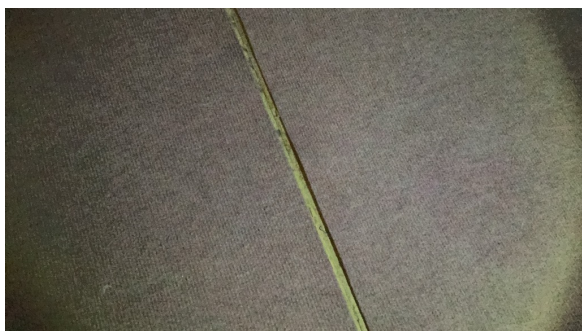
Glippe i skjøter på teppe

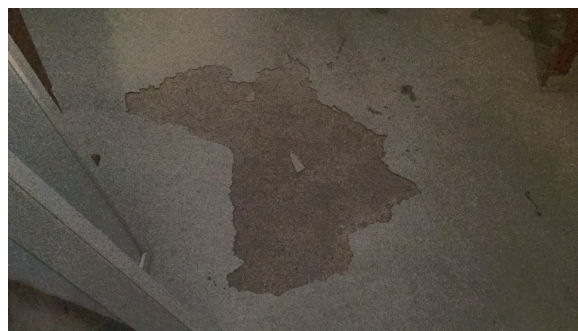
Avskaling av maling på gulv.

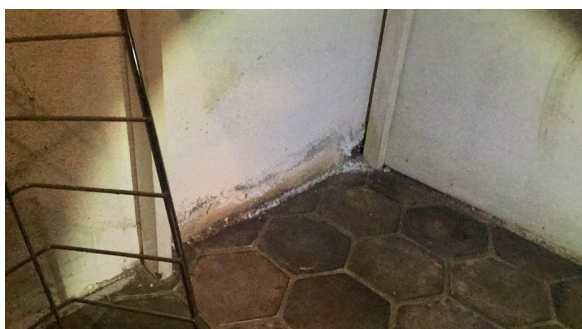
Det er noen steder tegn til fuktpåkjenninger nederst på vegger, men ikke i stort omfang.

Stedvis tegn til fuktpåkjenninger nederst på vegger.

Det er ut fra dagens bruk av kjeller ikke nødvendig med større tiltak. Tiltak må vurderes ut fra den bruken arealene er tiltenkt.

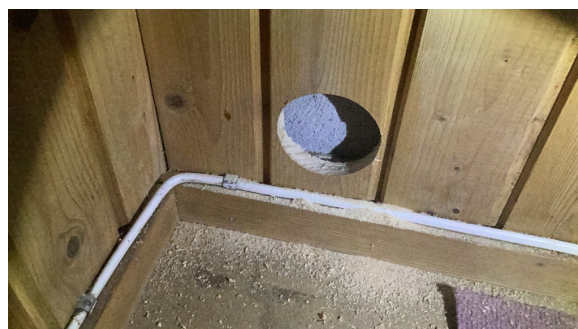
Det er noen utforede vegger mot terreng. Utforede vegger mot terreng er risikokonstruksjoner som medfører fare for utvikling av sopp- og råteskader. Det er foretatt hulltaking, men utføring av vegg er såpass smal at det ikke er plass til å utføre fuktmåling.

Det er foretatt hulltaking, men fuktmåling kunne ikke utføres.

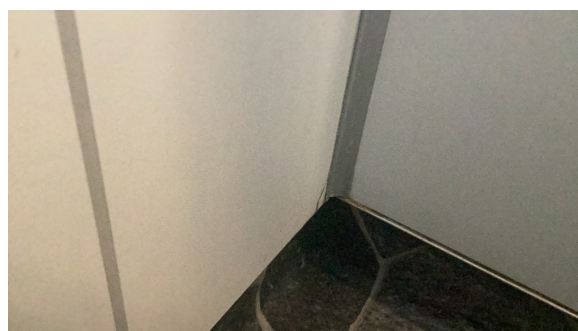
Sprekk i plate i veggghjørne i dusj.

For å øke brukstiden til rommet anbefales det installering av tett dusjkabinett. Fortsatt bruk av rommet slik det er vil medføre videre utvikling av skade i dusjsonen.

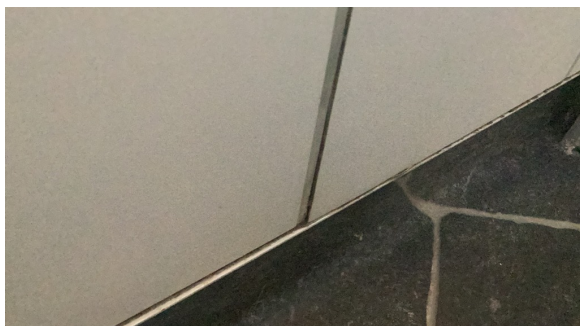
Glippe/begynnende skade i plateskjøt i dusjsonen

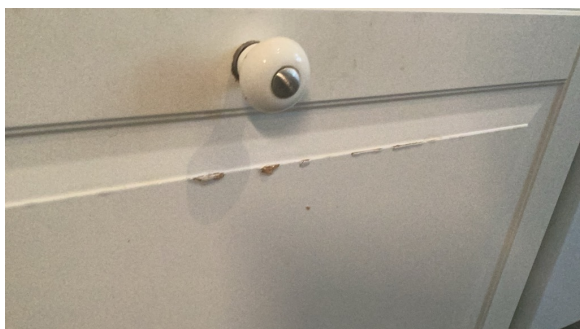
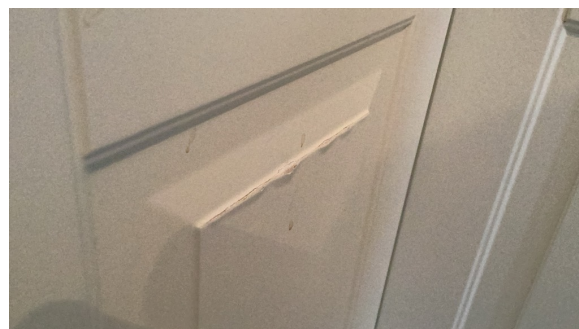
Eksempel på slitasje.

Det er ikke nødvendig med tiltak ut fra funksjon.

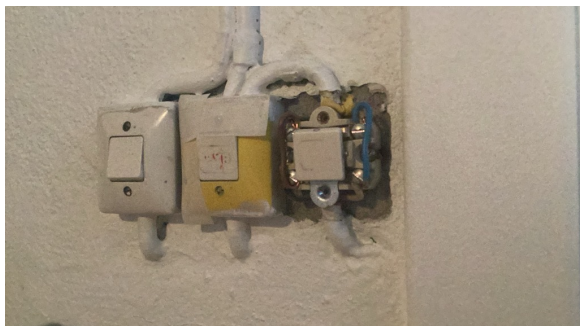
Løst deksel på bryter.

**Ja Undertegnede er ikke el-takstmann og det elektriske anlegget er ikke kontrollert. Det anbefales innhenting av en utvidet el-kontroll utført av autorisert foretak.**

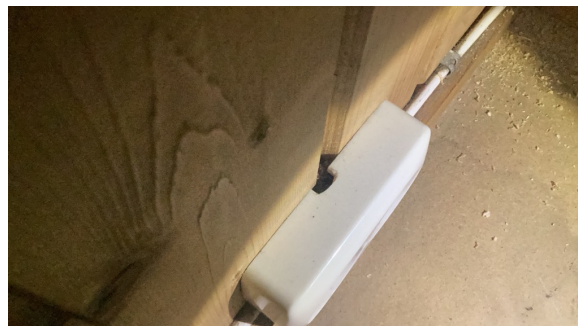
Eksempel på forhold som vil medføre avvik ved en el-kontroll.
