Bjerkemoen 99, 2266 ARNEBERG

**Salgsobjekt:** Enebolig  
**Eierform:** Eiet  
**Byggeår:** 1971  
**BRA-i/BRA Total** 229/260 kvm  
**Tomtstr.:** 957 kvm  
**Soverom:** 3  
**Gnr./bnr.** Gnr. 198, bnr. 40  
**Oppdragsnr.:** 1212250146

# Tilstandsrapport

Befaringsdato: 16.01.2026

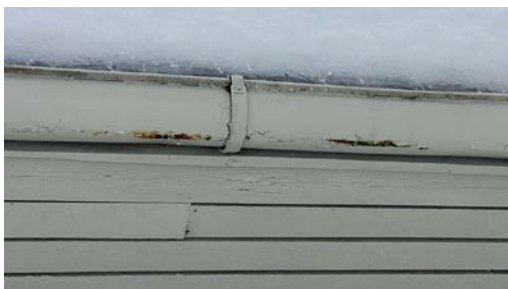
Stedvis frostspreng på nedløp.

Det er lekkasje fra takrenne.

Lekkasje fra takrenne.

Utskifting av takrenne med lekkasje.

Det anbefales utskifting av taknedløp med frostspreng for å unngå lekkasjer.

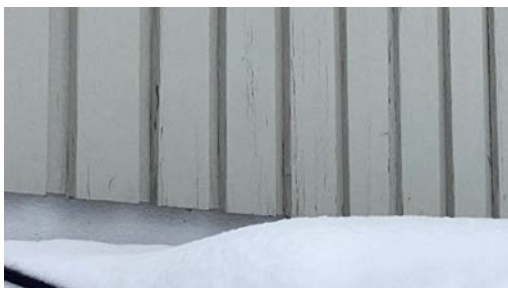
Det er stedvis sprekker nederst på kledningsbord.

Eksempel på slitasje og sprekker.

Det er foreløpig ikke nødvendig med tiltak utover normalt vedlikehold.

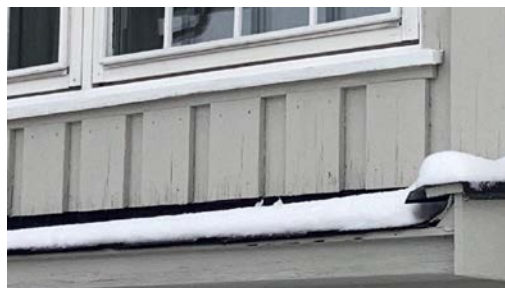
Eksempel på slitasje og sprekker.

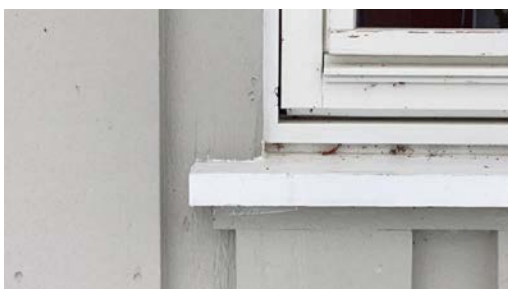
Omramming går ned på vannbrett.

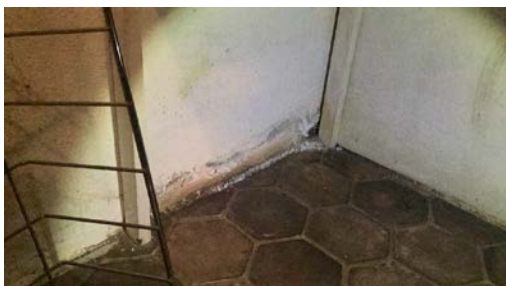
Det er noen steder tegn til fuktpåkjenninger nederst på vegger, men ikke i stort omfang.

Stedvis tegn til fuktpåkjenninger nederst på vegger.

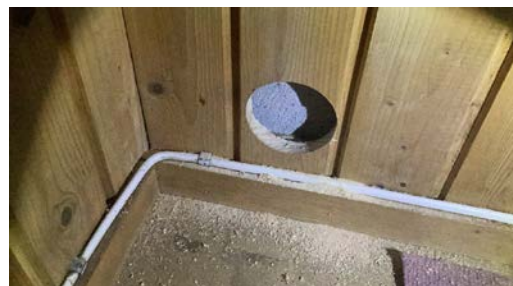
Det er noen utforede vegger mot terreng. Utforede vegger mot terreng er risikokonstruksjoner som medfører fare for utvikling av sopp- og råteskader. Det er foretatt hulltaking, men utforing av vegg er såpass smal at det ikke er plass til å utføre fuktmåling.

Det er foretatt hulltaking, men fuktmåling kunne ikke utføres.

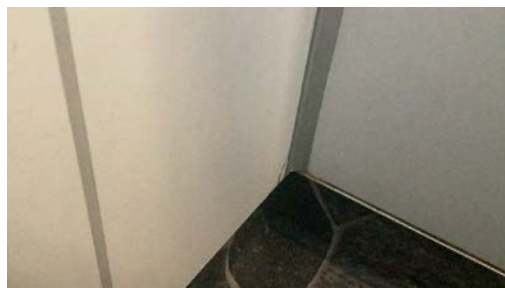
Sprekk i plate i veggghjørne i dusj.

For å øke brukstiden til rommet anbefales det installering av tett dusjkabinett. Fortsatt bruk av rommet slik det er vil medføre videre utvikling av skade i dusjsonen.

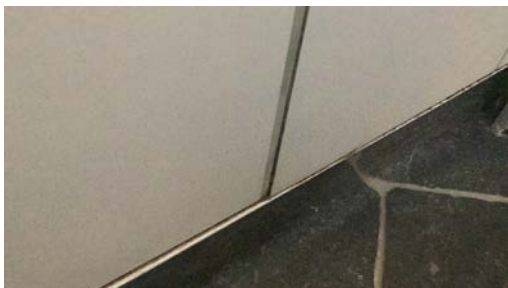
Glippe/begynnende skade i plateskjøt i dusjsonen

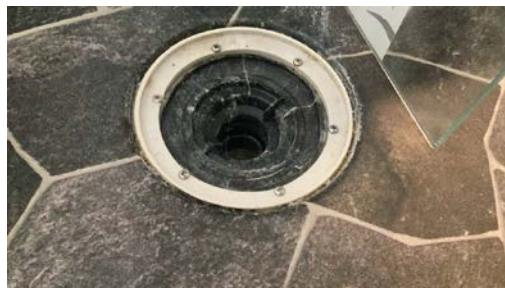
Sluk av plast med klemring.

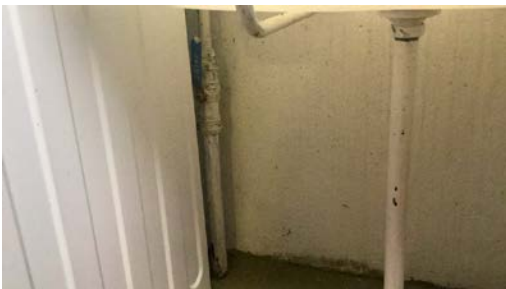
Vanninntak med stoppekran.

- Det er ikke behov for utbedringstiltak siden anlegget fungerer i dag, men ut ifra alder kan skader plutselig oppstå på eldre anlegg.

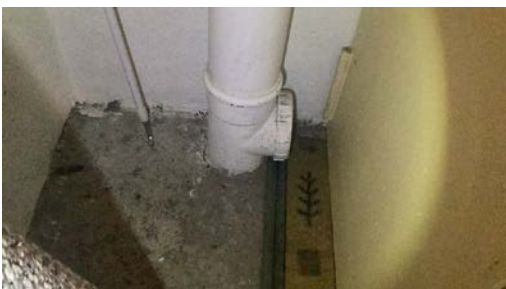
Stakepunkt i kjeller.

- Det er ikke behov for utbedringstiltak siden anlegget fungerer i dag, men ut ifra alder kan skader plutselig oppstå på eldre anlegg.

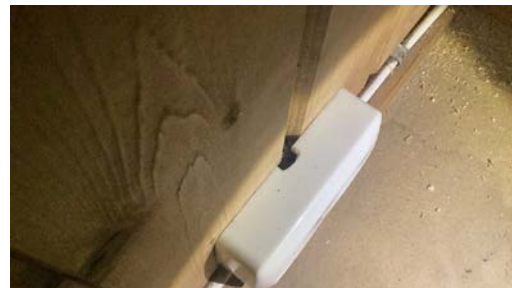
Løst deksel på bryter.

Eksempel på forhold som vil medføre avvik ved en el-kontroll.

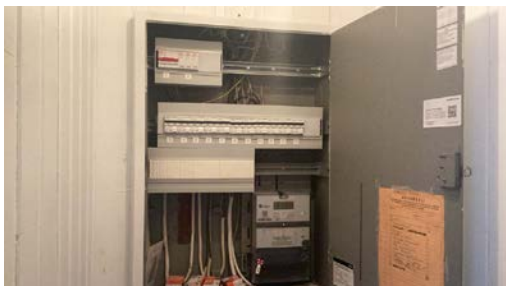
Sikringsskap.
